# Tilstandsrapport

Enebolig

Kari Trestakkvegen 8, 5538  
HAUGESUND

Befaringsdato: 30.05.2025

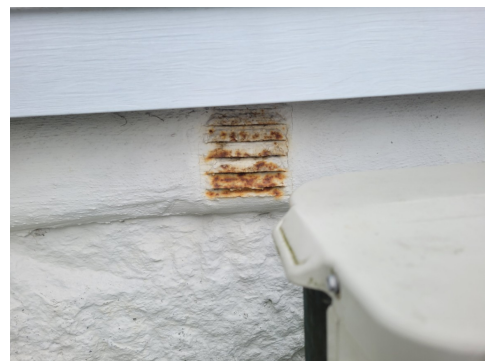
Det ble også registrert en del rustdannelse på utvendige ventilbeslag.

Rustdannelse.

Utvendige ventilbeslag overflatebehandles eller skiftes. Stigetrinn må monteres for å lukke avviket.

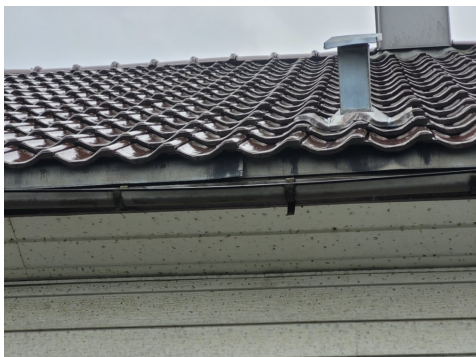
Deformerte takrenner og innfestninger vil på sikt svikt og vil miste sin funksjon.

Deformert takrenne.

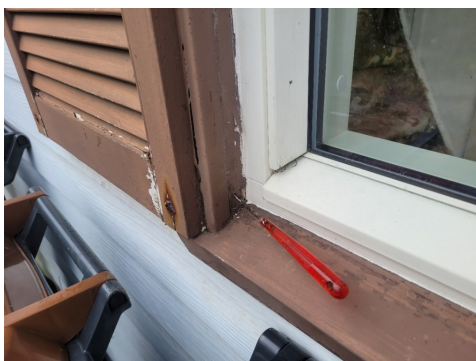
Råtedannelse vil øke i omfang og kan føre til lekkasjer.

Råte i innfestning til metallkledning.

Det anbefales ytterligere undersøkelser for å bekrefte eller avkrefte om konstruksjonene bak metallkledningen har råteskader.

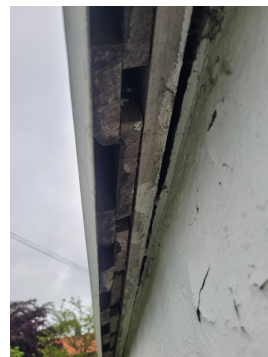
Montert direkte utenpå stående trepanel.

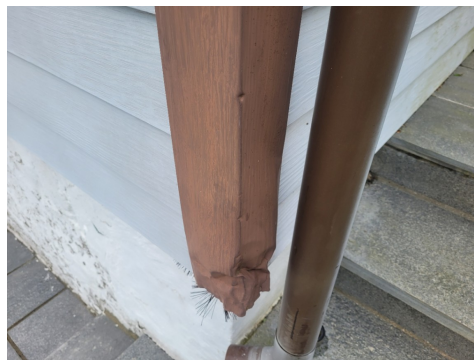
Det ble også registrert en skade på hjørne av bygningen.

Skade på hjørne.

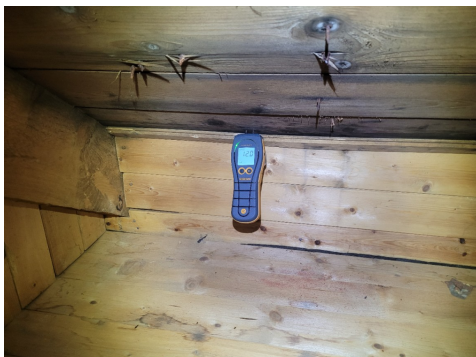
Det ble også registrert en del misfarging på undertaket. Det ble målt for fukt uten utslag ved befarig.

Misfarging. Fuktmåling.

Kjøper oppfordres til å holde jevnlig oppsyn med misfargingen og gjøre tiltak om den skulle endre seg.

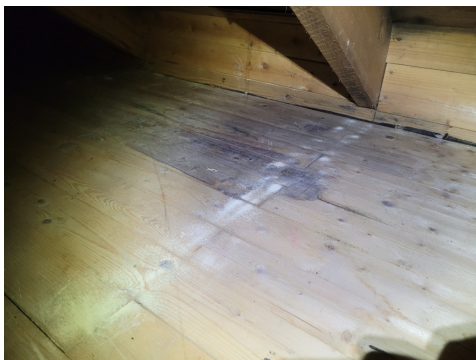
Det er et vanlig problem, men de mest utsatte bygningskonstruksjonene er i forbindelse med kjølige rom med høy luftfuktighet, for eksempel kjellere, loft og andre deler i bygninger som er uten fyring. Det kan ta mange år før skadene blir alvorlige, og ofte dør angrepet ut uten at tiltak må iverksettes.

Mott.

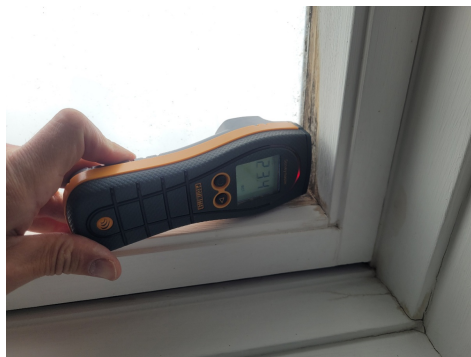
Det ble også registrert forhøyet fuktnivå i takvinduer og fuktmerker.

Forhøyet fuktnivå takvindu.

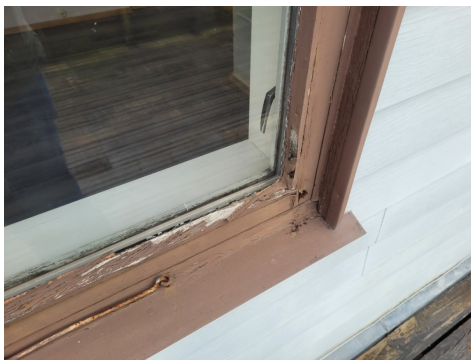
Råtedannelse og de andre registrerte avvik vil på sikt føre til funksjonssvikt og lekkasjer.

Råtedannelse.

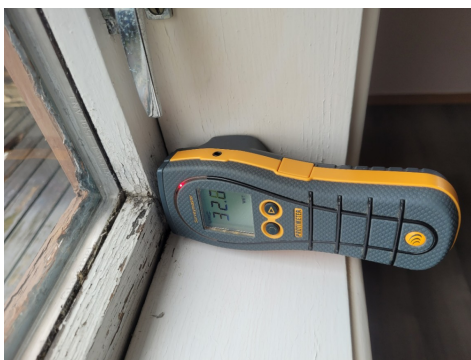
Forhøyet fuktnivå.

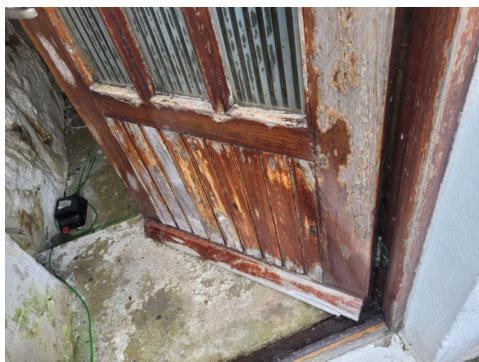
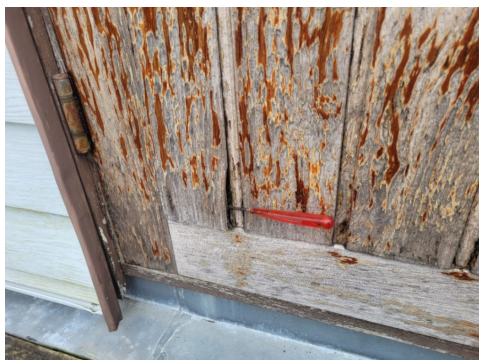
Avvikene kan på sikt føre til fuktinntrengning.

Kjellerdør.

Balkongdør.

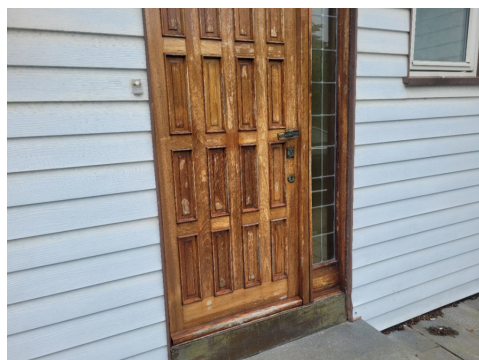
Inngangsdør.

Det er ikke registrert vesentlige skader på entredøren, men grunnet alder og normal slitasje settes tilstandsgrad 2. Utskifting bør vurderes på sikt.

Det anbefales å gjøre justeringer på døren.

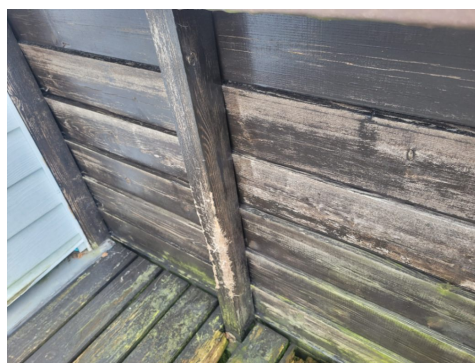
- Rekkverket er for lavt i forhold til dagens krav til rekkverkshøyder.
- Det er påvist andre avvik:

Råtedannelse vil også på sikt øke i omfang.

Slitasje og råte.

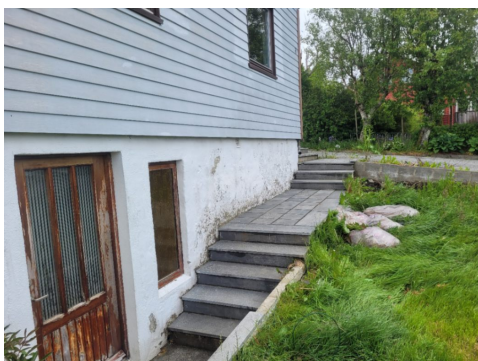
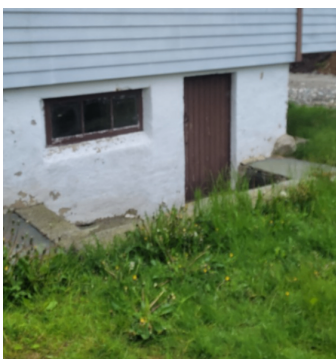
Manglende rekkverk.

Rekkverk må monteres for å lukke avviket. Tilstandsgrad blir satt som følge av dette.

Kostnadsestimatet innebærer montering av rekkverk i tre.

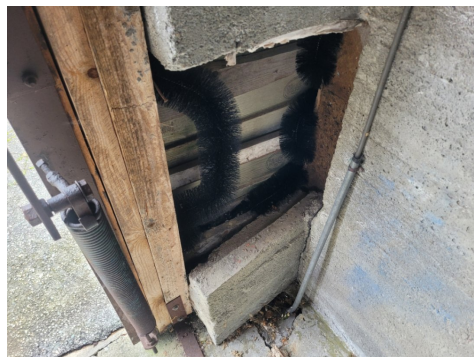
Manglende betong.

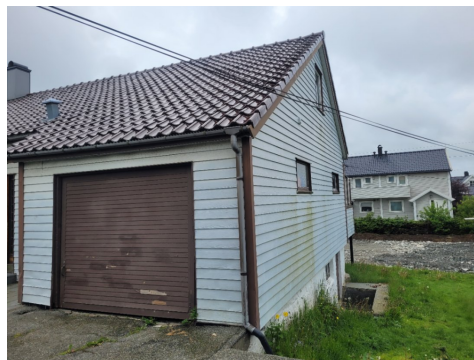
Garasje.

Det ble registrert en del rustdannelse og slitasje på leddporten.

Manglende vedlikehold reduserer levetiden på porten.

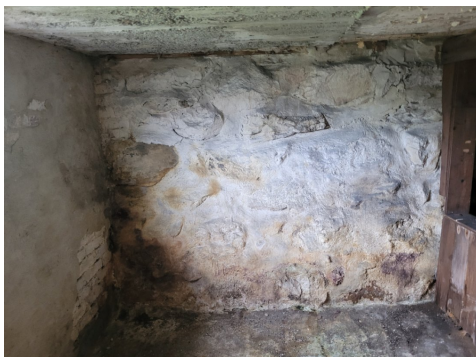
Det ble registrert en del fuktighet i kjelleren. Dette kan ansees som normalt med tanke på alder og byggemåte.

Ved vedvarende fuktighet i en kjeller med betongkonstruksjoner kan det over tid oppstå misfarging, kalkutslag og soppvekst.

Misfarging og fuktighet.

Kjøper oppfordres til å holde jevnlig oppsyn med kjelleren og dersom fuktutviklingen tiltar, bør nødvendige tiltak vurderes og iverksettes. Bruken av kjelleren vil avgjøre tiltaket.

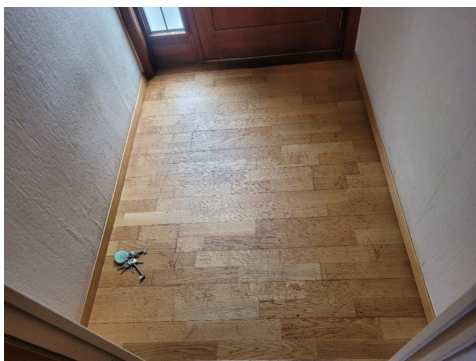
Gulv i vindfang.

Avviket er estetisk.

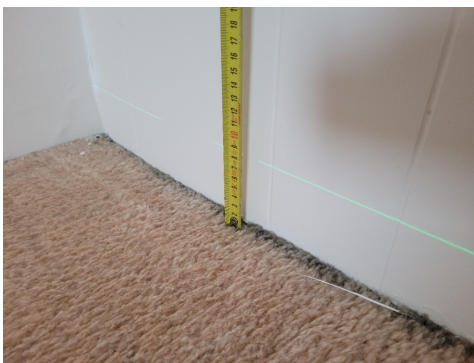
- Målt høydeforskjell på over 30 mm gjennom hele rommet. Tilstandsgrad 3 gis med bakgrunn i standardens krav til godkjente måleavvik.

- 33mm høydeavvik i soverom mot sør.

Skjevhet i etasjeskiller kan føre til utfordringer med innredning og møblering, samt at høydeavvik kan føre til problemer med gulvbelegg, spesielt harde materialer som fliser eller parkett, som krever en jevn overflate.

Høydeavvik.

Kostnadsestimatet innebærer oppretting med lekter og plater, og inneholder ikke ferdig overflate.

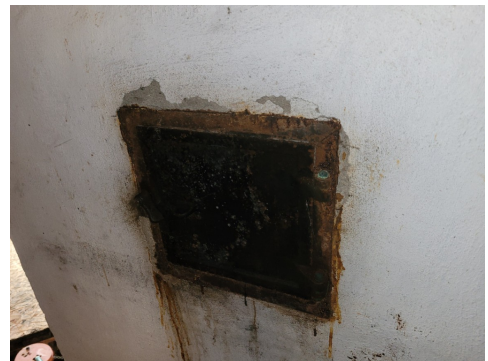
Ødelagt sotluke medfører en brannsikkerhetsrisiko og kan også føre til at pipa ikke fungerer slik den skal.

Ødelagt sotluke.

Sotluken må skiftes for å lukke avviket.  
Det anbefales også kontroll fra feiervesenet.

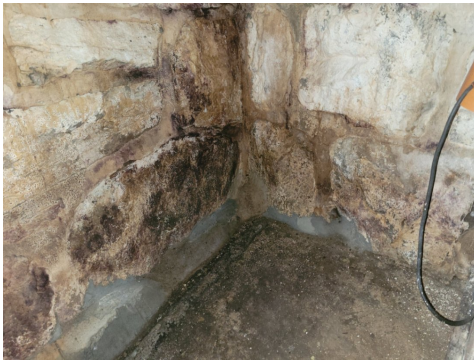
Dette er en grovkjeller med synlig fukt og andre tegn på fuktgjennomslag (kalkutslag og misfarging).  
Det ble også registrert en større sprekk i en betongdrager.

Fuktgjennomslag.

Kjøper oppfordres til å holde jevnlig oppsyn med kjelleren og dersom fuktutviklingen tiltar, bør nødvendige tiltak vurderes og iverksettes. Bruken av kjelleren vil avgjøre tiltaket. Det anbefales ytterligere undersøkelser angående sprekken i drageren.

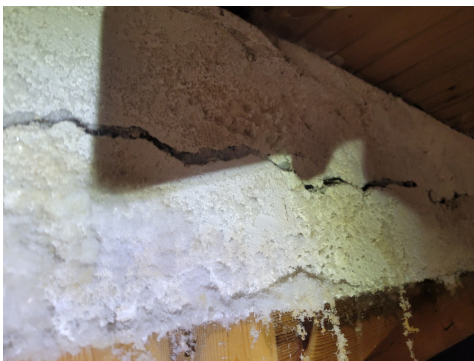
Ved vedvarende fuktighet i en kjeller med betongkonstruksjoner kan det over tid oppstå misfarging, kalkutslag og soppvekst. Sprekken kan indikere pågående setninger og bør undersøkes.

Sprekk i betongdrager og kalkutslag.

Kostnadsestimatet innebærer undersøkelser vedrørende betongdrageren.

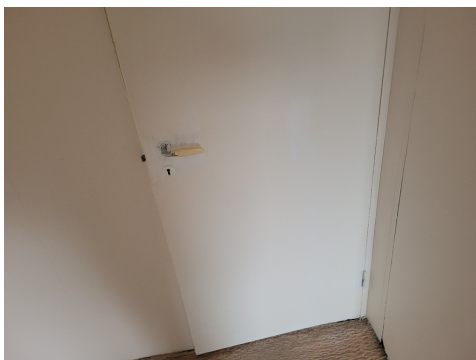
Det ble registrert at enkelte av dørene tar i karmen.  
Det ble også registrert enkelte skader utover normal slitasjegrad.

Skjevheter i dørblader medfører større slitasje på karm og dørblad.

Skjevt dørblad.

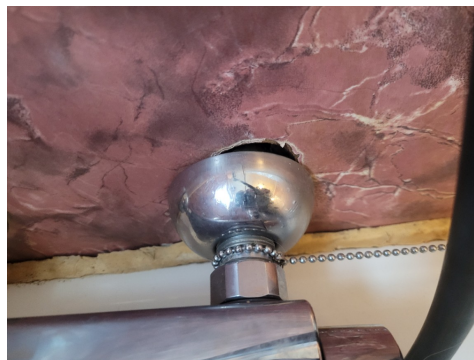
- Vindu i dusj med fuktskader.
- Svertesopp i dusj.
- Ingen tetting rundt rørgjennomføringer i dusj.
- Sprukket servant.
- Uviss funksjon på varmekabler.
- Misfarging på gulvbelegg.

Manglende tetthet rundt rørgjennomføring.

En må forvente generell oppgradering av våtrommet for at våtrommet skal tåle en normal bruk etter dagens krav (tett våtsone). En samlet TG 3 for rommet er satt med bakgrunn i alder, manglende tetthet i våtsonen på rommet, og de registrerte avvik.

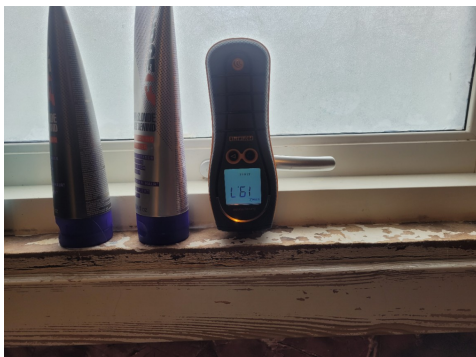
Fuktskader på vindu.

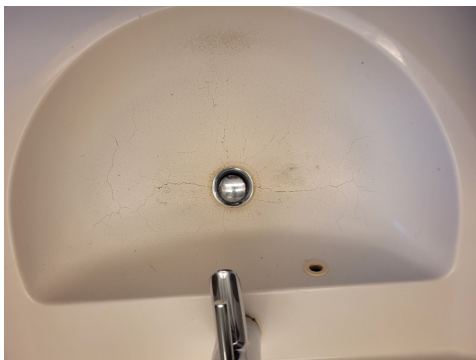
Sprekk i servant.

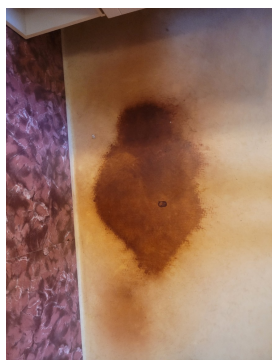
Misfarging.

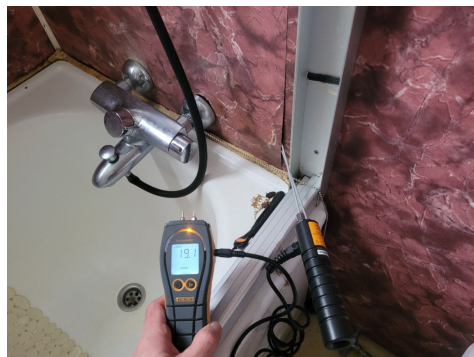
Det ble registrert forhøyet fuktnivå ved stikktaking i skjøt i oppsvulmet baderomsplate.

Stikktaking inn i tømret konstruksjon via oppsvulmet skjøt i plate.

Det vises til punkt "Generell" hvor det fremkommer at badet har behov for renovering.

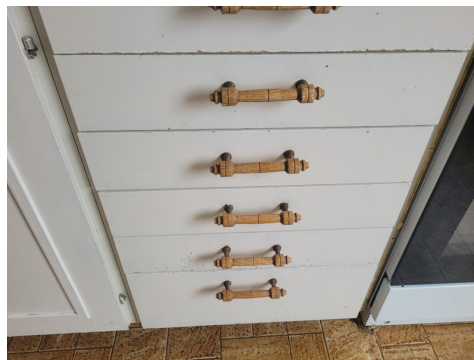
Avviket er estetisk.

Slitasje.

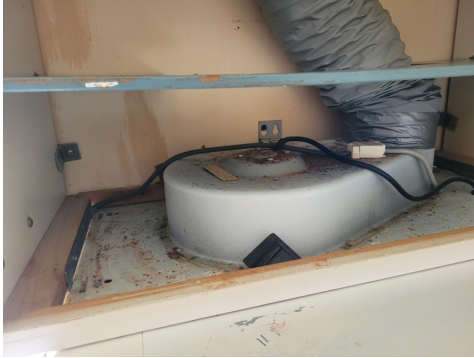
Ventilator.

Det ble registrert noe rustdannelse på ventilatoren.

Rustdannelse kan medføre redusert levetid på ventilatoren.

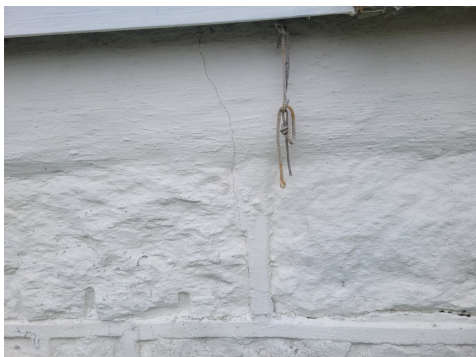
Det ble registrert riss- og sprekke-dannelser i grunnmuren.

Men på sikt kan sprekke-ene utvide seg og øke i omfang.

Rissdannelser.

Det må på sikt forventes lokale tiltak for å hindre videre riss- og sprekke-dannelser.

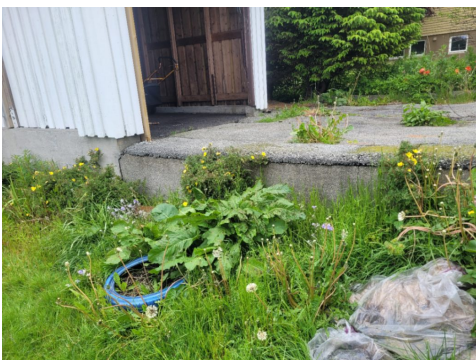
Manglende rekkverk medfører en sikkerhetsrisiko.

Manglende rekkverk.

Rekkverk må monteres for å lukke avviket.

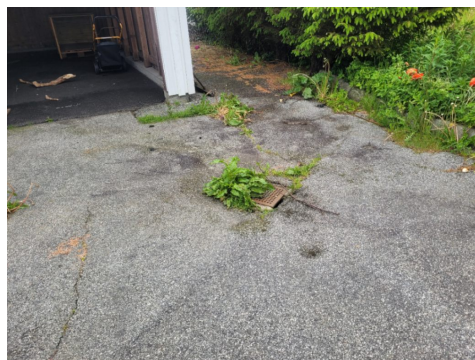
Det ble registrert større setningsskader på asfaltert gårdstun. Det ble også registrert dårlig fall eller flatt terreng inn mot grunnmur og dermed muligheter for vannansamlinger inn mot grunnmur.

Manglende fall bort fra bygningen gir grunnmuren en unødvendig stor påkjenning av vann.

Setninger.
