Tilstandsrapport

Fritidsbolig

Honganvik 63, 4208 SAUDASJØEN

Befaringsdato: 08.04.2026

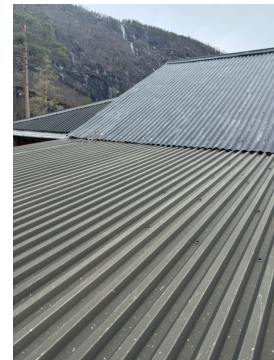
TG 2 Takteking

Antatt levetid aluminiumsplater er 30-40 år. Det ble ikke avdekket lekkasjer på loft under befaring. Men antatt levetid på de eldste platene er oppbrukt. Utskiftninger må derfor påregnes.

- Mer enn halvparten av forventet brukstid er passert på taktekingen.
- Mer enn halvparten av forventet brukstid er passert på undertak.

Plater med skruer og spiker.

- Overvåk tilstanden jevnlig. For å få tilstandsgrad 0 eller 1 må tekkingen skiftes ut, men tidspunktet for når dette er nødvendig er vanskelig å si noe om.
- Når takteking og undertak begynner å bli gamle, øker risikoen for lekkasjer, noe som kan føre til omfattende og kostbare reparasjoner av underliggende konstruksjoner dersom en ikke foretar tiltak på konstruksjonene før dette oppstår.

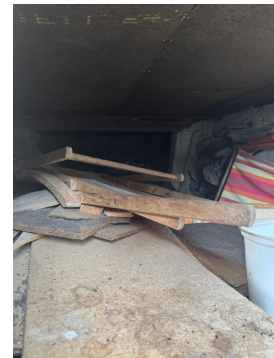
- Det er ikke adkomst til krypkjelleren og den er ikke undersøkt innvendig. Kryp kjeller regnes for å være en risikokonstruksjon som er utsatt for fukt- og råteskader i bunnsvill, trebjelkelaget og andre tilstøtende konstruksjoner, på grunn av fuktighet fra grunnen og kondensering ved temperaturskjellere. Selv om det ikke er avdekket tegn på skader, betyr ikke dette nødvendigvis at det ikke foreligger skader i eller i forbindelse med krypkjelleren.

Bilde tatt gjennom luke

- Vær oppmerksom på denne risikoen, overvåk tilstanden og undersøk dette nærmere, helst med hjelp av en fagkyndig.

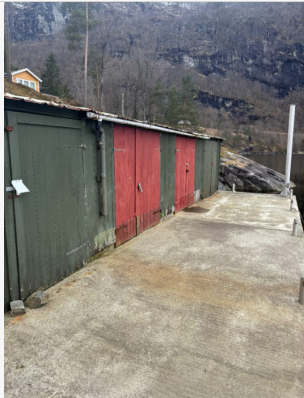
Naust

Bygget er dårlig vedlikeholdt og har del rust og noe råte.

Det ble støpt ny kai i 2023.

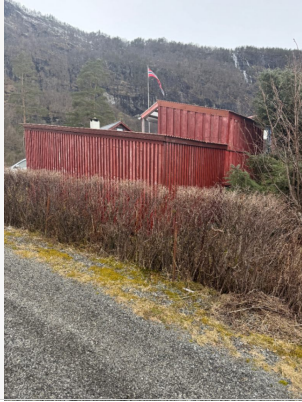
Garasje med stående trekledning og stålplater på taket.

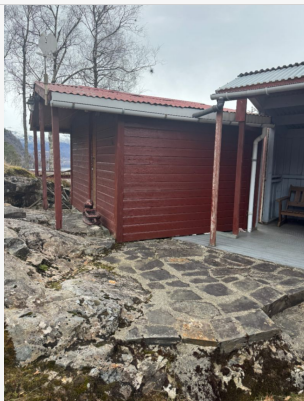
Anneks

Bygget har liggende trekledning og aluminiumsplater på taket.
