# Tilstandsrapport

Enebolig

Follafossvegen 1089, 7796 FOLLAFOSS

Befaringsdato: 06.06.2025

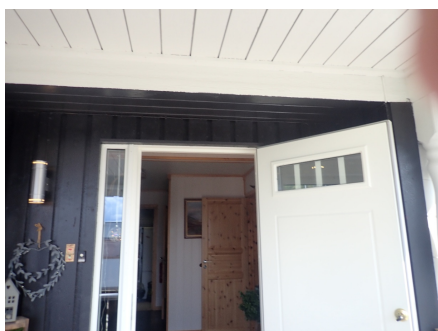
## TG 2 Dører - 2

Bygningen har 2 stk malte balkongdører i tre med 2-lags glass.

Jevnlig vedlikehold og utskiftinger må påregnes på sikt.

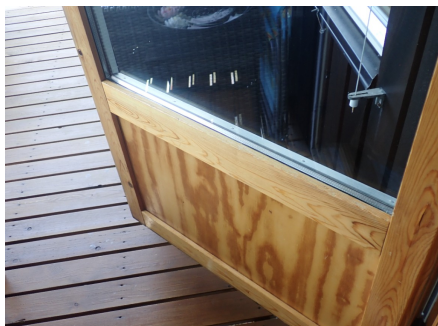
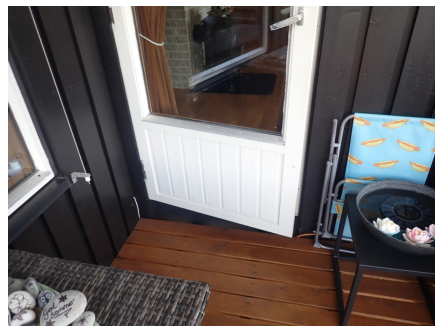
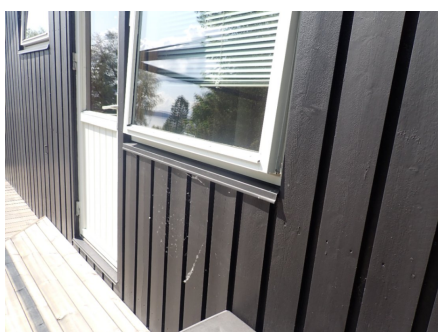
## Dører - 2 - 3

- Karmene i dører er værslitte utvendig og det er sprekker i treverket.
- Det er avvik:

Registrerer noe værslitt og malingsoppsprekking på håndlister.

- Det er ikke krav om utbedring av rekkverkshøyde opp til dagens forskriftskrav.
- Det må foretas tiltak for å lukke avviket.

Noe overflatebehandling må påregnes.

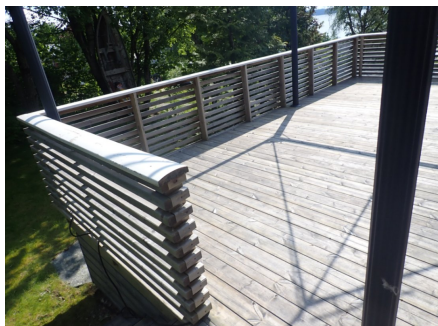
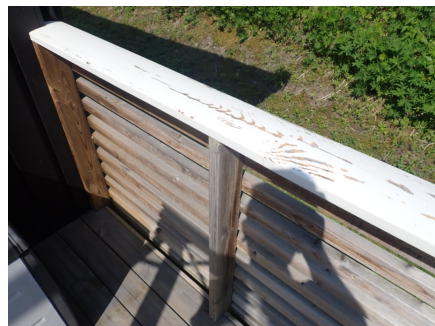
## TG 2 Balkonger, terrasser og rom under balkonger

Balkong i 1. etasje mot vest forstørret og påbygget i 2006.  
Balkong er delvis takoverbygd.

Registrerer noe værslitt terrassebord og malingsoppsprekking på håndlister.

- Det må foretas tiltak for å lukke avviket.
- Det er ikke krav om utbedring av rekkverkshøyde opp til dagens forskriftskrav.

Noe overflatebehandling må påregnes.

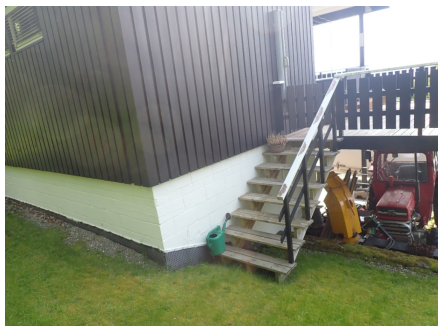
## Utvendige trapper - 2

Utvendig trapp til balkong mot nord/øst

- Rekkverk må monteres for å lukke avviket.

Rekkverk på trappen må monteres for å lukke avviket.

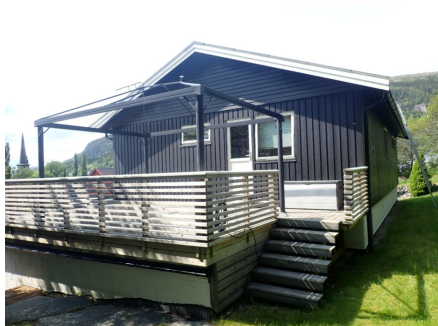
## Utvendige trapper - 2 - 3

Utvendig trapp i terreng mot øst

- Det er ikke montert rekkverk.
- Det er avvik:

- Tiltak:
- Rekkverk må monteres for å lukke avviket.

Tiltak må utføres for å lukke avvik.

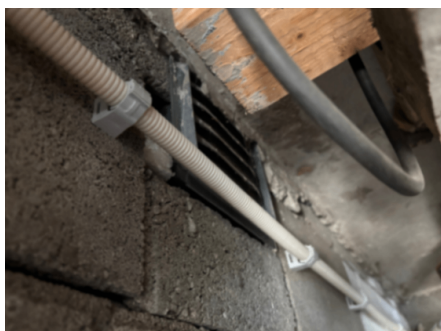
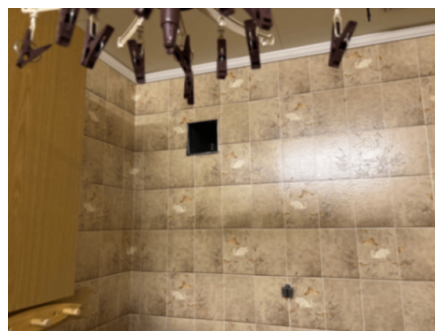
## SOKKELETASJE > VASKEROM

Hulltaking er foretatt uten å påvise unormale forhold. Hulltaking er foretatt ved/i Soverom. Fuktkvotemåling (vekt%) i konstruksjonen ble målt til under 6 %.

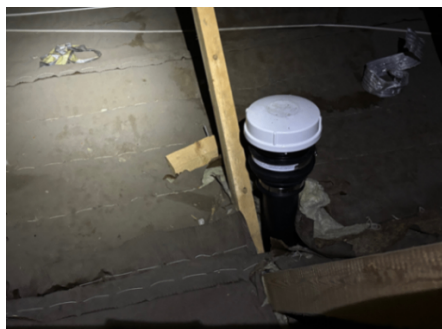
## Ventilasjon

Boligen har naturlig ventilasjon.

Tiltak opp på kald-loft for å sørge for god gjennomstrømning av luft i ventilasjons-rør må utføres for å lukke avvik.

Anbefaler og plugge sort rør på kald-loft.

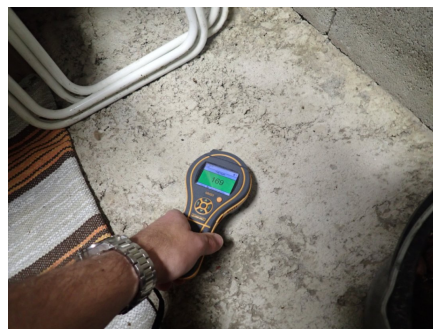
## TG 3 Forstøtningsmurer

Forstøtningsmurer er av tørrmurt betong under balkong mot nord/øst.

Tiltak må utføres for å lukke avvik.

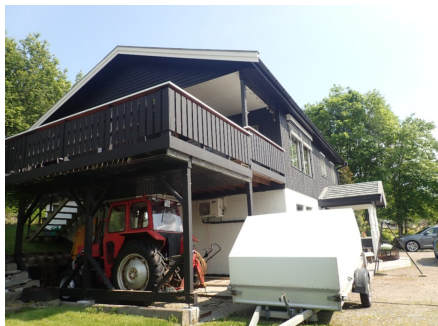
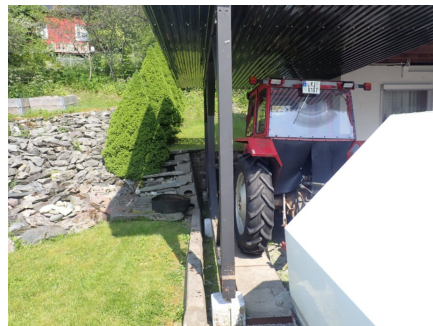
## TG 0 Terrengforhold

Skråned tomt mot sør. Drenering rundt bolig med tilført grunnmursplast mellom tilført drenerende masser og grunnmur mot nord, øst og vest. Takvann er ført kontrollert ned i grunn.

Terrengforhold rundt boligen ble oppgradert som en forsikrings skadesak etter en naturskade i 2006.

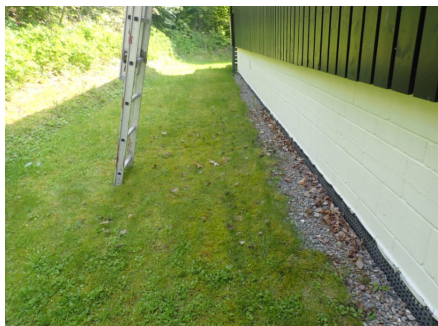
## TG 2 Utvendige vann- og avløpsledninger

Utvendige avløpsrør er av plast og er fra 1986. Det er offentlig avløp via private stikkledninger. Utvendige vannledninger er av plast (PEL) med kobberør det siste stykket og opp gjennom gulvet og er fra 1986. Det er offentlig vannforsyning via private stikkledninger.

- Det er ikke behov for utbedringstiltak siden anlegget fungerer i dag, men ut ifra alder kan skader plutselig oppstå på eldre anlegg.
