Follafossvegen 1089, 7796 FOLLAFOSS

**Innholdsrik enebolig i sentrum av  
Follafoss. 4 soverom I  
Gangavstand til skole og butikk I  
Utsikt I Bakkefri adkomst.**

# Tilstandsrapport

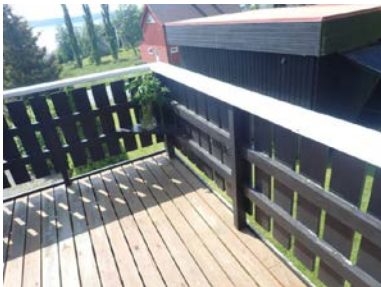
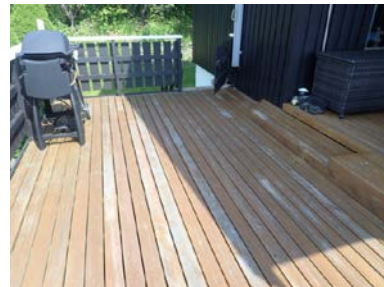
## TG 2 Utvendige trapper

Utvendig trapp til balkong mot nord/vest

Rekkverk på trappen må monteres for å lukke avviket.

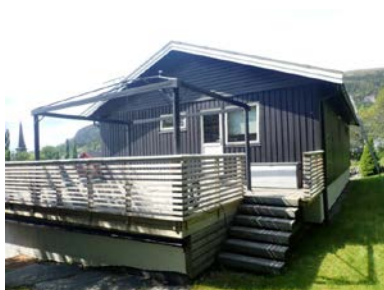
## Utvendige trapper - 2 - 3

Utvendig trapp i terreng mot øst

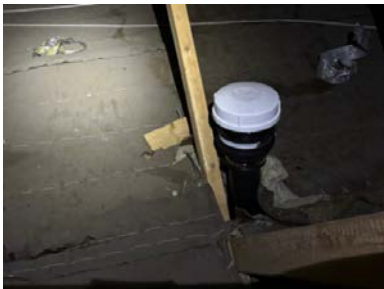
## TG 2 Ventilasjon

Boligen har naturlig ventilasjon.

Tiltak opp på kald-loft for å sørge for god gjennomstrømning av luft i ventilasjons-rør må utføres for å lukke avvik.

Anbefaler og plugge sort rør på kald-loft.

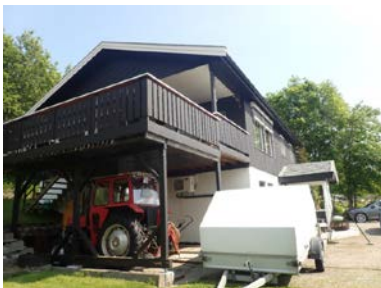
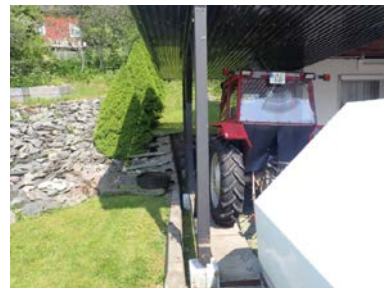
## TG 0 Terrengforhold

Skrånet tomt mot sør. Drenering rundt bolig med tilført grunnmursplast mellom tilført drenerende masser og grunnmur mot nord, øst og vest. Takvann er ført kontrollert ned i grunn.

Terrengforhold rundt boligen ble oppgradert som en forsikrings skadesak etter en naturskade i 2006.

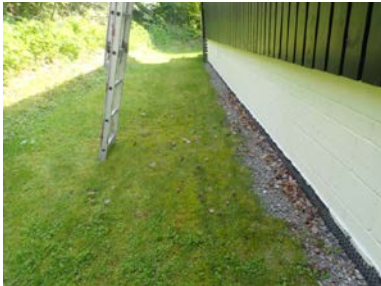
## TG 2 Utvendige vann- og avløpsledninger

Utvendige avløpsrør er av plast og er fra 1986. Det er offentlig avløp via private stikkledninger. Utvendige vannledninger er av plast (PEL) med kobberør det siste stykket og opp gjennom gulvet og er fra 1986. Det er offentlig vannforsyning via private stikkledninger.

- Det er ikke behov for utbedringstiltak siden anlegget fungerer i dag, men ut ifra alder kan skader plutselig oppstå på eldre anlegg.
