Follafossvegen 1089, 7796 FOLLAFOSS

**Innholdsrik enebolig i sentrum av  
Follafoss. 4 soverom I  
Gangavstand til skole og butikk I  
Utsikt I Bakkefri adkomst.**

Befaringsdato: 06.06.2025

Rapportdato: 20.06.2025

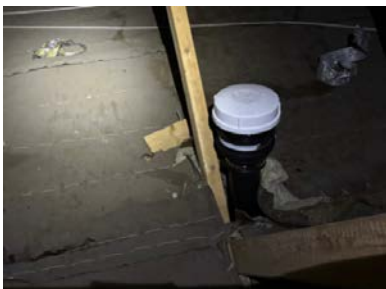
## TG 2 Ventilasjon

Boligen har naturlig ventilasjon.

Tiltak opp på kald-loft for å sørge for god gjennomstrømning av luft i ventilasjons-rør må utføres for å lukke avvik.

Anbefaler og plugge sort rør på kald-loft.
