# Tilstandsrapport

Andelsleilighet

Rosenlund 4 F, 1617 FREDRIKSTAD

Befaringsdato: 28.08.2024

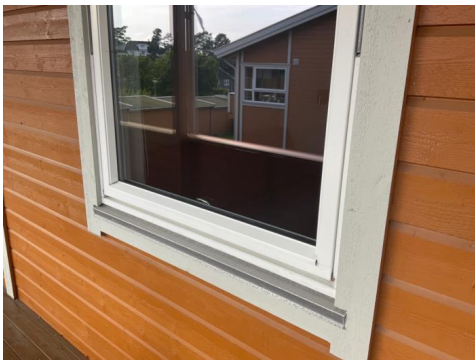
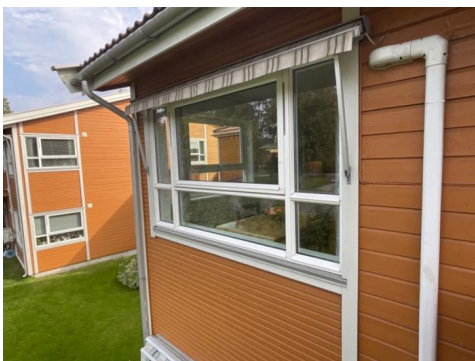
### TG 1 Vinduer

Vinduer med rammer og karmen i tre med isolerglass fra byggeår.

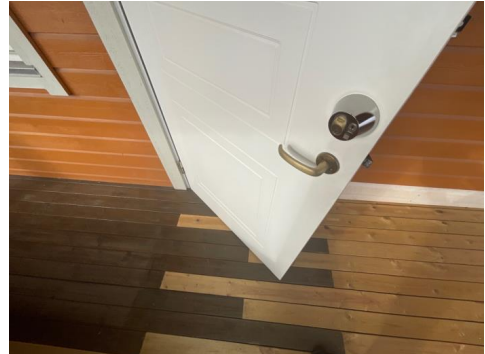
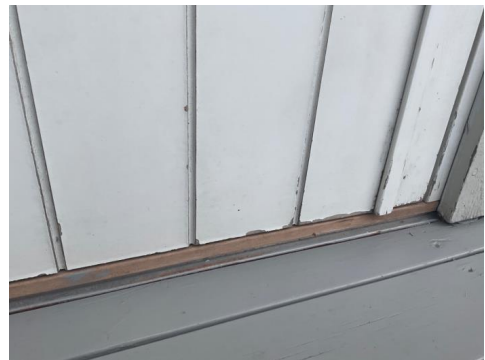
### TG 2 Dører

Ytterdør i tre fra byggeår.

Verandadør i tre med stort glassfelt med isolerglass fra byggeår.

- Karmene i dører er værslitte utvendig og det er sprekker i treverket.

Gjelder verandadør.

- Det må foretas lokal utbedring.

Lokal utbedring. Det noteres at dette er vedlikehold som borettslaget normalt sett har ansvaret for.

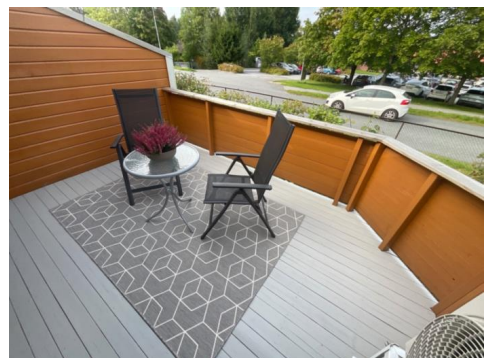
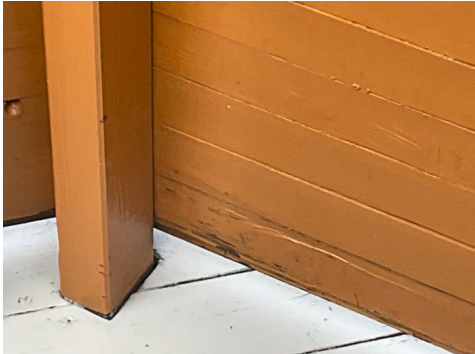
### TG 2 Balkonger, terrasser og rom under balkonger

Fra stue/kjøkken er det adgang til veranda på 10 kvm.

- Rekkverket er for lavt i forhold til dagens krav til rekkverkshøyder.
- Det er værslitt/oppsprukket trevirke/trepaneler.

Rekkverk er målt til ca. 90 cm. I henhold til dagens krav skal rekkverk være minimum 1 meter.

- Det er ikke krav om utbedring av rekkverkshøyde opp til dagens forskriftskrav.
- Lokal utbedring/utskiftning bør utføres.

Det noteres at dette er vedlikehold som borettslaget normalt sett har ansvaret for.

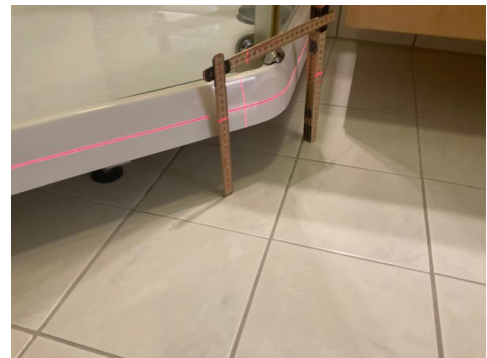
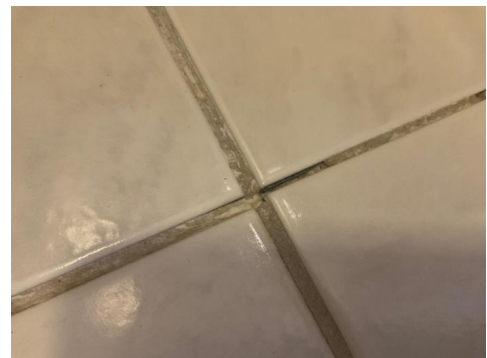
### ! TG 2 Overflater Gulv

Flislagt gulv med elektriske varmekabler. Fallforhold til sluk er målt til ca. 20 mm fra topp membran til topp av slukrist.

- Det er påvist at høydeforskjell fra topp slukrist til gulv/synlig topp membran ved dørterskel er mindre enn 25 mm.
- Det er påvist avvik i fuger.

Stedvis oppsprukkede fuger.

- Det må foretaes lokal utbedring
- Våtrommet fungerer med dette avviket.

Det er lite hensiktsmessig med lokale tiltak nå da rommet uansett har en alder som tilsier at det bør oppgraderes innen rimelig tid. Eventuelt lokal utbedring av fuger.

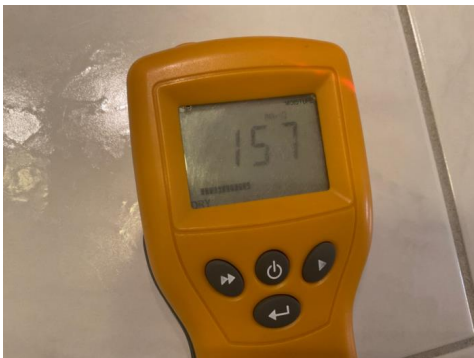
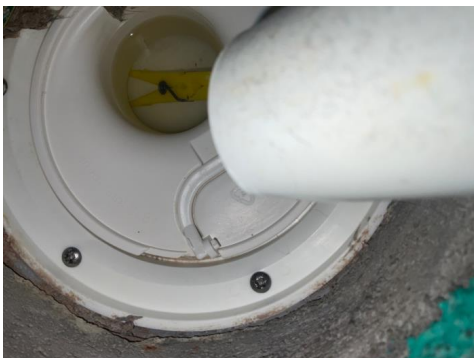
### ! TG 2 Sluk, membran og tettesjikt

Plastsluk.  
Fuktmåler viser normale verdier.

- Mer enn halvparten av forventet brukstid er passert på membranløsningen.
- Mer enn halvparten av forventet brukstid er passert på slukløsningen.

Rommet er i bruk og fungerer med dagens tilstand.

Et våtrom har begrenset med levetid og i henhold til dagens forskrift er mer enn halvparten av forventet brukstid er oppbrukt på membran- og slukløsning. Det benyttes dog dusjkabinett som gjør at rommet får svært liten vannbelastning og vil forlenge levetiden til våtrommet.

- Sluket må sjekkes og rengjøres jevnlig.
- Overvåk tilstanden jevnlig. For å få tilstandsgrad 0 eller 1 må slukløsningen skiftes ut og sannsynligvis må også membransjiktet skiftes/utbedres. Det er imidlertid vanskelig å si noe om tidspunktet for når dette er nødvendig.

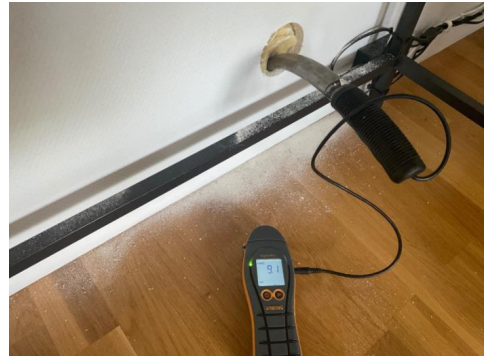
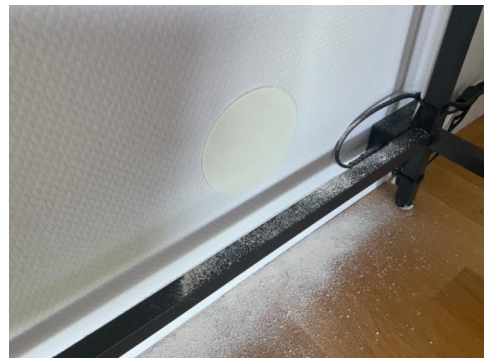
### ! TG 1 Tilliggende konstruksjoner våtrom

Hulltaking med fuktsøk er foretatt fra tilstøtende rom (stue) mot bunnsvill bak blandedbatteri. Det måles tørre normale verdier.

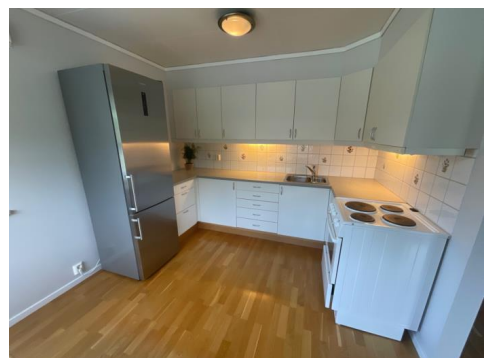
### ! TG 1 Overflater og innredning

Kjøkkeninnredning fra byggeår.  
Kjøkkenet har slette fronter og laminat benkeplate. Frittstående komfyr og kjøøl/fryseskap.

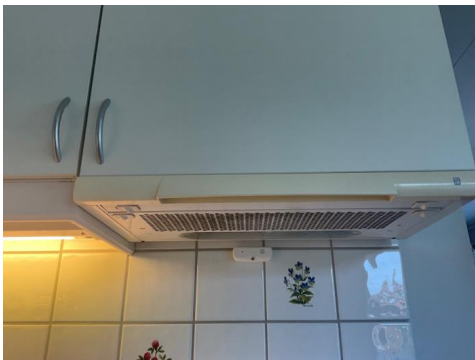
## ! TG 2 Avtrekk

Mekanisk avtrekk via sentralavtrekk (Flexit).

Begynnende høy alder på ventilator.

- Det er ikke behov for utbedringstiltak.

Ikke nødvendig med tiltak da den fungerer i dag, men grunnet alder kan skader plutselig oppstå.

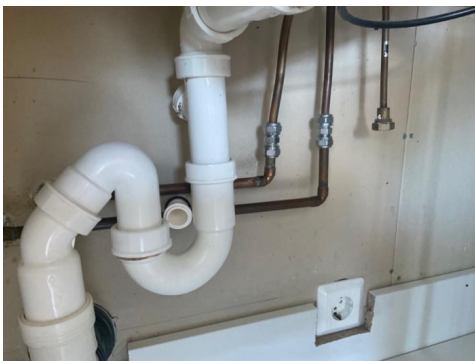
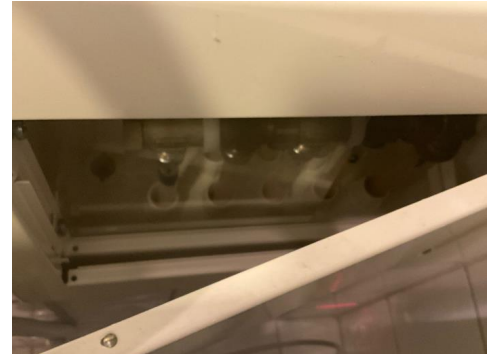
## ! TG 1 Vannledninger

Vannrør av på (rør-i-rør), flexislange og kobber.

Avvik på alder slår først inn ved 25 år og konstruksjonen får derfor tilstandsgrad 1 nå. Det noteres at det nærmer seg at mer enn halvparten av forventet brukstid er oppbrukt.

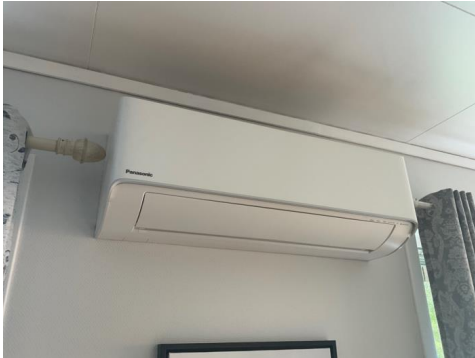
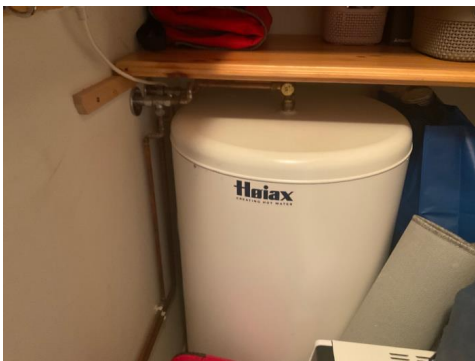
## ! TG 2 Varmtvannstank

Varmtvannsbereder på 200 liter fra byggeår.  
Montert i bod.

- Det er ikke påvist tilfredsstillende avrenning eller annen kompensere løsning fra varmtvannstank.
- Det er ikke påvist tilfredsstillende el-tilkobling av varmtvannstank iht. gjeldende forskrift.

- Det bør etableres tilfredsstillende avrenning eller lekkasjesikring ved varmtvannstank.
- Det bør etableres tilfredsstillende el-tilkobling etter gjeldende forskrift.

Bereider skal etter dagens forskrifter være tilkoblet egen koblingsboks.  
Det var ikke et krav på oppføringstidspunktet, men det anbefales at dette etableres.

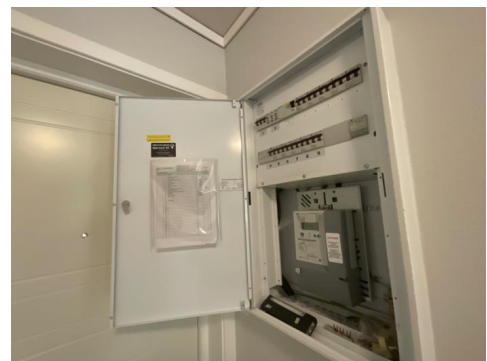
## ! TG 2 Elektrisk anlegg

Sikringskap med automatsikringer. 10 fordelerkurser på hhv. 16 og 20 ampere. Hovedkurs på 32 ampere.

Det observeres ingen synlige avvik.

**Ja Da dette er et dødsbo anbefales det på et generelt grunnlag å gjennomføre en el-kontroll.**
