# Tilstandsrapport

Boligbygg med flere boenheter

Rogagaten 49 , 5055 BERGEN

Befaringsdato: 30.01.2026

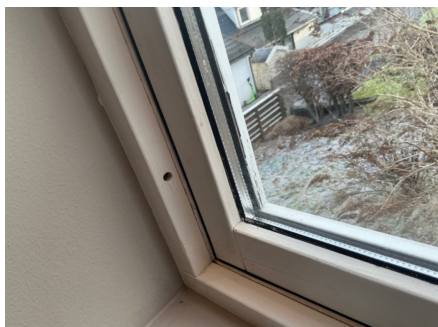
### ⚠ TG 2 Vinduer

- Karmene i vinduer er slitte og det er sprekker i treverket.
- Det er tegn til noe råte i utvendig belistning.

- Andre tiltak:
- Det må foretas lokal utbedring for å forhindre større skader på vinduer.

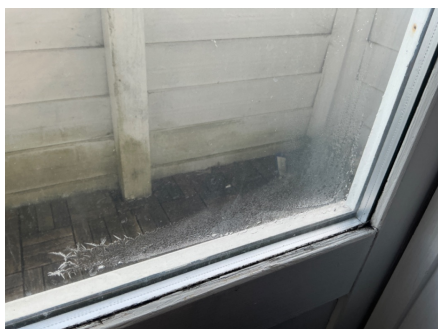
### ⚠ TG 2 Dører

- Det er påvist dører med punkterte eller sprukne glassruter.
- Det er påvist dører som er vanskelig å åpne eller lukke.
- Det er påvist tegn på innvendig kondensering av enkelte glass.
- Karmene i dører er værslitte utvendig og det er sprekker i trevirket.

Avvikene gjelder balkongdør.

- Kondensering på glass har medført fuktskader i treverk som kan medføre utskiftningsbehov balkongdøren.
- Balkongdøren med punkterte/sprukne glass må påregnes skiftes ut, enten hele døren eller kun selve glasset.

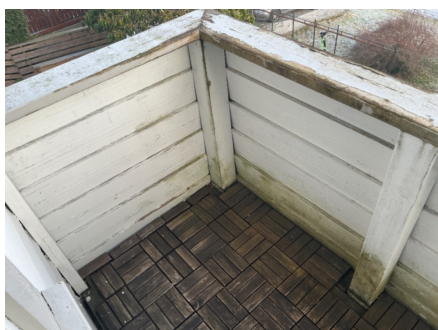
## TG 2 Balkonger, terrasser og rom under balkonger

- Mer enn halvparten av forventet brukstid er passert på tettesjikt/membran.
- Det er værslitt/oppsprukket trevirke/trepaneler.

- Tidspunkt for utskiftning av tettesjikt/membran nærmer seg ut ifra alder på dagens tekking.
- Lokal utbedring/utskiftning bør utføres for å forhindre fukt- og råteskader i treverk.

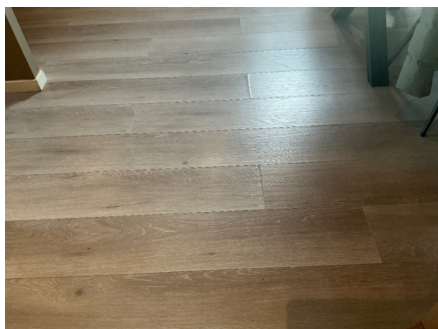
### TG 2 Overflater

- Overflater har en del slitasjegrad utover det en kan forvente.

Det er registrert svelling i laminat flere steder.

- Overflater må utbedres eller skiftes.

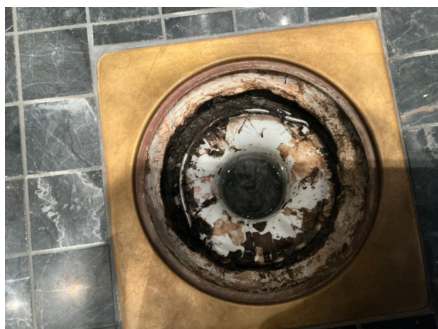
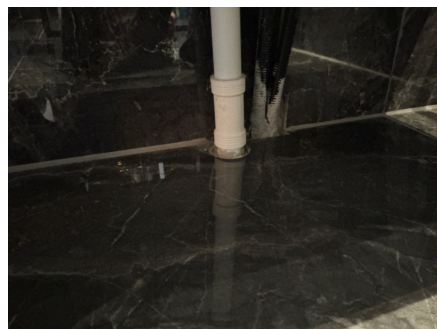
### TG 2 Sluk, membran og tettesjikt

- Det er avvik:
- Rørgjennomføring for avløp og vannrør til vask er ført ned i gulv.

- Tiltak:
- Erfaringsmessig er denne løsningen utfordrende å utføre helt tett, og innebærer økt risiko for lekkasje og fuktpåvirkning i tilstøtende konstruksjoner. Jevnlig kontroll og observasjon anbefales.

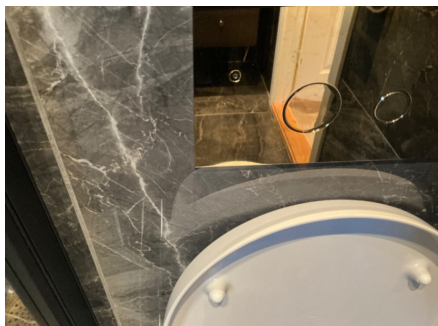
### TG 2 Sanitærutstyr og innredning

- Det er avvik:
- En av trykknapp til toalett fungerer dårlig.

- Tiltak:
- Det anbefales ytterligere undersøkelser av det vegghengte toalettet anbefales for å avdekke årsak til avviket.
