# Tilstandsrapport

Boligbygg med flere boenheter

Gartnerihagen 35 , 5580 ØLEN

Befaringsdato: 05.03.2026

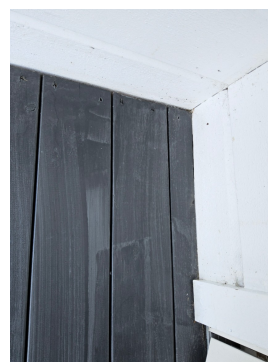
- Det er ikke montert beslag mellom yttervegg og balkong/terrasse.

Det er ikke montert beslag mellom yttervegg og balkong/terrasse.

-Fravær av beslag mellom yttervegg og terrasse gjør det vanskelig å skifte ut eller vedlikeholde kledningen bak terrassen. Dette kan føre til at eventuelle skader ikke oppdages eller utbedres tidsnok, med risiko for fukt- og råteskader i yttervegg. Det anbefales å montere beslag eller etablere en løsning som gjør kledningen mer tilgjengelig for vedlikehold og eventuell utskifting

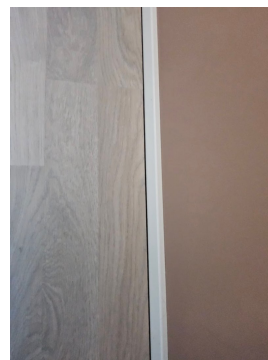
Det er glippe mellom laminatgulv og gulvlist

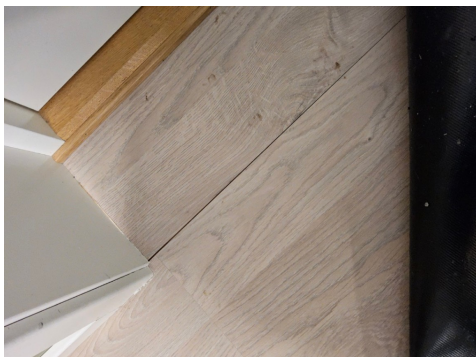
Glippe i laminat skjøt ved inngangsdør

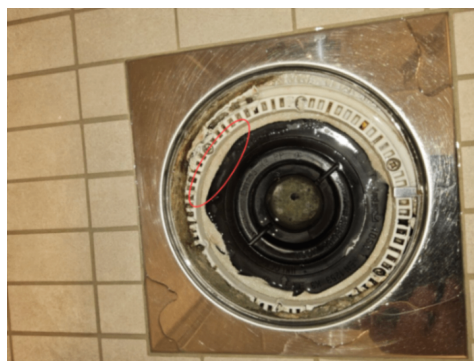
Det er ikke fremlagt dokumentasjon på membran eller tettesjikt. Det er synlig membran i sluk som indikerer at badet er bygget etter gjeldende anbefalinger for etableringsåret

Synlig membran ved klemring i sluk

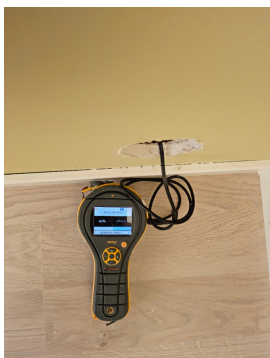
Det er foretatt hulltaking som stikkprøve i vegg mellom soverom og bad. Det ble ikke påvist unormale forhold ved kontrollen. Fuktvotemåling (vekt %) i konstruksjonen viste verdier under 6 %, og konstruksjonen vurderes på bakgrunn av dette som tørr i det kontrollerte området. Det presiseres at den benyttede fuktmåleren ikke gir utslag på fuktprosent under dette nivået.
