Leilighet
Tellusvegen 16 C
2165 Hvam

Boligens tekniske tilstand:

Dato: 22/08/2024

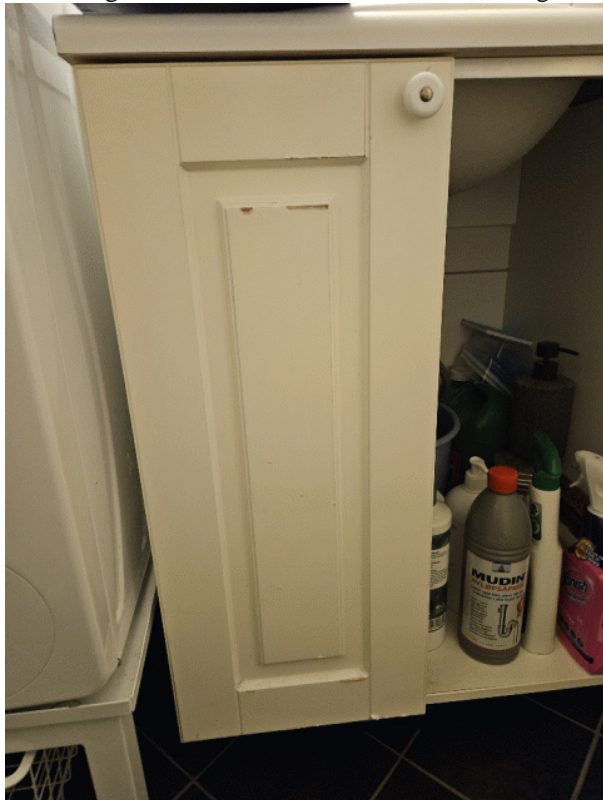
Vegger og tak/himling fremstå i god stand. TG1

Servantinnredning har noe bruksslitasje og det er fuktsveller på nedre del av skapfronter. TG2

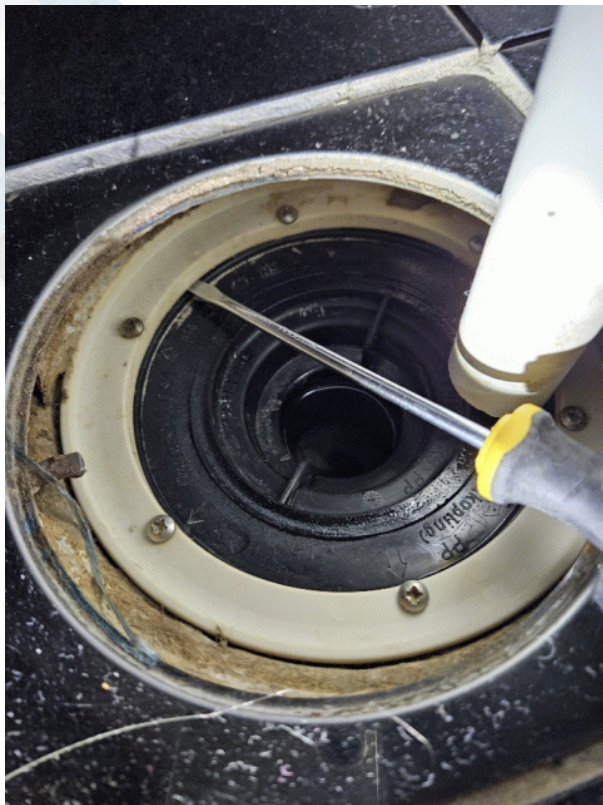
Det ble boret hull fra tilstøtende rom (bod) til bad, det ble målt normalt fuktinnhold i bunnsvill under 5%. TG1

Det ble også fuktsøkt etter fukt på tilgjengelige tilstøtende overflater under befaringen, der det ikke ble avdekket unormale verdier. TG1

Det er ikke fremlagt dokumentasjon på utført membran da hjemmelshaver ikke fikk med dette når hun kjøpte boligen. TG2

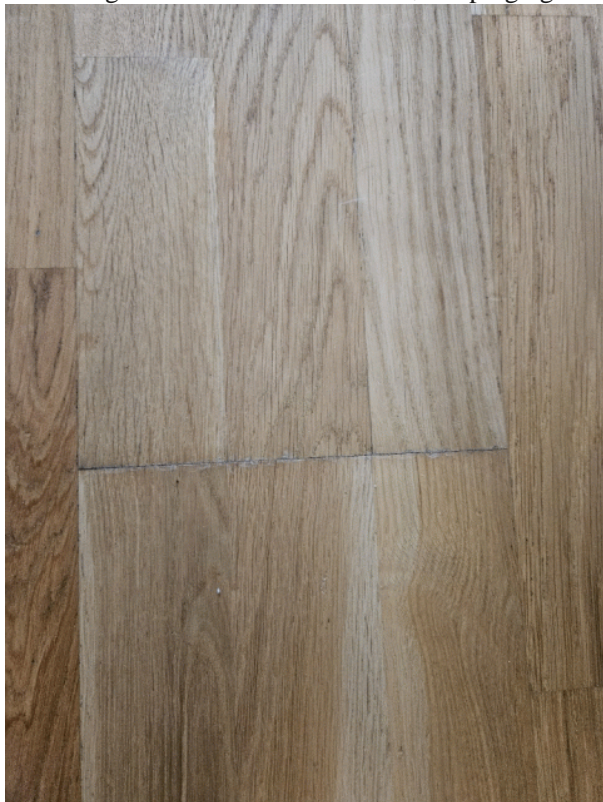
Vegger, flisegulv og tak/himlinger fremstår i god stand. Det er merker etter gamle veggfester, tak/himlingsfester og bilder som må forventes utifra bruk. TG1

Parkettgulv har små fuktsveller i skjøter mellom stue og kjøkken, men ellers fremstår gulvet i god stand. TG2

Etasjeskiller: Retningsavvik/hellingsavvik målt lokalt avvik på 05mm til 10mm. TG1
