Mastmovegen 39 C 2414 ELVERUM

Tilstandsrapport Eierskifte

Boligtype: Leilighet i boligblokk

Byggeår: 1973

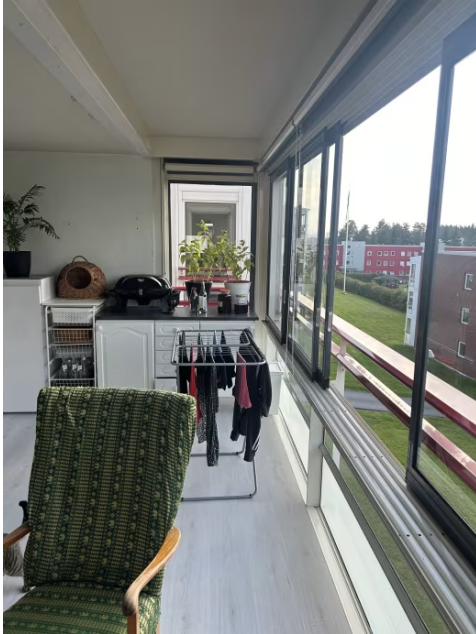
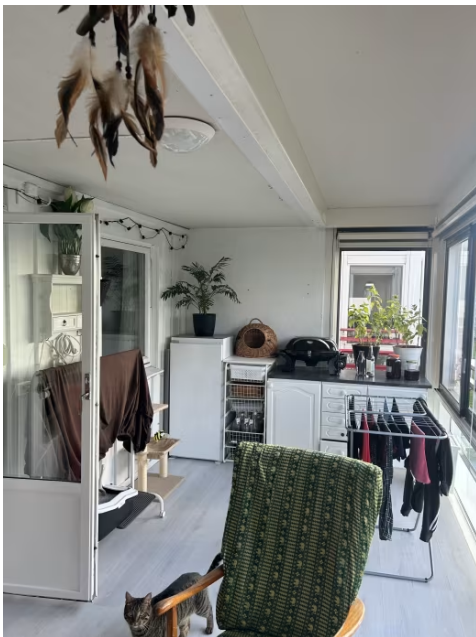
Innglasset balkong.

Terrassen er innglasset i senere år.
Det er lagt laminat på gulvet i senere år.
Laminatgulvet er lagt over gammelt vegg til vegg teppe.

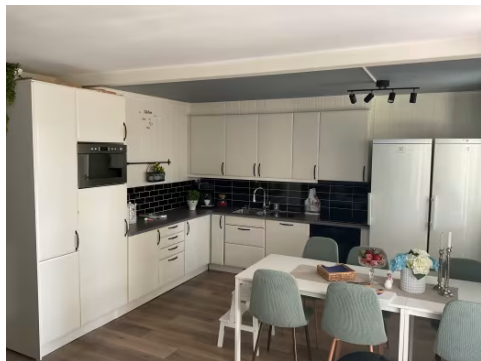
Kjøkken.

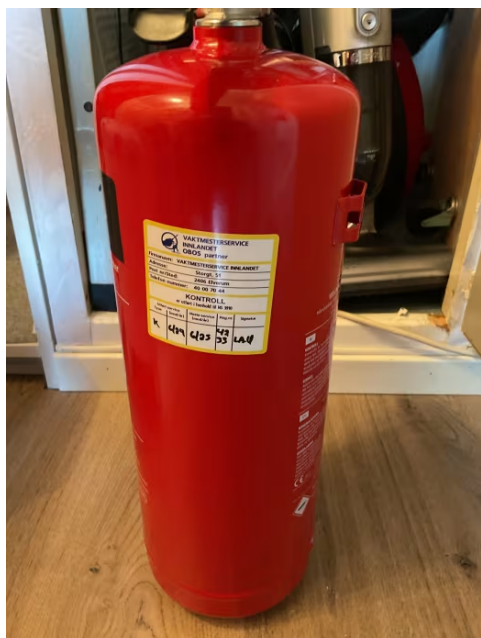
Brannslukker.

Nylig utført service på brannslukker.

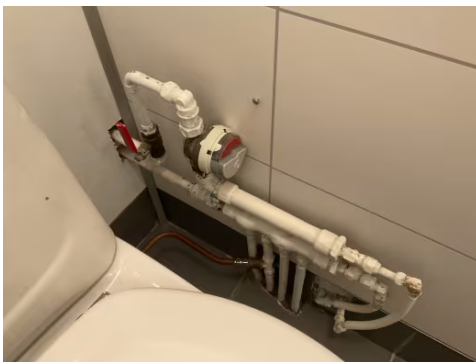
Stoppekraner.

Vannrør er fra byggeåret, og har nådd en alder hvor det vil være økt risiko for lekkasjer.

Stoppekran for varmtvann er ok.

Stoppekran for kaldtvann er en skrue, som må betjenes med verktøy.

Anbefaler å montere ny stoppekran for kaldtvann.

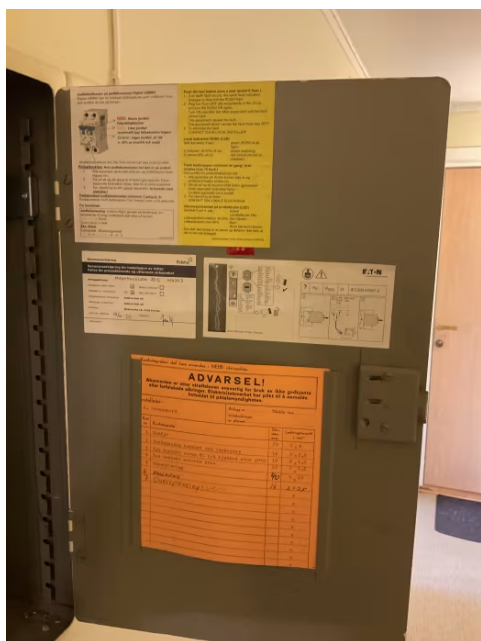
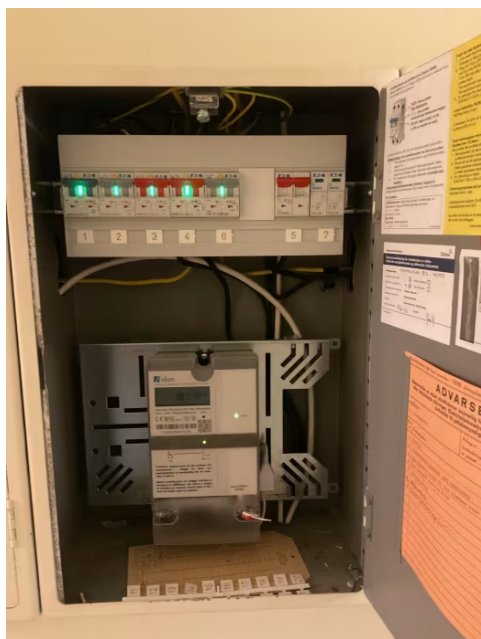
Sikringskap

Det er ikke fremlagt samsvarserklæring på elektrisk arbeid/anlegg montert etter 01.01.1999.

Boligen har et eldre elanlegg uten dokumentasjon. Det bør gjennomføres en utvidet el-kontroll av en kvalifisert elektrofaglig person, og nødvendige tiltak vurderes deretter.

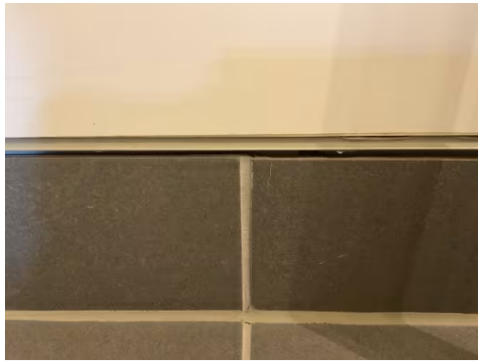
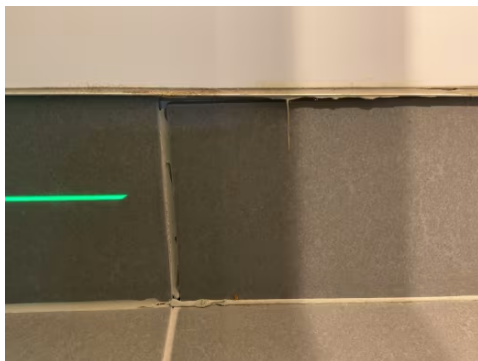
Manglende tetting mellom sokkel og plater.

Det er ikke fuget under bunnlist under baderomsplater mot sokkelflis i våtsonen, noe som avviker fra monterings anvisninger.

Det må foretas utbedring for å unngå fuktskader i konstruksjonen.

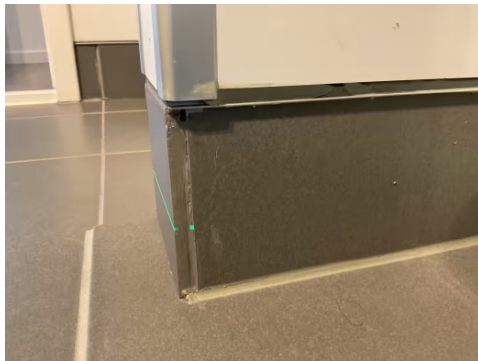
Sprekker i fug.

Det registreres riss / sprekker i flisfuger på vegg.

Det anbefales å fortsatt benytte et dusjkabinett for å unngå ytterligere fuktbelastning fra fritt vann på gulv og vegger.

Rommet har store skader og en oppgradering må påregnes.

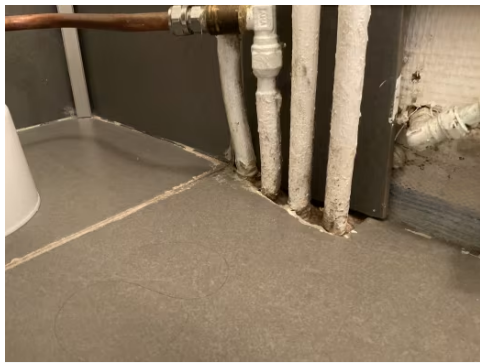
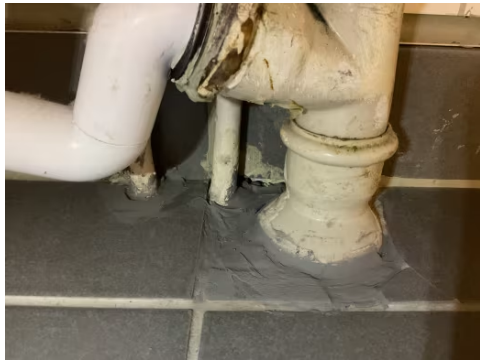
Rørføringer gjennom gulv har ikke synlig membran / mansjetter over gulvet.

Manglende tetting for gjennomføringer i gulv.

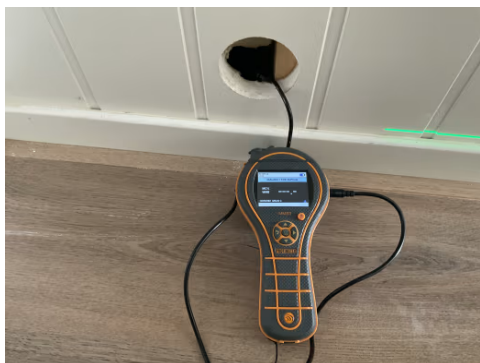
Hulltaking i tilstøtende rom.

Er det registrert fukt eller andre skader ved hulltaking?

Nei
