# Tilstandsrapport

Enebolig

Hemnesveien 186, 1970 HEMNES

Befaringsdato: 04.09.2025

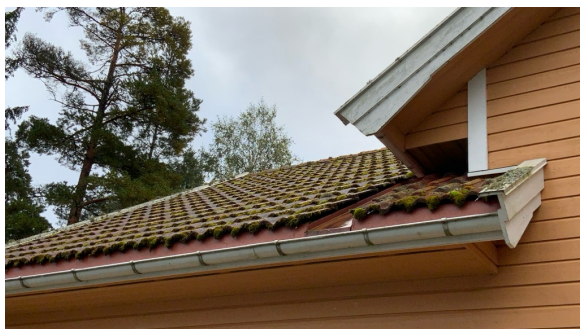
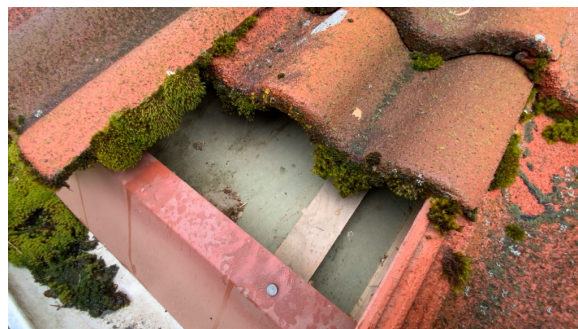
Frostsprenning oppstår når det trenger vann ned i taksteinene, noe mose og lav bidrar til. Det kan oppstå lekkasjer ved gamle undertak med underlagstekking ved at papp sprekker i skjøter og lignende.

- Lokal utbedring må utføres.

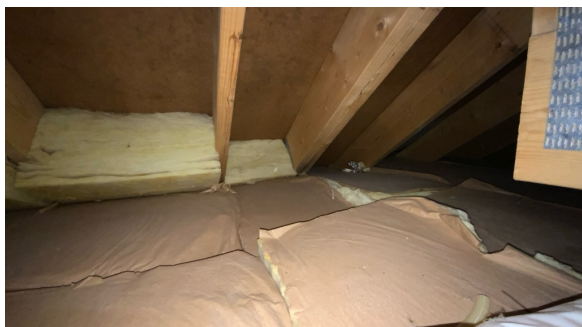
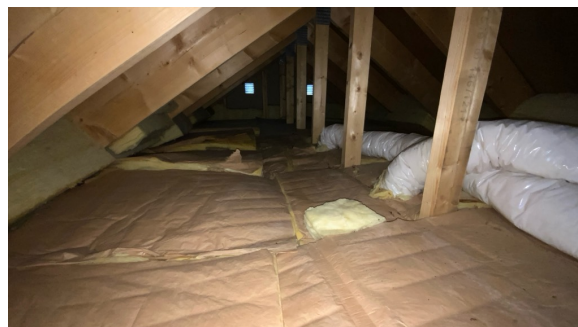
Takkonstruksjonen har A-takstoler i tre med su-plater som undertak. Etablert lufting over tak og i gavelvegger på kryploft. Det tas spesifikt forbehold med tanke på begrenset inspeksjon av kryploft, da det er liten og trang tilkomst i konstruksjonen. Tg er vurdert ut fra hva som er inspisert ved en visuell observasjon og konstruksjonen alder.

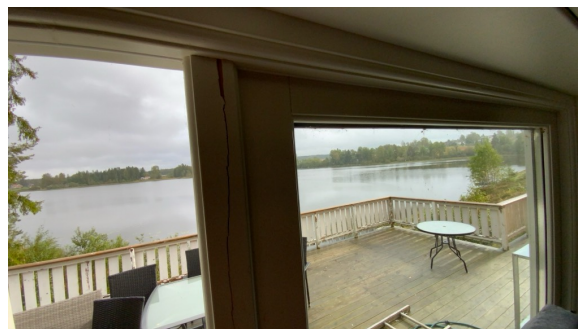
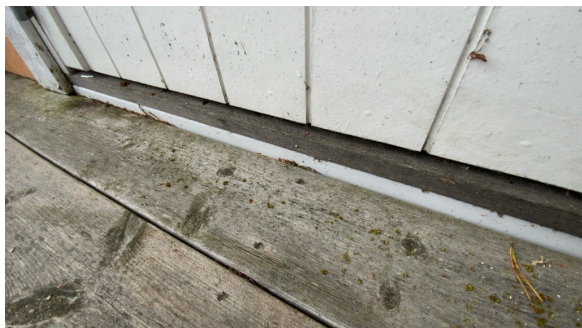
- Karmene i dører er værslitte utvendig og det er sprekker i treverket.

Den ene delen har noe sprekker i karm og er vanskelig å åpne/lukke. Noe svelling i nedre del av utvendig dørspeil.

- Det må foretas lokal utbedring.
- Dør må justeres eller skiftes for tiltenkt funksjon.

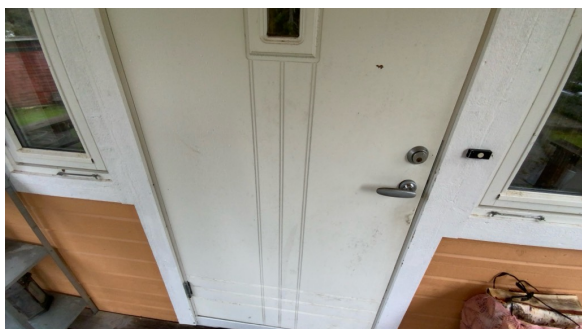
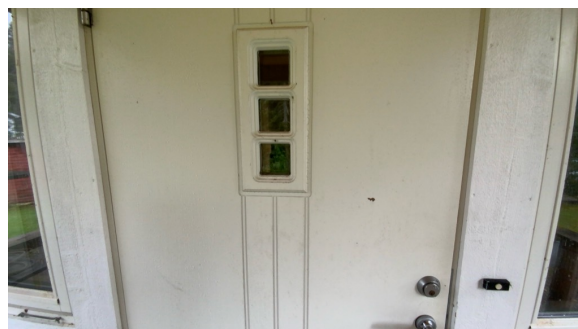
## Dører - 2

- Det er påvist dører som er vanskelig å åpne eller lukke.
- Karmene i dører er værslitte utvendig og det er sprekker i treverket.

- Det må foretas lokal utbedring.

Male og sparkle dør utvendig for å forlenge levetiden. Justere dør for å unngå subbing.

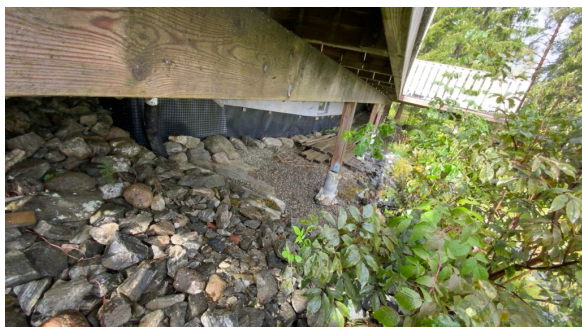
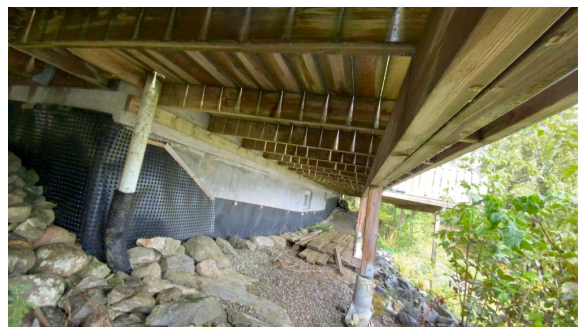
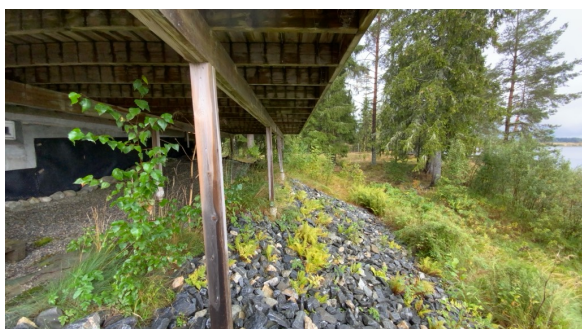
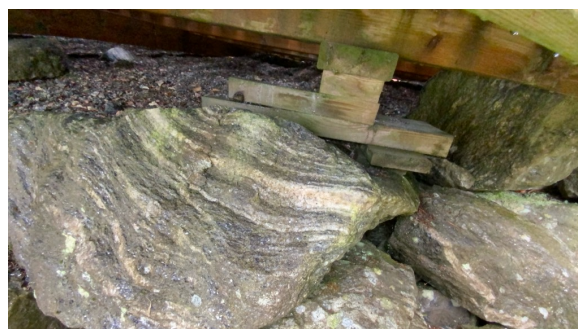
Terrasse utgang fra stue. Deler av terrassen er etablert mot grunnforhold med levegg. Det er kubbing av tre og lignende som er fundament for denne delen. Noe bevegelse kan forekomme på deler der det er etablert rett kot grunnforhold.

- Rekkverket er for lavt i forhold til dagens krav til rekkverkshøyder.
- Det er avvik:

Rekkverk må festes tilstrekkelig og søyler må rettes opp og eventuelt avstives i tillegg til dagens dimensjon. Dette for å i vareta sikkerhet og at terrassen ikke skyves mer ut over tid.

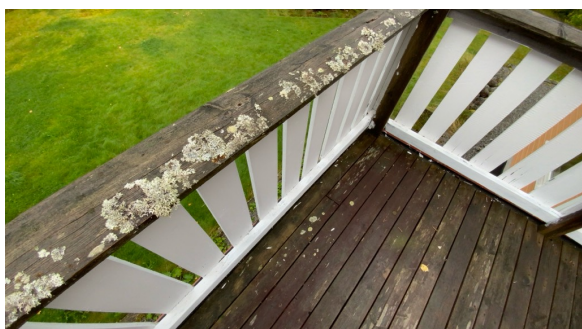
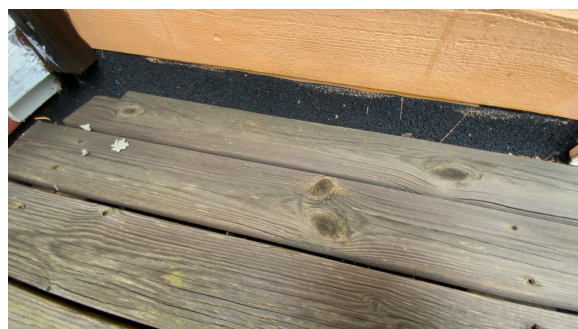
## TG 3 Balkonger, terrasser og rom under balkonger - 2

Balkong utgang fra loftstue.

Der pappen er ført opp mot panel må tettes med beslag eller lignende for å unngå utett overgang som kan føre til unødig fuktbelastning på ytterveggen.

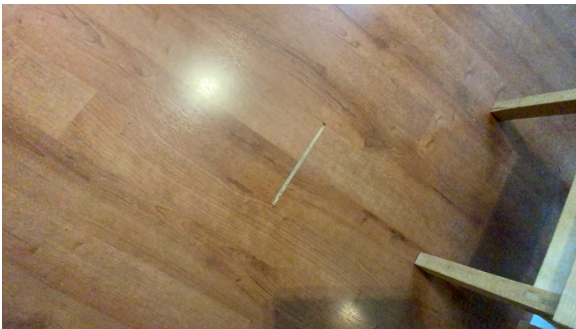
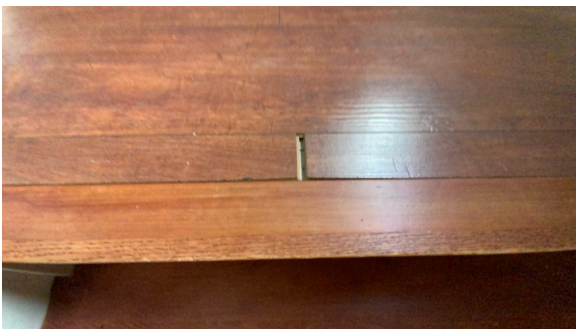
Det er ingen konsekvens for funksjon av overflatene og med tanke på at overflater er 19 år gamle. Store deler av slitasjen er der det er malte overflater. Dette må slipes og males opp. Skade parkett og laminat må utbedres for å lukke avvik.

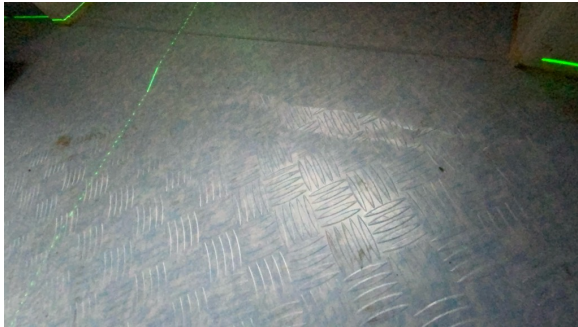
### TG 2 Etasjeskille/gulv mot grunn

- Målt høydeforskjell på mellom 10 - 20 mm innenfor en lengde på 2 meter. Tilstandsgrad 2 gis med bakgrunn i standardens krav til godkjente måleavvik.

Der gulvet har sunket bør det utføres påstøp for å få gulvet på tilfredsstillende nivå. Konsekvensen av å ikke utbedre dette kan være redusert brukervennlighet.

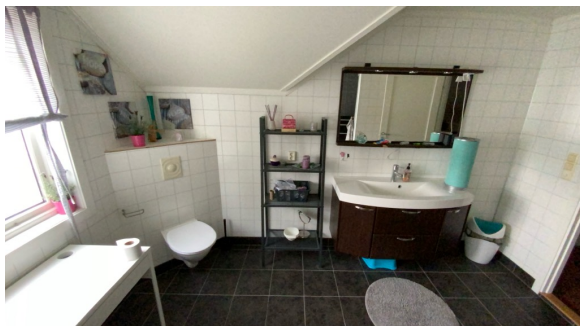
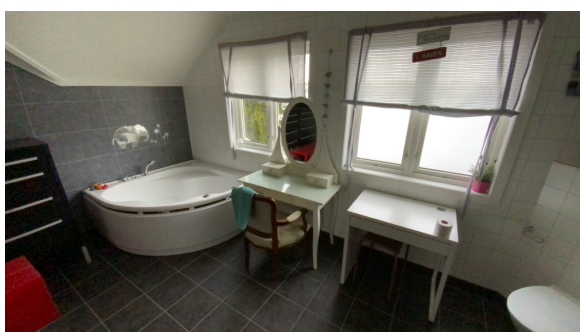
- Det er vindu/dør med ikke fuktbestandige materialer i våtsonen (ved vask, dusj, badekar, osv.), løsningen eller byggematerialet er uegnet.

- Dersom det ikke gjøres tiltak, kan dette medføre oppfukting, oppsvelling og forringelse av materialer over tid og fuktskader på tilstøtende konstruksjoner.

De fleste vannskader i våtrom skyldes utettheter rundt gjennomføringer i gulv og vegg, samt manglende fall til sluk (Veiledning til byggt teknisk forskrift, § 13-15). Et vindu i våt sone kan være utsatt for vannsprut og fuktighet, noe som kan føre til lekkasjer hvis det ikke er riktig installert og forseglet.

Det er viktig å bruke materialer som tåler fuktighet og vannsprut. Vinduet bør være laget av materialer som ikke tar skade av vann, og det bør være godt forseglet for å forhindre vanninntrenging.

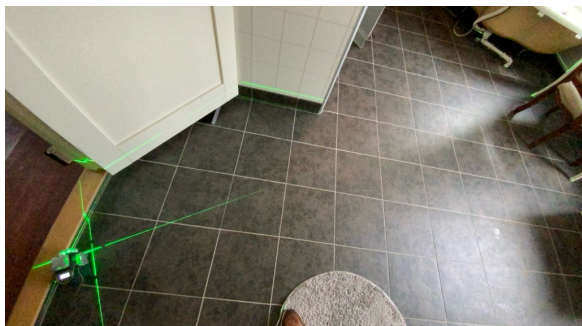
- Det er mulighet for at det kan forekomme vannlekkasje på våtrommet hvor vann ikke vil gå til sluk.
- Det er påvist at høydeforskjell fra topp slukrist til gulv/synlig topp membran ved dørterskel er mindre enn 25 mm.
- Det er påvist at noen fliser har bom (hulrom under).
- Det er påvist avvik i fallforhold til sluk i forhold til krav i forskrift på byggetidspunktet.

Manglende eller utilstrekkelig fall kan føre til at vann ikke ledes effektivt til sluk, noe som kan resultere i vannansamling og potensielle vannskader på gulv og vegger.

- Det bør etableres avrenning inn til sluk for hele våtrommet.
- Selv om bom eller hullid ikke alltid er et umiddelbart problem, bør det overvåkes nøye før eventuell utvikling i sprekker i flisfuger e.l. oppstår. Dette må en foreta tiltak for, for å begrense utviklingen.
- Et bad med manglende/reduert fall til sluk blir mindre funksjonelt og sikkert for brukeren. Dette kan medføre stående vann på gulvet, vann som ikke ledes effektivt til sluket, økt risiko for at vann renner ut av rommet og redusert sklisikkerhet på gulvet.

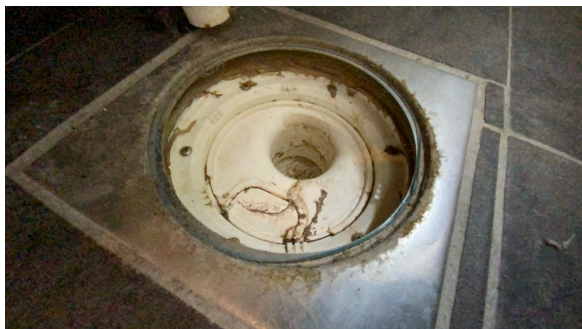
### TG 2 Sluk, membran og tettesjikt

- Det er viktig å merke seg at levetiden til en membran varierer basert på kvalitet, installasjon og bruk. Eldre membraner kan bli sprø og sprekke opp, noe som fører til at de mister sin vanntettende funksjon. Dette kan resultere i vannlekkasjer gjennom vegger og gulv og fuktskader.

Det er en god løsning for dette badet at det dusjes i kabinett. Dette for å unngå vannsøl med tanke på dårlig fall og forhindre ekstra fuktbelastning på membran og våtromsplater.

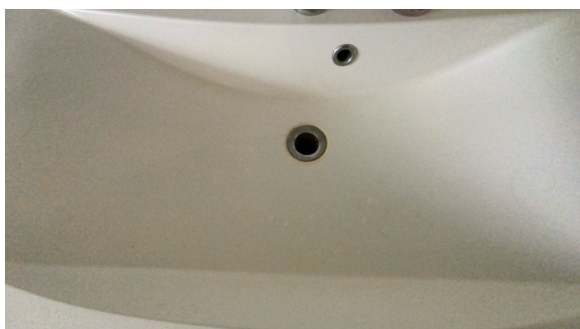
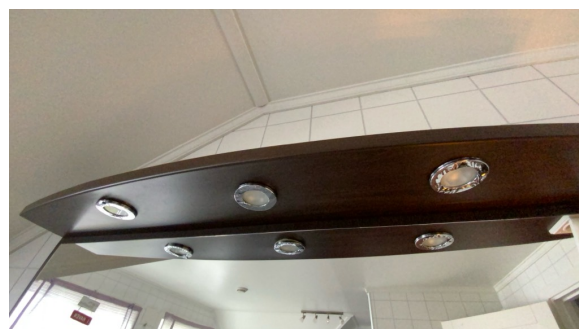
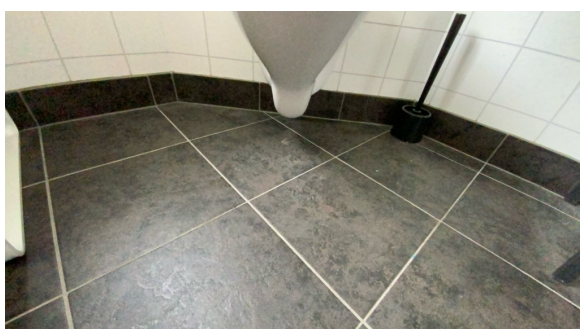
### TG 2 Sanitærutstyr og innredning

- Det er ikke påvist tilfredsstillende løsning for å synliggjøre lekkasje fra innebygget sisterner.
- Det er avvik:

- Uten dreneringsløsning/lekkasjesikring kan lekkasjer pågå over lang tid uten å bli oppdaget. Dette kan føre til omfattende fuktskader i omkringliggende byggematerialer.
- Tiltak:

Etablere bunnventil eller propp for å kunne fylle opp vann i vask som tiltenkt. Utbedre downlights i lys-list.

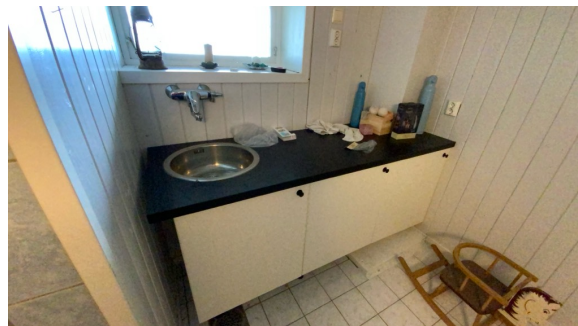
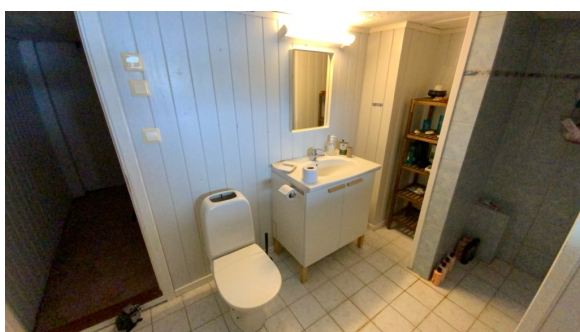
- Det er påvist tegn til fuktskader i overflater.

Det er påvist fukt bak panelplater mot yttervegg.

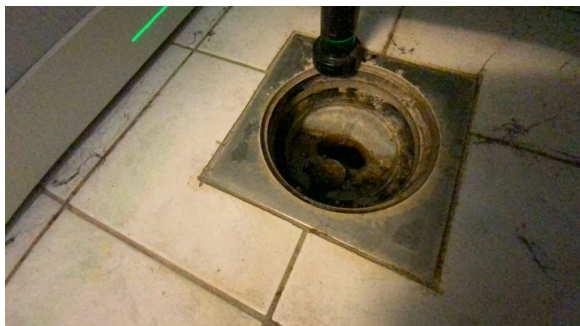
- Selv om bom eller hull lyd ikke alltid er et umiddelbart problem, bør det overvåkes nøye før eventuell utvikling i sprekker i flisfuger e.l. oppstår. Dette må en foreta tiltak for, for å begrense utviklingen.

- Det må gjøres nærmere undersøkelser. Manglende membran/tettesjikt medfører risiko for lekkasjer og fukt i konstruksjonen.

En utett membran kan føre til vanninntrenging i bygningskonstruksjonen, noe som kan forårsake omfattende skader på gulv, vegger og underliggende strukturer.

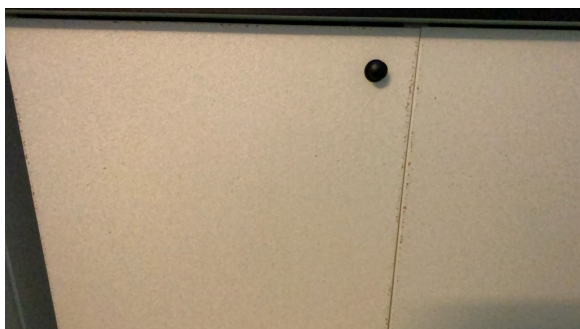
### TG 2 Sanitærutstyr og innredning

- Det er påvist skader på innredning.

- Dersom avvik ikke utbedres er det fare for videre skadeutvikling.

Fronter med fultskader på overflaten må slipes og males for å unngå videre fuktskade på innredningen.

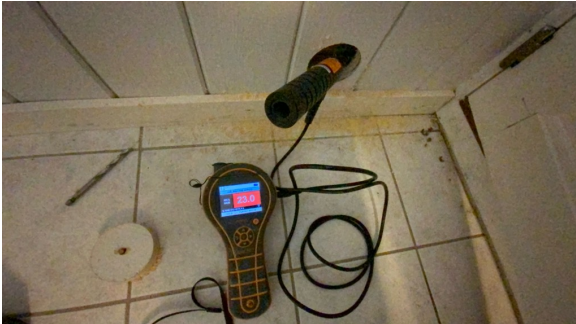
Hulltaking er foretatt og det er påvist avvik i hulltakingen. Hulltaking er foretatt ved/i Panel på bad mot grunnmur. . Fuktkvotemåling (vekt%) i konstruksjonen ble målt til 23.

- Den valgte konstruksjonsutforming gir økt fare for skader.

- Dersom tiltaket ikke utføres er det fare for ytterligere skadeutvikling.

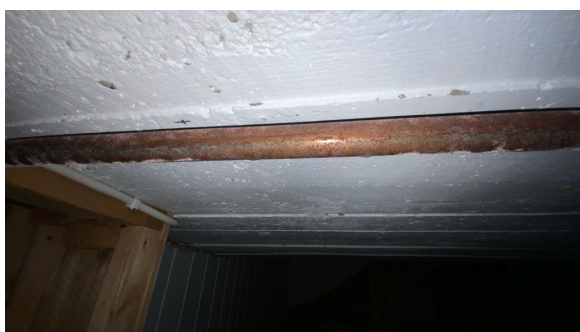
Siternen lekker noe.

Utbedre innmat i sisternen for å unngå at denne lekker.

Der det er dårlig ventilasjon og varierende temperaturer vil det forekomme kondens. Rør bør isoleres for å få stabil temperatur og unngå kondens, noe som også gjør at det blir vann på gulv.

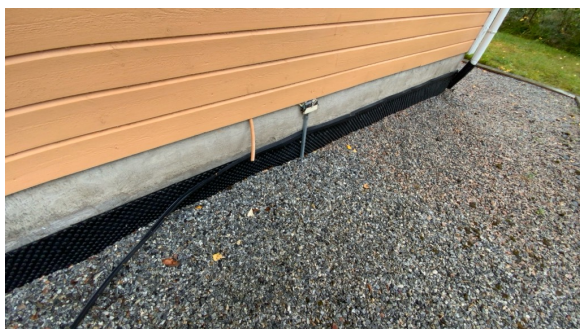
## TG 2 Fuktsikring og drenering

Noe av fuktighet kan komme av med kapillært oppsug i kjeller, da grunnmuren er fra tidligere bygg og det ikke var vanlig med å etablere grunnmursplast mot grunnforhold.
