Hemnesveien 186, 1970 HEMNES

**Stor, familievennlig enebolig i  
naturskjønne omgivelser -  
Strandlinje - Stor terrasse med  
nydelig utsikt - Sentrumsnært**

# Tilstandsrapport

Befaringsdato: 04.09.2025

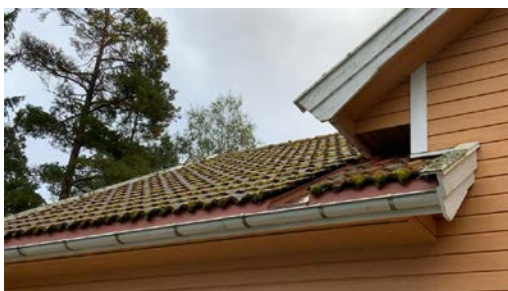
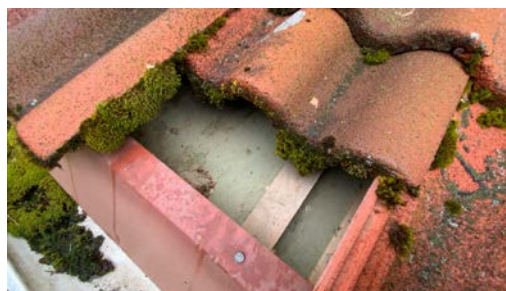
Taktekkingen er av betongtakstein. Taket er besiktiget fra bakkenivå. Siden taket (takkonstruksjon, taktekking og skorstein) kun er observert fra bakkenivå, er vurderingen begrenset av dette. Det er ikke sikkerhetsmessig forsvarlig å bevege seg ut på taket eller observere fra stige. Selv om det ikke er avdekket skader under befaringen, betyr ikke dette at det ikke foreligger skader som en besiktigelse på taket kan avdekke. Vær oppmerksom på denne risikoen. En undersøkelse av taket kan utføres av en fagperson under tilstrekkelige sikkerhetsforhold.

Frostsprengning oppstår når det trenger vann ned i taksteinene, noe mose og lav bidrar til. Det kan oppstå lekkasjer ved gamle undertak med underlagstekking ved at papp sprekker i skjøter og lignende.

- Lokal utbedring må utføres.

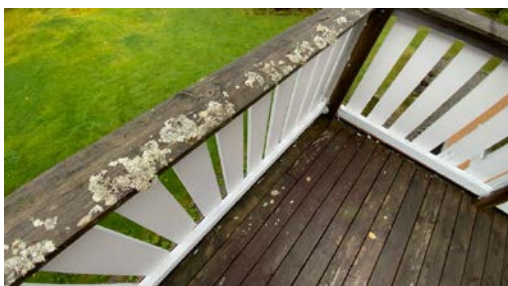
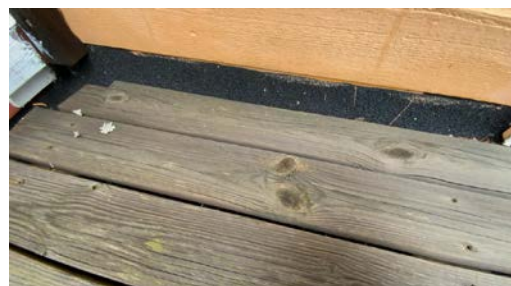
Der pappen er ført opp mot panel må tettes med beslag eller lignende for å unngå utett overgang som kan føre til unødig fuktbelastning på ytterveggen.

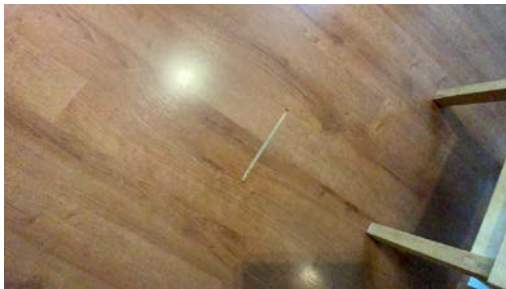
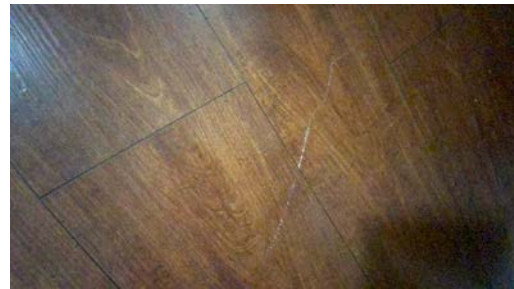
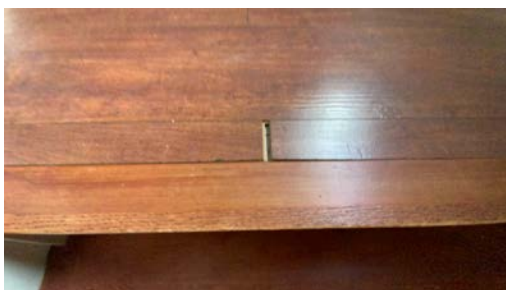
Det er ingen konsekvens for funksjon av overflatene og med tanke på at overflater er 19 år gamle. Store deler av slitasjen er der det er malte overflater. Dette må slipes og males opp. Skade parkett og laminat må utbedres for å lukke avvik.

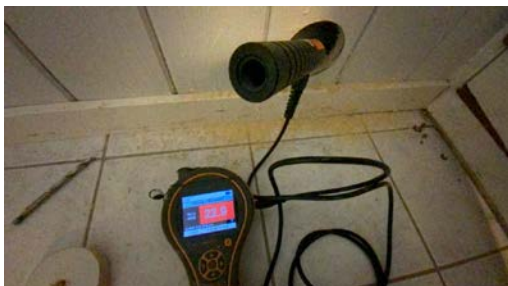
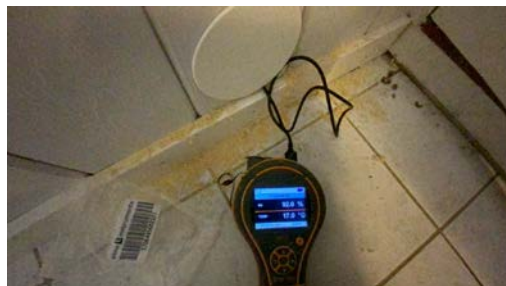
Kjeller. Gulvet er av betong. Veggene har betong/mur og panel. Hulltaking er foretatt og det er påvist avvik i konstruksjonen. Hulltaking er foretatt ved/i Bad. Fuktkvotemåling (vekt%) i konstruksjonen ble målt til 23. Rf 92%.

- Det er gjennom hulltaking påvist høyt fuktnivå inne i trekonstruksjonen i hulltakingen, men ikke påvist fuktskader i dette området. Høy luftfuktighet kan over tid føre til muggvekst eller sverting av materialer. Samtidig kan materialer og konstruksjoner bli ødelagt.

Det ble målt fuktverdier inne i utført vegg som tilsier at det kan utvikle seg sop og råteskader.

Årsak til skade i konstruksjon kan være funksjonsviktende drenering. Etablering av ny drenering vil ikke automatisk gjøre at fukt forsvinner. Det er her flere forhold enn dårlig drenering som kan spille inn.

- Det påviste fuktnivå gir grunn til å overvåke konstruksjonen jevnlig for å se utvikling over tid, og eventuelt foreta tiltak for å unngå fuktskader.

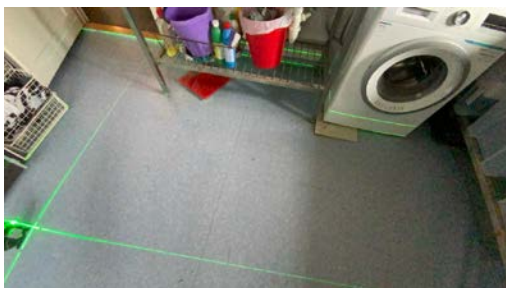
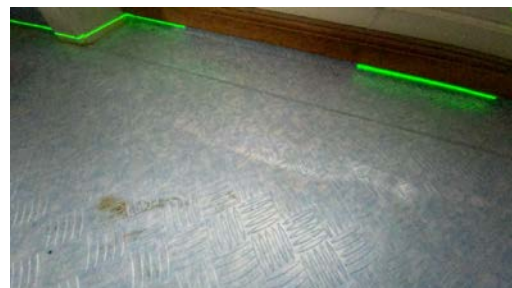
- Det er påvist at høydeforskjell fra topp slukrist til gulv/synlig topp membran ved dørterskel er mindre enn 25 mm.
- Det er påvist avvik i fallforhold til sluk i forhold til krav i forskrift på byggetidspunktet.

• Til tross for avviket i fall/høydeforskjell til sluk, vil gulvet fortsatt kunne lede vann mot sluket, men med redusert effektivitet. Dette kan potensielt øke risikoen for vannansamling i enkelte områder av badet.

Manglende eller utilstrekkelig fall kan føre til at vann ikke ledes effektivt til sluk, noe som kan resultere i vannansamling og potensielle vannskader på gulv og vegger.

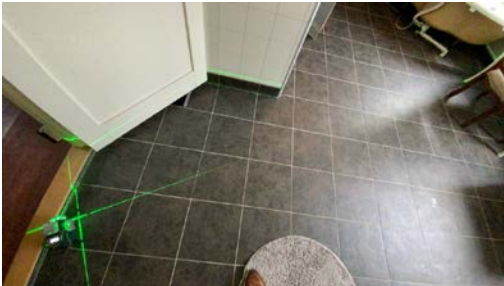
- Det er viktig å merke seg at levetiden til en membran varierer basert på kvalitet, installasjon og bruk. Eldre membraner kan bli sprø og sprekke opp, noe som fører til at de mister sin vanntettende funksjon. Dette kan resultere i vannlekkasjer gjennom vegger og gulv og fuktskader.

Det er en god løsning for dette badet at det dusjes i kabinett. Dette for å unngå vannsøl med tanke på dårlig fall og forhindre ekstra fuktbelastning på membran og våtromsplater.

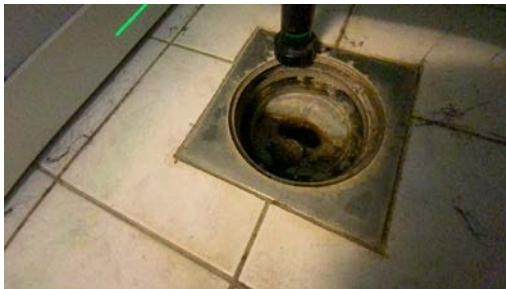
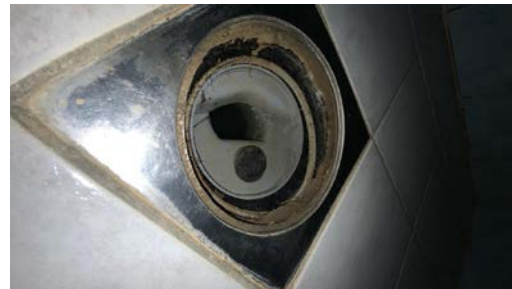
- Det må gjøres nærmere undersøkelser. Manglende membran/tettesjikt medfører risiko for lekkasjer og fukt i konstruksjonen.

En utett membran kan føre til vanninntrenging i bygningskonstruksjonen, noe som kan forårsake omfattende skader på gulv, vegger og underliggende strukturer.

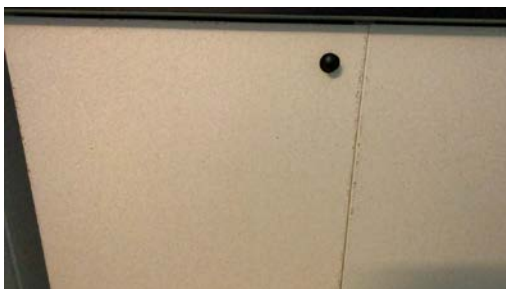
- Det er påvist skader på innredning.

- Dersom avvik ikke utbedres er det fare for videre skadeutvikling.

Fronter med fulltskader på overflaten må slipes og males for å unngå videre fuktskade på innredningen.

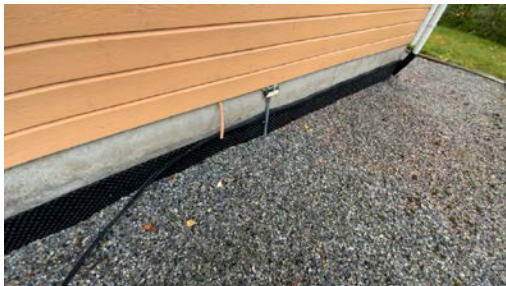
Noe av fuktighet kan komme av med kapillært oppsug i kjeller, da grunnmuren er fra tidligere bygg og det ikke var vanlig med å etablere grunnmursplast mot grunnforhold.
