Tilstandsrapport

Enebolig

Hemnesveien 186, 1970 HEMNES

Befaringsdato: 04.09.2025

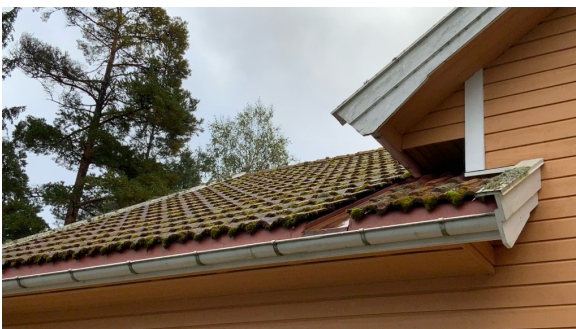
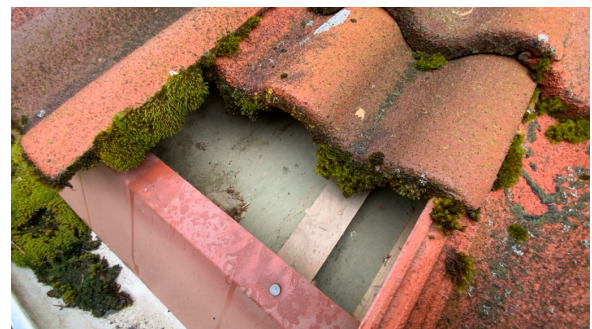
TG 3 Nedløp og beslag

Det mangler oppbrett på endene av vannbrettbeslag. Bygningsdeler som ikke er korrekt installert, kan gi en redusert levetid med tanke tilgang av fukt, noe som kan føre til hyppigere behov for reparasjoner og vedlikehold. Snøfanger er et viktig grep for å redusere risikoen for snøras fra taket, og skader som følge av dette

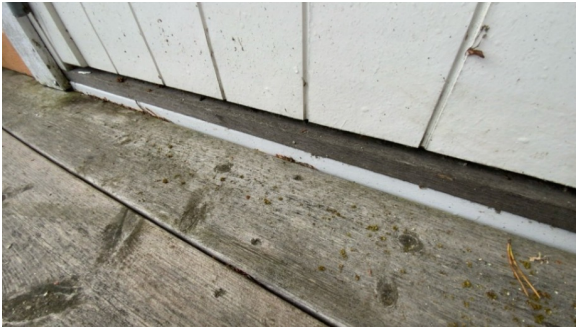
TG 2 Veggkonstruksjon

- Uten tilstrekkelig lufting bak bordkledningen kan fuktighet som trenger inn bak bordene eller gjennom veggen innenfra ikke tørke opp. Dette skaper ideelle forhold for råtesopp og muggvekst.

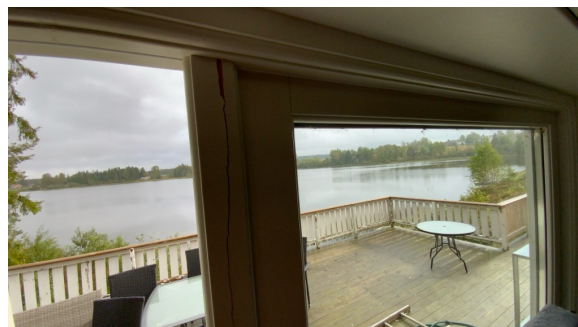
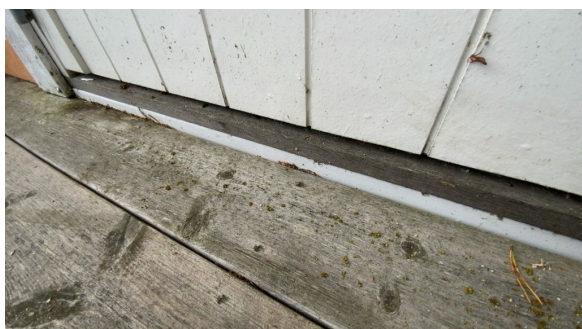
TG 2 Dører - 2

- Det er påvist dører som er vanskelig å åpne eller lukke.
- Karmene i dører er værslitte utvendig og det er sprekker i trevirket.

- Det må foretas lokal utbedring.

Male og sparkle dør utvendig for å forlenge levetiden. Justere dør for å unngå subbing.

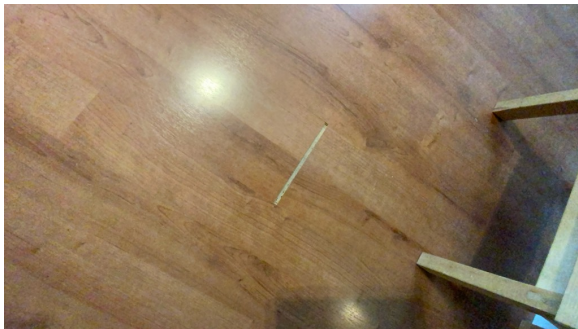
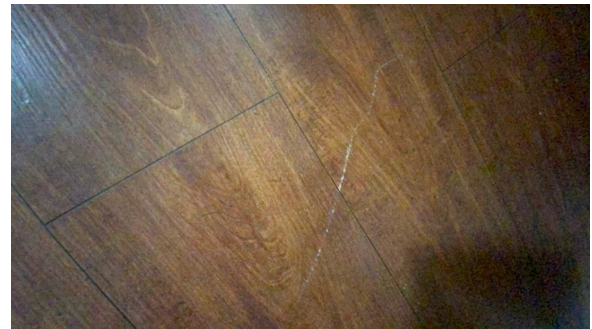
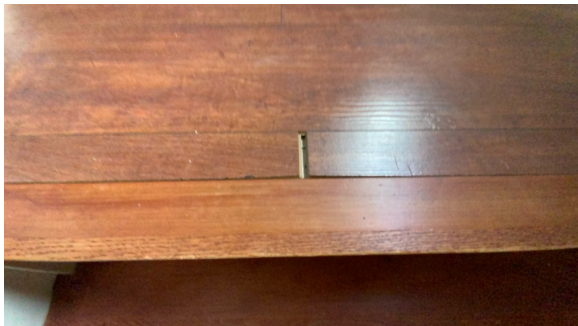
Etasjeskille/gulv mot grunn

- Målt høydeforskjell på mellom 10 - 20 mm innenfor en lengde på 2 meter. Tilstandsgrad 2 gis med bakgrunn i standardens krav til godkjente måleavvik.

Der gulvet har sunket bør det utføres påstøp for å få gulvet på tilfredsstillende nivå. Konsekvensen av å ikke utbedre dette kan være redusert brukervennlighet.

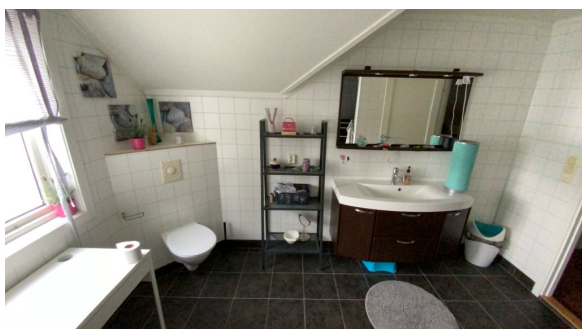
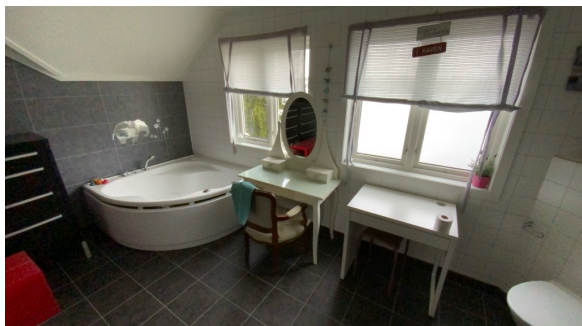
TG2 Overflater vegger og himling

- Det er vindu/dør med ikke fuktbestandige materialer i våtsonen (ved vask, dusj, badekar, osv.), løsningen eller byggematerialet er uegnet.

- Dersom det ikke gjøres tiltak, kan dette medføre oppfuktning, oppsvelling og forringelse av materialer over tid og fuktskader på tilstøtende konstruksjoner.

Det er viktig å bruke materialer som tåler fuktighet og vannsprut. Vinduet bør være laget av materialer som ikke tar skade av vann, og det bør være godt forseglet for å forhindre vanninntrenging.

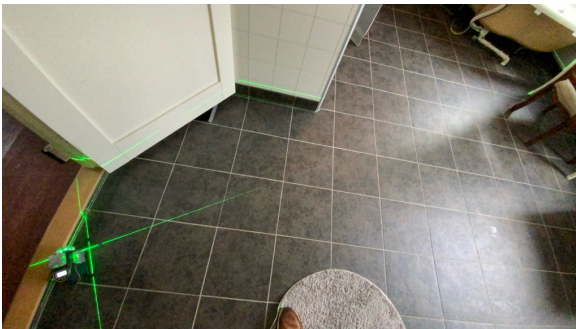
TG 2 Sluk, membran og tettesjikt

- Det er viktig å merke seg at levetiden til en membran varierer basert på kvalitet, installasjon og bruk. Eldre membraner kan bli sprø og sprekke opp, noe som fører til at de mister sin vanntettende funksjon. Dette kan resultere i vannlekkasjer gjennom vegger og gulv og fuktskader.

Det er en god løsning for dette badet at det dusjes i kabinett. Dette for å unngå vannsøl med tanke på dårlig fall og forhindre ekstra fuktbelastning på membran og våtromsplater.

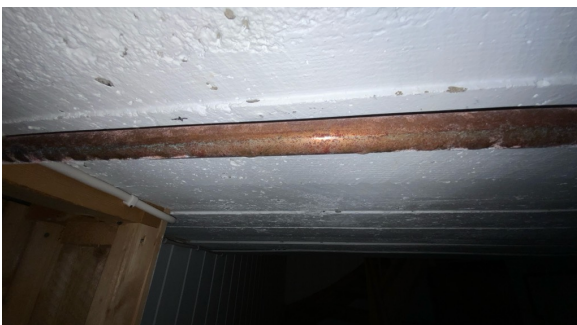
TG 2 Vannledninger - 2

- Rørkurser på rør-i-rør system bør merkes.

Dette for å kunne lokalisere hvilket rør som går hvor for utskifting av rør ved en lekkasje.
