Hemnesveien 186, 1970 HEMNES

**Stor, familievennlig enebolig i  
naturskjønne omgivelser -  
Strandlinje - Stor terrasse med  
nydelig utsikt - Sentrumsnært**

# Tilstandsrapport

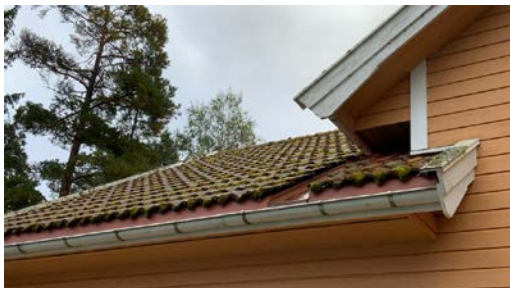
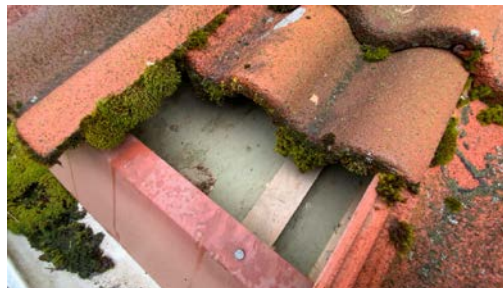
Frostsprenning oppstår når det trenger vann ned i taksteinene, noe mose og lav bidrar til. Det kan oppstå lekkasjer ved gamle undertak med underlagstekking ved at papp sprekker i skjøter og lignende.

- Lokal utbedring må utføres.

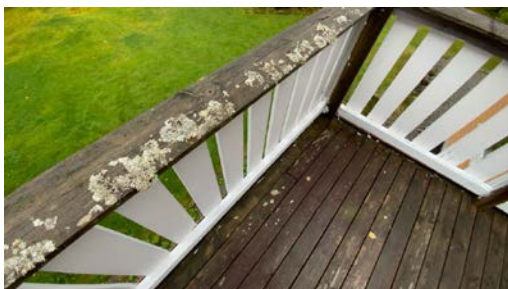
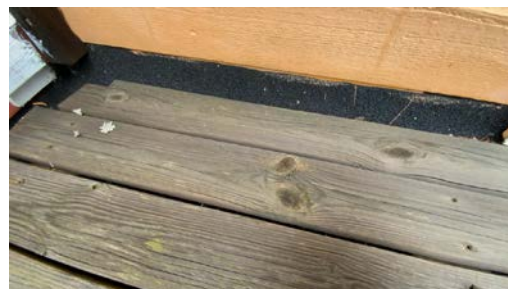
Der pappen er ført opp mot panel må tettes med beslag eller lignende for å unngå utett overgang som kan føre til unødig fuktbelastning på ytterveggen.

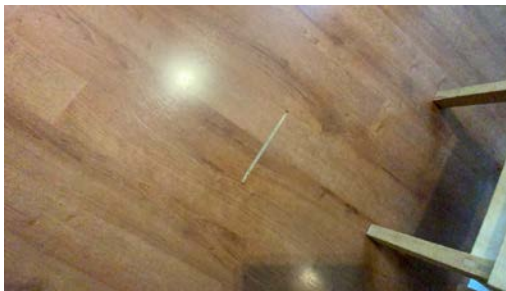
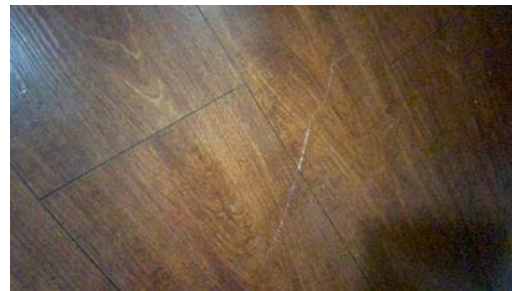
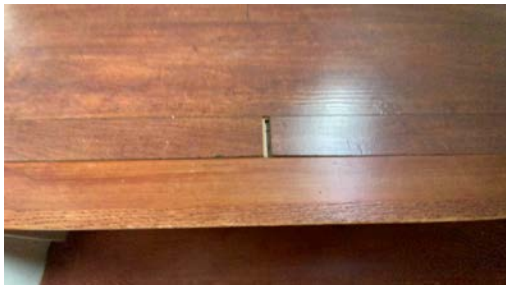
Det er ingen konsekvens for funksjon av overflatene og med tanke på at overflater er 19 år gamle. Store deler av slitasjen er der det er malte overflater. Dette må slipes og males opp. Skadet parkett og laminat må utbedres for å lukke avvik.

Slitasje på overflater har normalt lav konsekvensgrad, men kan påvirke estetikk og brukervennlighet. Ny eier vurderer selv behovet for oppgradering.

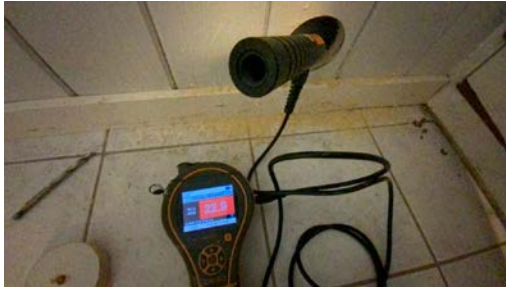
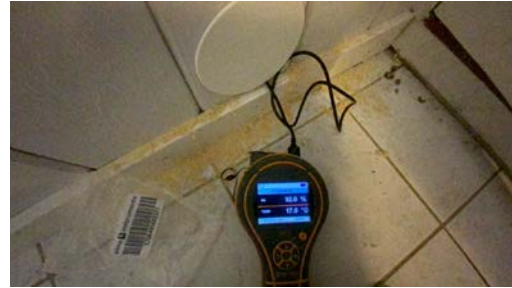
- Det er gjennom hulltaking påvist høyt fuktnivå inne i trekonstruksjonen i hulltakingen, men ikke påvist fuktskader i dette området. Høy luftfuktighet kan over tid føre til muggvekst eller sverting av materialer. Samtidig kan materialer og konstruksjoner bli ødelagt.

Det ble målt fuktverdier inne i utforet vegg som tilsier at det kan utvikle seg sopp og råteskader. Årsak til skade i konstruksjon kan være funksjonsviktende drenering. Etablering av ny drenering vil ikke automatisk gjøre at fukt forsvinner. Det er her flere forhold enn dårlig drenering som kan spille inn.

- Det påviste fuktnivå gir grunn til å overvåke konstruksjonen jevnlig for å se utvikling over tid, og eventuelt foreta tiltak for å unngå fuktskader.

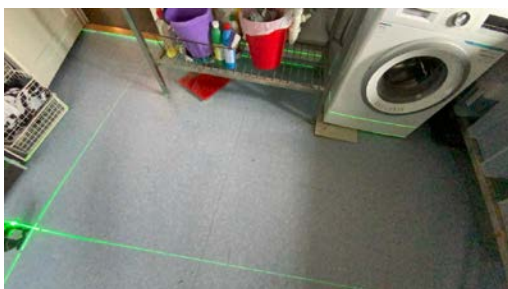
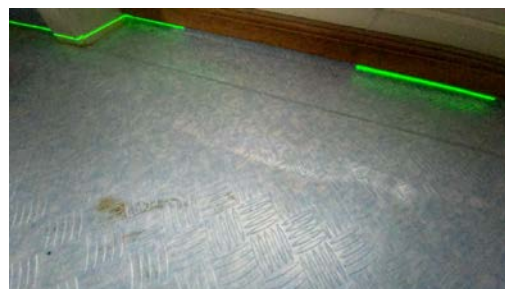
- Det er påvist at høydeforskjell fra topp slukrist til gulf/synlig topp membran ved dørterskel er mindre enn 25 mm.
- Det er påvist avvik i fallforhold til sluk i forhold til krav i forskrift på byggetidspunktet.

- Til tross for avviket i fall/høydeforskjell til sluk, vil gulvet fortsatt kunne lede vann mot sluket, men med redusert effektivitet. Dette kan potensielt øke risikoen for vannansamling i enkelte områder av badet.

Manglende eller utilstrekkelig fall kan føre til at vann ikke ledes effektivt til sluk, noe som kan resultere i vannansamling og potensielle vannskader på gulv og vegger.

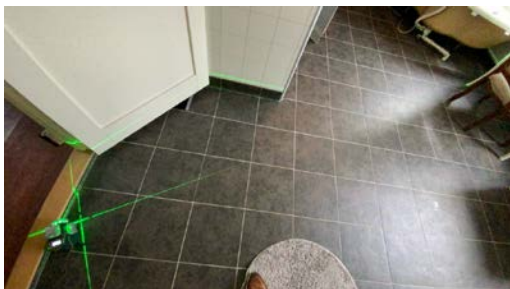
- Det er mulighet for at det kan forekomme vannlekkasje på våtrommet hvor vann ikke vil gå til sluk.
- Det er påvist at høydeforskjell fra topp slukrist til gulv/synlig topp membran ved dørterskel er mindre enn 25 mm.
- Det er påvist at noen fliser har bom (hulrom under).
- Det er påvist avvik i fallforhold til sluk i forhold til krav i forskrift på byggetidspunktet.

Manglende eller utilstrekkelig fall kan føre til at vann ikke ledes effektivt til sluk, noe som kan resultere i vannansamling og potensielle vannskader på gulv og vegger.

- Det bør etableres avrenning inn til sluk for hele våtrommet.
- Selv om bom eller hullyd ikke alltid er et umiddelbart problem, bør det overvåkes nøye før eventuell utvikling i sprekker i flisfuger e.l. oppstår. Dette må en foreta tiltak for, for å begrense utviklingen.
- Et bad med manglende/reduert fall til sluk blir mindre funksjonelt og sikkert for brukeren. Dette kan medføre stående vann på gulvet, vann som ikke ledes effektivt til sluket, økt risiko for at vann renner ut av rommet og redusert sklisikkerhet på gulvet.

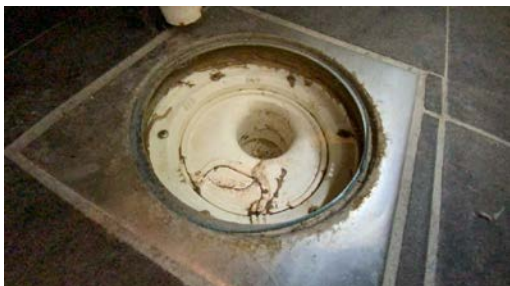
### TG 2 Sluk, membran og tettesjikt

- Det er viktig å merke seg at levetiden til en membran varierer basert på kvalitet, installasjon og bruk. Eldre membraner kan bli sprø og sprekke opp, noe som fører til at de mister sin vanntettende funksjon. Dette kan resultere i vannlekkasjer gjennom vegger og gulv og fuktskader.

Det er en god løsning for dette badet at det dusjes i kabinett. Dette for å unngå vannsøl med tanke på dårlig fall og forhindre ekstra fuktbelastning på membran og våtromsplater.

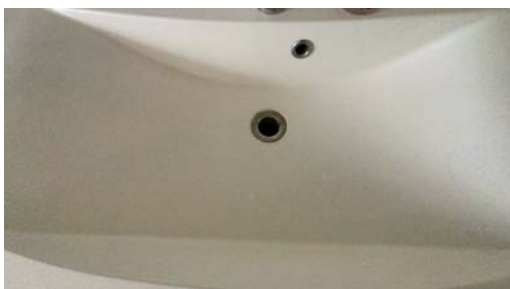
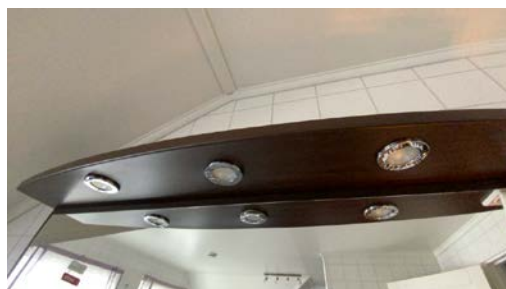
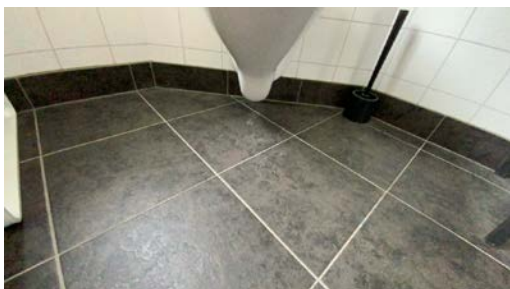
### TG 2 Sanitærutstyr og innredning

- Det er ikke påvist tilfredsstillende løsning for å synliggjøre lekkasje fra innebygget systerne.
- Det er avvik:

- Uten dreneringsløsning/lekkasjesikring kan lekkasjer pågå over lang tid uten å bli oppdaget. Dette kan føre til omfattende fuktskader i omkringliggende byggematerialer.
- Tiltak:

Etablere bunnventil eller propp for å kunne fylle opp vann i vask som tiltenkt. Utbedre downlights i lys-list.

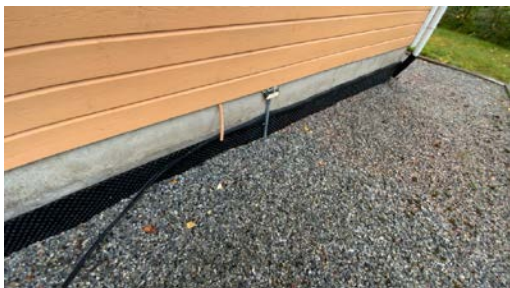
### TG 2 Fuktsikring og drenering

Noe av fuktighet kan komme av med kapillært oppsug i kjeller, da grunnmuren er fra tidligere bygg og det ikke var vanlig med å etablere grunnmursplast mot grunnforhold.
