# Tilstandsrapport

Rekkehus

Kirkerudkleiva 36 , 1339 VØYENENGA

Befaringsdato: 09.02.2026

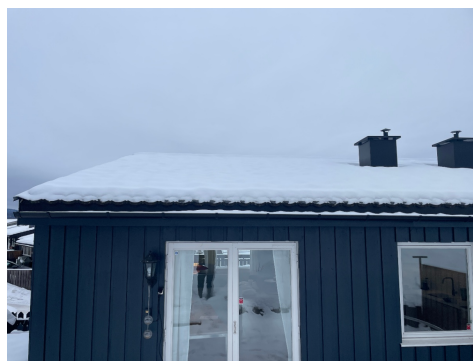
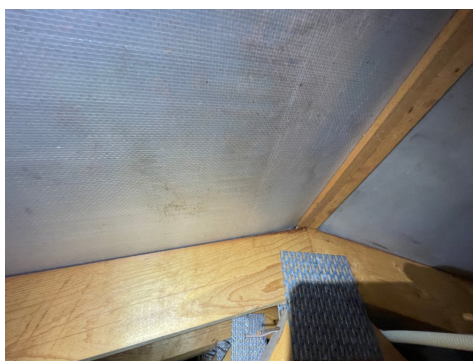
Det bør innhentes nærmere informasjon om undertakets produkttegenskaper og tilstand, eventuelt gjennom en grundigere inspeksjon utført av fagperson.

Usikkerhet rundt materialets tilstand og levetid kan medføre økt risiko for fuktskader og redusert beskyttelse av underliggende konstruksjoner. Det var ingen synlige tegn til fuktgjennomtrengning fra taket, men inspeksjonen er noe begrenset grunnet lagring av personlige eiendeler på kaldloftet.

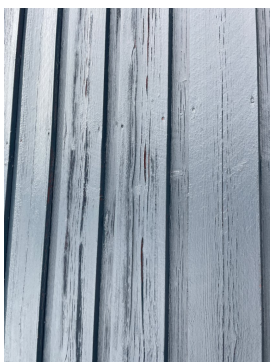
Værslitt kledning

Værslitt og oppsprukket trevirke bør vedlikeholdes eller skiftes ut for å forhindre ytterligere forringelse og beskytte underliggende konstruksjon mot fuktinntrengning.

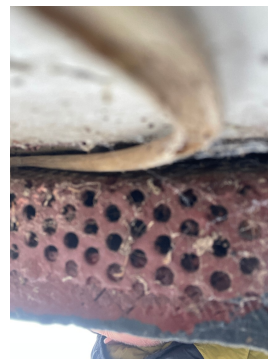
Tetting mellom overliggere.

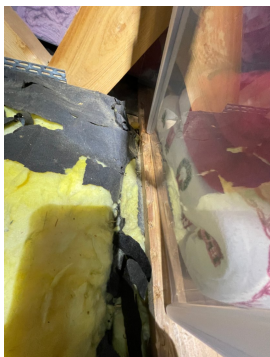
Det er påvist aktivitet av mus på kaldloftet. Dette kan medføre risiko for lukt, forurensning og skade på isolasjon og bygningsdeler.

Noe fuktskjolder er påvist ved ventilasjonskanal.

Det bør iverksettes tiltak for å hindre videre inntrengning av mus, samt fortsette bruken av feller for å fjerne eksisterende aktivitet. Dette er viktig for å unngå lukt, forurensning og skade på isolasjon og bygningsdeler.

Fuktskjolder ved ventilasjonskanal bør undersøkes nærmere for å avdekke årsak og eventuelt utbedre skaden, for å unngå videre fuktproblemer og skade på konstruksjonen. Det anbefales å montere ventil i gavlvegg for ytterligere ventilering av kaldtloftet.

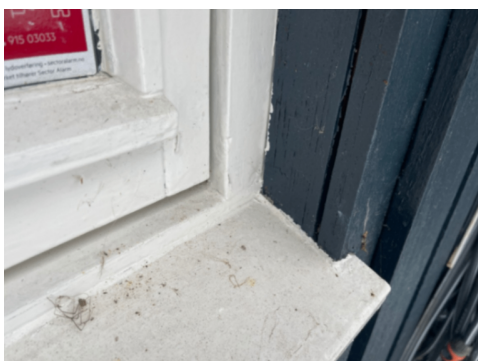
Omrammingen er ført ned til vannbrettet uten spalte, noe som kan gi økt fare for fuktopptak og redusert levetid på treverket.

Omrammingen bør utbedres slik at det etableres en spalte mot vannbrettet, for å hindre fuktopptak og forlenge levetiden på treverket.

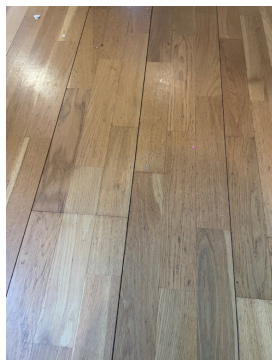
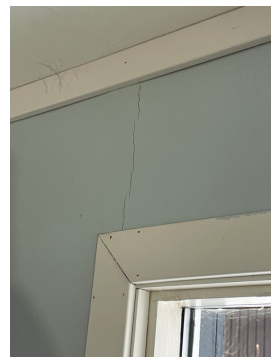
Det er sprekker mellom parkettbordene i gangen.

Det er riss i veggplaten over vindu mot vest og nord. Årsaken til dette har ikke vært mulig å fastslå.

Sprekkene mellom parkettbordene bør utbedres for å hindre ytterligere skader og redusere risikoen for fuktinntrengning eller økt slitasje på gulvet.

Riss i veggplaten over vindu mot vest og nord bør følges opp og eventuelt utbedres, da slike riss kan utvikle seg og føre til ytterligere skader eller redusert estetisk kvalitet.

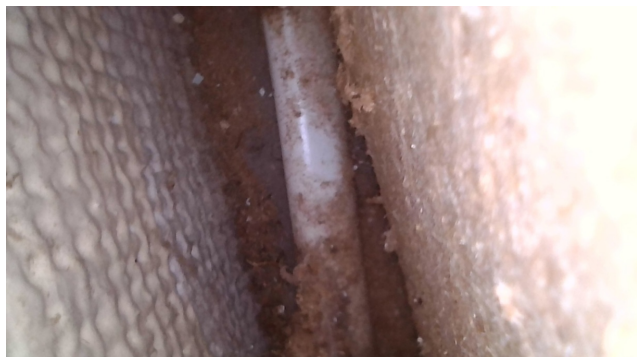
Ledning synlig ved kamerainspeksjon

Løs ledning i utlektet vegg på soverommet bør undersøkes nærmere og eventuelt utbedres av kvalifisert elektriker, for å unngå risiko for elektrisk feil, brannfare eller skade på personer og eiendom.

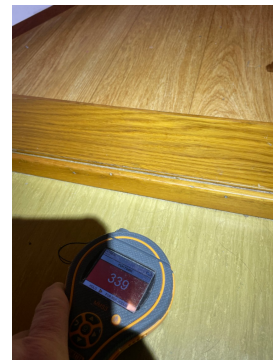
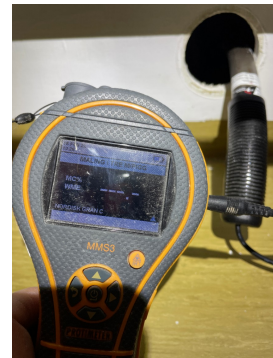
Fuktmåling i vegg mellom bad og vaskerom.

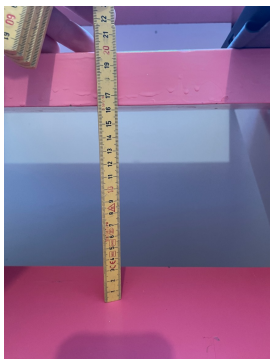
Avstand mellom trinn i trapp

Rekkverkshøyder og åpninger bør utbedres slik at de tilfredsstiller dagens forskriftskrav, for å redusere risikoen for fallulykker og personskader.

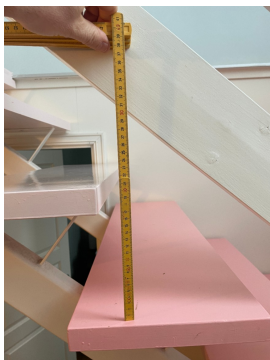
Åpning rekkverk over 10 cm
