Tilstandsrapport

Rekkehus

Kirkerudkleiva 36 , 1339 VØYENENGA

Befaringsdato: 09.02.2026

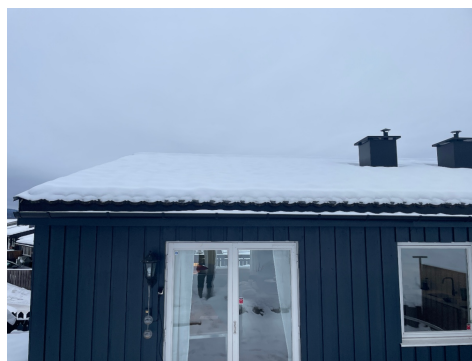
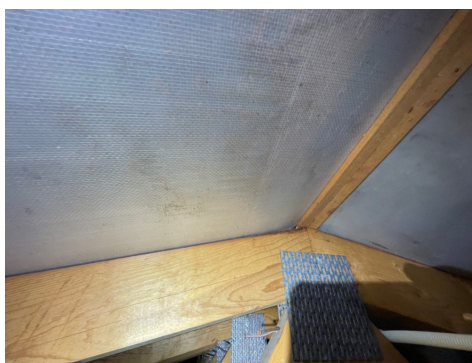
Det bør innhentes nærmere informasjon om undertakets produktegenskaper og tilstand, eventuelt gjennom en grundigere inspeksjon utført av fagperson. Undertaket har passert sin forventede levetid.

Usikkerhet rundt materialets tilstand og levetid kan medføre økt risiko for fuktskader og redusert beskyttelse av underliggende konstruksjoner. Det var ingen synlige tegn til fuktgjennomtrengning fra taket, men inspeksjonen er noe begrenset grunnet lagring av personlige eiendeler på kaldloftet.

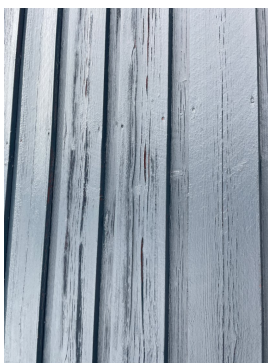
Værslitt kledning

Værslitt og oppsprukket trevirke bør vedlikeholdes eller skiftes ut for å forhindre ytterligere forringelse og beskytte underliggende konstruksjon mot fuktinntrengning.

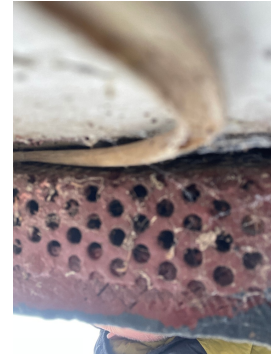
Tetting mellom overliggere.

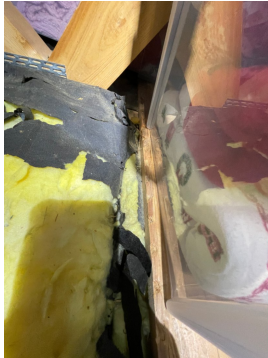
Det er påvist aktivitet av mus på kaldloftet. Dette kan medføre risiko for lukt, forurensning og skade på isolasjon og bygningsdeler.

Noe fuktskjolder er påvist ved ventilasjonskanal.

Det bør iverksettes tiltak for å hindre videre inntrengning av mus, samt fortsette bruken av feller for å fjerne eksisterende aktivitet. Dette er viktig for å unngå lukt, forurensning og skade på isolasjon og bygningsdeler.

Fuktskjolder ved ventilasjonskanal bør undersøkes nærmere for å avdekke årsak og eventuelt utbedre skaden, for å unngå videre fuktproblemer og skade på konstruksjonen. Det anbefales å montere ventil i gavlvegg for ytterligere ventilering av kaldtloftet.

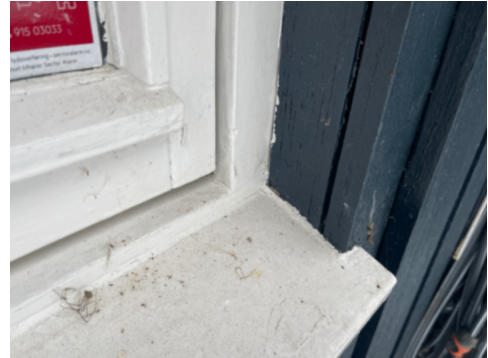
Omrammingen er ført ned til vannbrettet uten spalte, noe som kan gi økt fare for fuktopptak og redusert levetid på treverket.

Omrammingen bør utbedres slik at det etableres en spalte mot vannbrettet, for å hindre fuktopptak og forlenge levetiden på treverket.

Punkttert vindu i gang utenfor vaskerom bør skiftes ut for å sikre tilstrekkelig isolasjon og forhindre ytterligere forringelse.

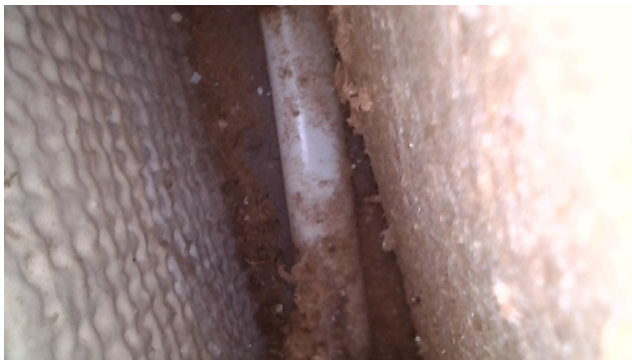
Ledning synlig ved kamerainspeksjon

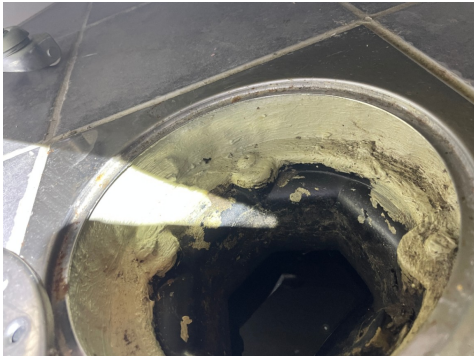
Sluket er uten klemring, noe som medfører økt risiko for lekkasjer og redusert tetthet i overgang mellom sluk og membran.

Det bør etableres klemring i sluket for å sikre tett overgang mellom sluk og membran.

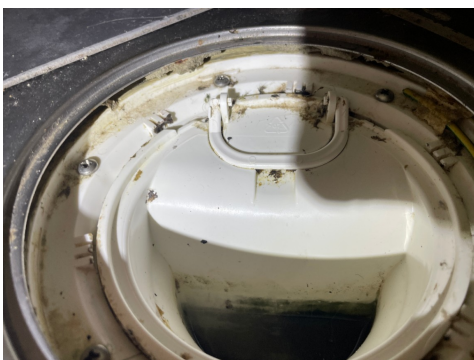
Det er ikke påvist membranmansjett under klemringen i sluket. Dette medfører økt risiko for lekkasjer og fuktskader, da tettesjiktets funksjon kan være svekket.

Overvåk tilstanden jevnlig, og vurder utskiftning av tettesjikt og sluk, da disse har passert mer enn halvparten av forventet brukstid.

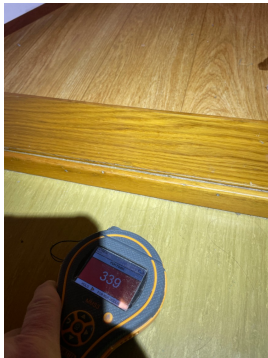
Eldre vaskerom fra byggeår. Malte plater på vegger og vinylbelegg på gulv. Eldre støpejernssluk med synlig rust.

Det bør vurderes å skifte ut vinylbelegget, da alder og slitasje medfører økt risiko for nedsatt fuktsikring og potensielle fuktskader i underliggende konstruksjoner.

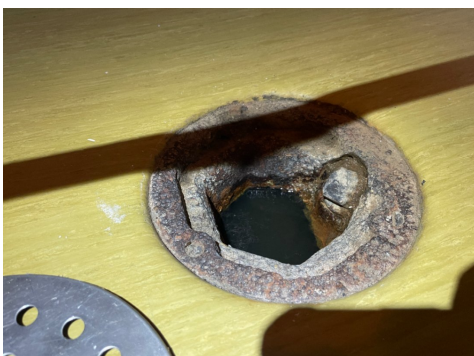
Det er registrert rust i sluket, noe som indikerer alder og slitasje. Dette medfører økt risiko for lekkasjer og kan medføre behov for utbedring eller utskifting på sikt.

Forrige takstmann har boret hull under vask for fuktprøving. Dette er plassert i våtsone under vasken og ansett som svært lite egnet.

Det bør vurderes utskifting eller utbedring av sluk og tettesjikt for å redusere risikoen for lekkasjer og fuktskader i konstruksjonen.

Hull boret i våtsone under vask bør tettes forsvarlig, da dette kan medføre økt risiko for fuktinntrengning og skader på konstruksjonen.!

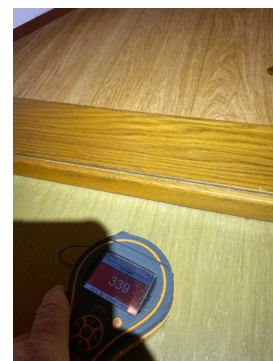
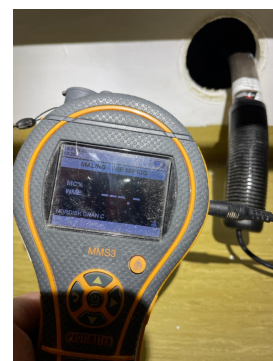
Fuktmåling i vegg mellom bad og vaskerom.

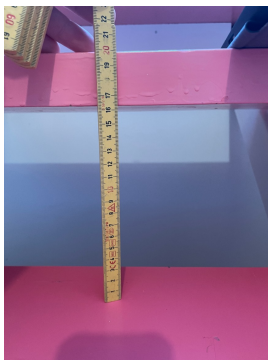
Avstand mellom trinn i trapp

Rekkverkshøyder og åpninger bør utbedres slik at de tilfredsstillers dagens forskriftskrav, for å redusere risikoen for fallulykker og personskader.

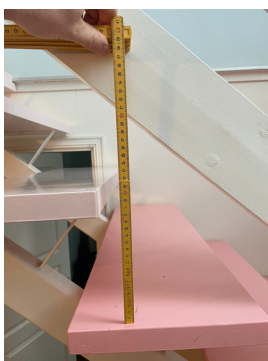
Åpning rekkverk over 10 cm
