# Tilstandsrapport

Enebolig

Ånerudvegen 3, 2223 GALTERUD

Befaringsdato: 10.01.2025

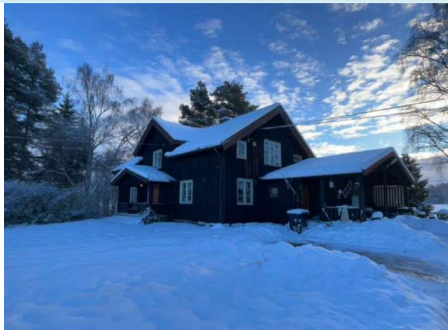
Taket opplyses å være eldre og med slitasje. Takteking er kun observert fra bakkenivå og vurderingen er begrenset av dette. Det ikke er sikkerhetsmessig forsvarlig å bevege seg ut på taket. Selv om det ikke er avdekket skader under befaringen, betyr ikke dette at det ikke foreligger skader som en besiktigelse på taket kan avdekke.

- Det bør foretas nærmere undersøkelser av takteking når taket er snøfritt.

Vær oppmerksom på denne risikoen. En undersøkelse av taket kan utføres av en fagperson under tilstrekkelig sikkerhetsforhold, dersom det avdekkes avvik vil dette medføre kostnader med utbedring.

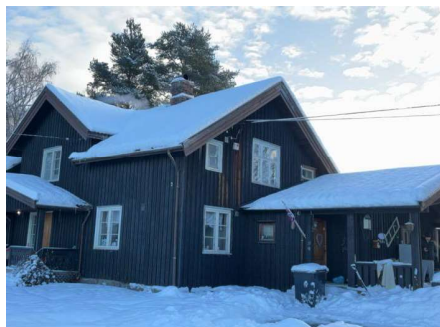
### Nedløp og beslag

Takrenner og nedløp i stål/blekk.

Påregnelig med enkelte sprekker etc. i skjøter m.m. Oppussing/rehabiliteringer må påregnes. Vær oppmerksom på denne risikoen. En undersøkelse av taket kan utføres av en fagperson under tilstrekkelig sikkerhetsforhold, dersom det avdekkes avvik vil dette medføre kostnader med utbedring.

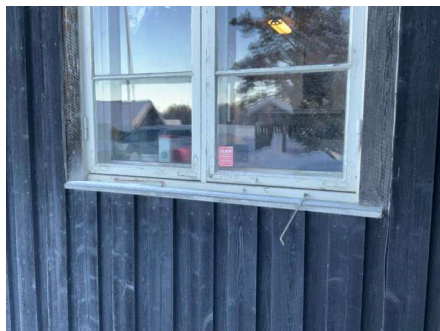
## Dører

Eldre vindu/dør, med begrenset isolasjonsevne pga. værslitasje, bruk og utvendig fuktbelastning, slitasje av pakninger etc. Punkterte vinduer er vanskelig å oppdage i enkelte tilfeller/værtyper, eventuell punktering kan ikke oppdages før ved eks. et værromslag etc.

Det må påregnes oppussing, utskiftninger av pakninger, glass og vedlikehold av dører. Om dette ikke utføres kan det gi nedsatt isolasjonsevne og nedkorte brukstid.

- Det må foretas tiltak for å lukke avviket.

**Kostnadsestimat: 50 000 - 100 000**

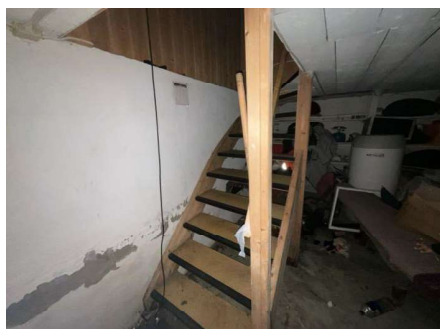
## Innvendige trapper

Boligen har malt tretrapp med belegg i trinn.

Nytt rekkverk og håndløper må etableres pga. sikkerhet, sikker adkomst etc. Person skader kan oppstå. Fare for fall ved bruk.

**Kostnadsestimat: 10 000 - 50 000**

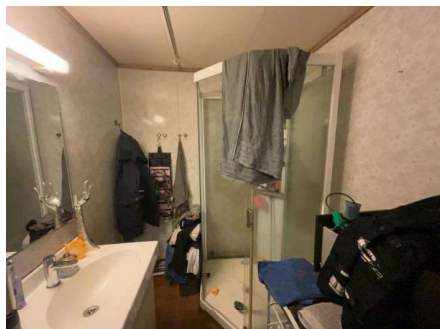
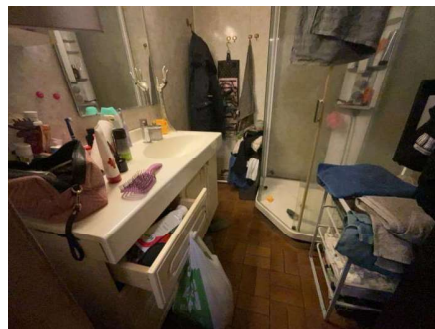
### TG 3 Tilliggende konstruksjoner våtrom

Hulltaking er ikke foretatt, det er allerede registrert andre avvik i våtsonen.

- Ved andre fuktundersøkelser enn hulltaking, er det påvist indikasjoner på fuktskader.

- Det må foretas tiltak for å lukke avviket.

**Kostnadsestimat: 50 000 - 100 000**

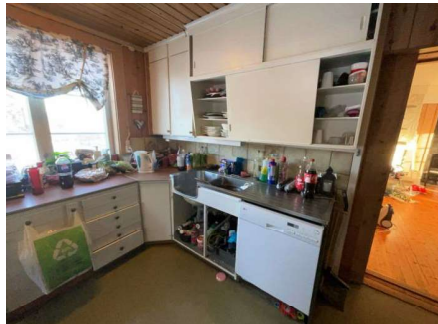
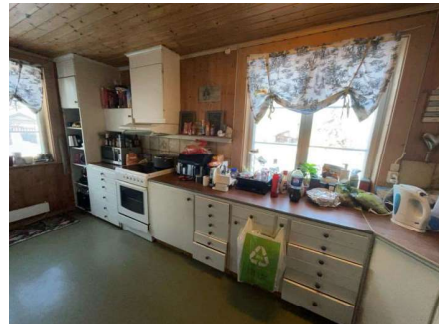
### TG 2 Avtrekk

Eldre el. installasjoner kan plutselig slutte å virke som kan gi økt matos og dårlig innelima.

- Det må foretas tiltak for å lukke avviket.

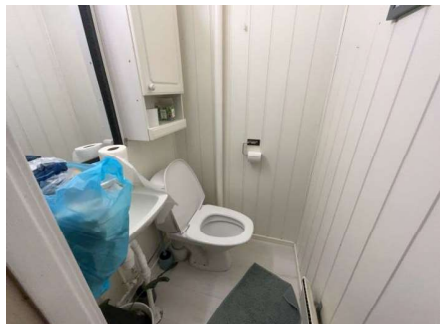
### Vannledninger

Skader kan plutselig oppstå på eldre anlegg med avvik, rørbrudd kan forårsake store vannskader i boliger. Utskiftninger må påregnes.

- I forbindelse med oppgradering av våtrom vil det være naturlig med utskiftning av rør.
- Det må gjøres nærmere undersøkelser.
- Det er ikke behov for utbedringstiltak siden anlegget fungerer i dag, men ut ifra alder kan skader plutselig oppstå på eldre anlegg.

**Kostnadsestimat: 100 000 - 300 000**

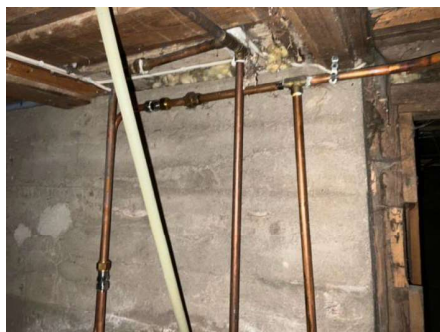
### Avløpsrør

Det er avløpsrør av støpejern og plast.

- Mer enn halvparten av forventet brukstid er passert på innvendige avløpsledninger.
- Det er påvist at avløpsrør av jern har store rustskader.

Skader kan plutselig oppstå på eldre anlegg med avvik, rørbrudd kan forårsake store vannskader i boliger. Utskiftninger må påregnes.

- Det er ikke behov for utbedringstiltak siden anlegget fungerer i dag, men ut ifra alder kan skader plutselig oppstå på eldre anlegg.
- I forbindelse med oppgradering av våtrom vil det være naturlig med utskiftning av rør.
- Det må påregnes utskiftning av avløpsrør.

Kostnadsestimat: 100 000 - 300 000

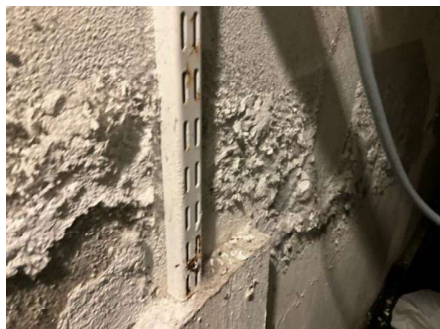
### Grunnmur og fundamenter

Stablesteinsmur og leca grunnmur på tilbygg.

- Grunnmuren har sprekke-dannelser.
- Innsiden av grunnmuren har misfarging.

Skader kan plutselig oppstå. Utskiftninger må påregnes. Om oppussing/utsiftning ikke utføres kan ytterligere skader oppstå. På bakgrunn av innvendige observasjoner med saltutslag og fuktmerker må det påregnes utskiftninger av drenering og tilstøtende masser mot grunnmur samt tetting/gjenoppbygging av grunnmur utvendig.

- Ytterligere undersøkelser må foretas for å få kartlagt tilstanden og omfanget på eventuelle skader.
- Påviste skader må utbedres.

**Kostnadsestimat: 100 000 - 300 000**

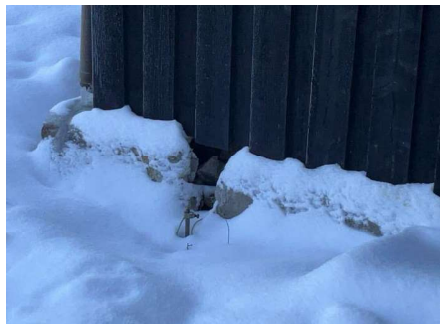
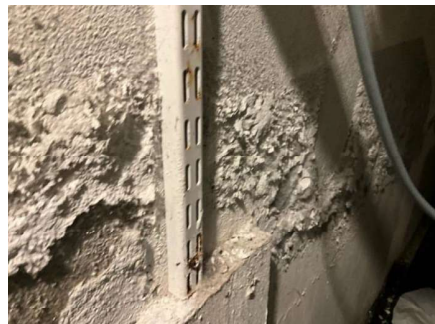
## TG 2 Terrenghforhold

Flat tomt som er opparbeidet rundt boligen.

Det anbefales undersøkelser angående hyppighet og risiko for flom og ras innenfor berørte områder. Konsekvens er at ras og flom kan oppstå som berører eiendommen.

- Ytterligere undersøkelser anbefales.
