Ånerudvegen 3, 2223 GALTERUD

**Stor gårdseiendom i naturskjønne  
omgivelser på Galterud – 10 min  
fra Kongsvinger – Store  
skogarealer – 2813 daa skog.**

# Tilstandsrapport

## ENEBOLIG

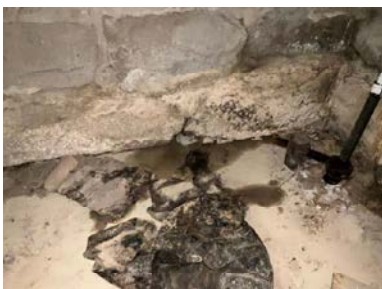
## Innvendige trapper - 2

Plassbygget kjellertrapp

Ny trapp må etableres pga. sikkerhet, sikker adkomst etc. Person skader kan oppstå. Fare for fall ved bruk.

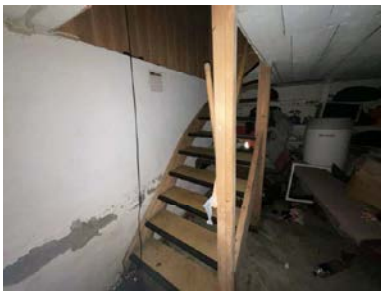
## Innvendige trapper

Boligen har malt tretrapp med beleg i trinn.

Nytt rekkverk og håndløper må etableres pga. sikkerhet, sikker adkomst etc. Person skader kan oppstå. Fare for fall ved bruk.

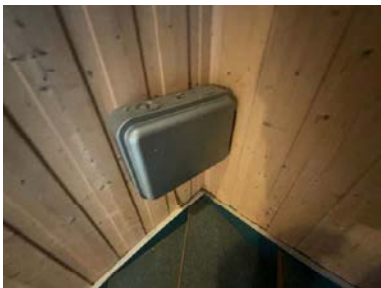
### 1 ETASJE > BAD

Eldre våtrom, tilfredsstiller ikke dagens krav/bruk. Kan oppstå fuktskader. Badet har et høyst usikkert tettesjikt, eldre sluk etc.

Om badet ikke rehabiliteres/pusses opp kan det oppstå ytterligere skader. Byggsdeler på bad og vaskerom må i tillegg til å få tilstandsgrad opp mot kravene som gjaldt da de ble bygget, også kontrolleres mot dagens krav. Om badet ikke rehabiliteres/pusses opp kan det oppstå ytterligere skader. Byggsdeler på bad og vaskerom må i tillegg til å få tilstandsgrad opp mot kravene som gjaldt da de ble bygget, også kontrolleres mot dagens krav, på bakgrunn av at bruken av slike rom har endret seg vesentlig opp gjennom årene. Det vil da være opp til kjøper å oppgradere badet eller annet våtrom. Oppussing/rehabiliteringer må påregnes. Risiko ved bruk/endret bruk er vannskader på badet og tilstøtende konstruksjoner. Eldre belegg sprekker og blir porøst som da ikke holder vanntetthet.

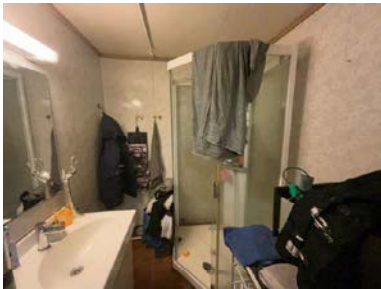
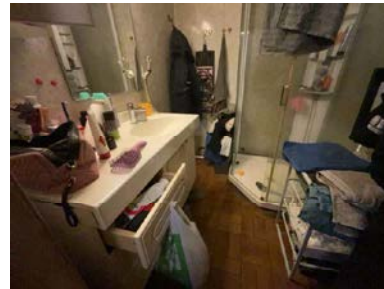
## 1 ETASJE > BAD

- Ved andre fuktundersøkelser enn hulltaking, er det påvist indikasjoner på fuktskader.

- Det må foretas tiltak for å lukke avviket.

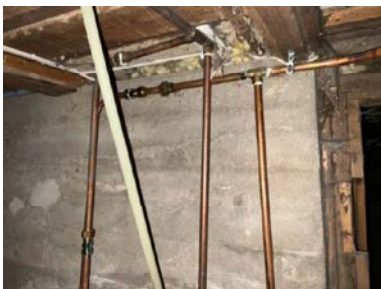
### Avløpsrør

- Mer enn halvparten av forventet brukstid er passert på innvendige avløpsledninger.
- Det er påvist at avløpsrør av jern har store rustskader.

Det er avløpsrør av støpejern og plast.

- Det er ikke behov for utbedringstiltak siden anlegget fungerer i dag, men ut ifra alder kan skader plutselig oppstå på eldre anlegg.
- I forbindelse med oppgradering av våtrom vil det være naturlig med utskiftning av rør.
- Det må påregnes utskiftning av avløpsrør. Skader kan plutselig oppstå på eldre anlegg med avvik, rørbrudd kan forårsake store vannskader i boliger. Utskiftninger må påregnes.

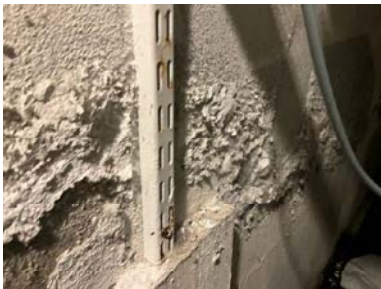
### TG 3 Grunnmur og fundamenter

- Grunnmuren har sprekkdannelser.
- Innsiden av grunnmuren har misfarging.

Stablesteinsmur og leca grunnmur på tilbygg.

- Ytterligere undersøkelser må foretas for å få kartlagt tilstanden og omfanget på eventuelle skader.
- Påviste skader må utbedres.

Skader kan plutselig oppstå. Utskiftninger må påregnes. Om oppussing/utskiftning ikke utføres kan ytterligere skader oppstå. På bakgrunn av innvendige observasjoner med saltutslag og fuktmerker må det påregnes utskiftninger av drenering og tilstøtende masser mot grunnmur samt tetting/gjenoppbygging av grunnmur utvendig.
