# Tilstandsrapport

Boligbygg med flere boenheter

Mørtelverksbakken 13, 0580 OSLO

Befaringsdato: 08.10.2025

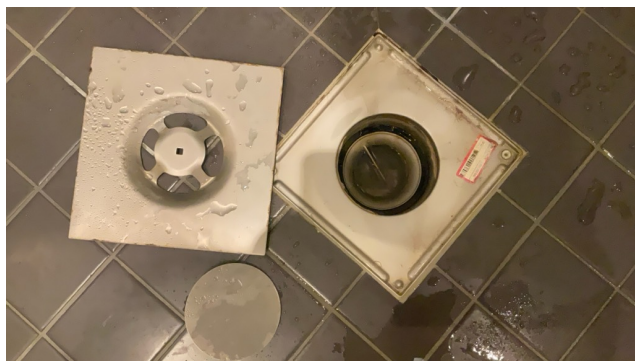
Stålsluk i dusjen.

Sluk.

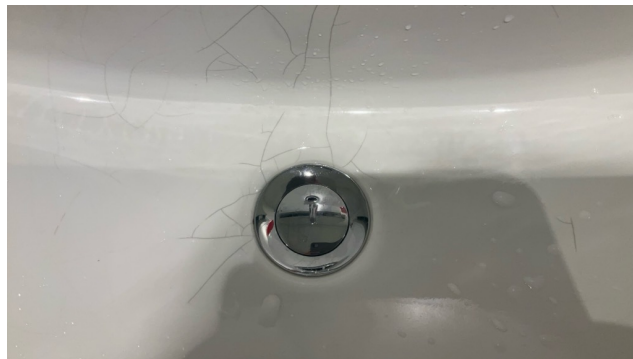
- Det er påvist riss/sprekker i utstyr på våtrommet.

Riss i emaljen i servanten.

- Riss er vanligvis overfladiske skader i servantens overflate eller glasure. Konsekvensene av riss er hovedsakelig kosmetiske.

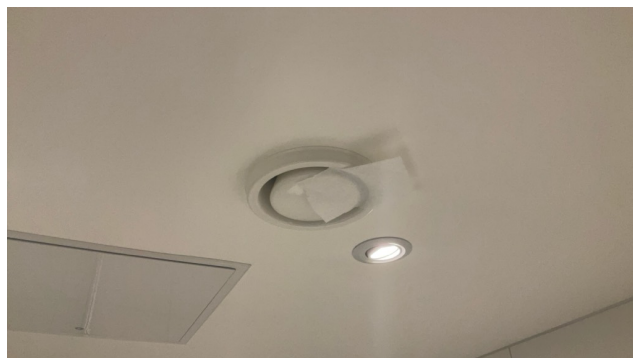
Avtreksventil tilkoblet balansert ventilasjon. Overstrømmingsspalte under baderomsdøren.

Test av avtrekk. Papiret henger.
