# Tilstandsrapport

Leilighet i boligblokk

Kristofer Jansons vei 41, 5089 BERGEN

Befaringsdato: 10.03.2025

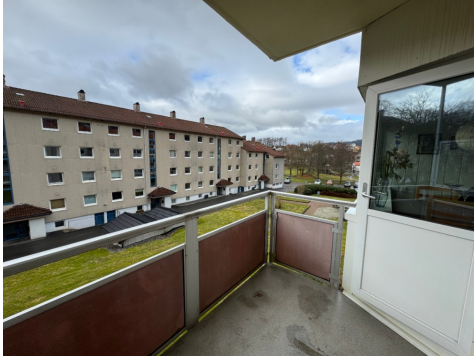
**Vurdering av avvik:**  
• Rekkverket er for lavt i forhold til dagens krav til rekkverkshøyder.

Balkong med utgang fra stue.

**Konsekvens/tiltak**  
• Det er ikke krav om utbedring av rekkverkshøyde opp til dagens forskriftskrav.

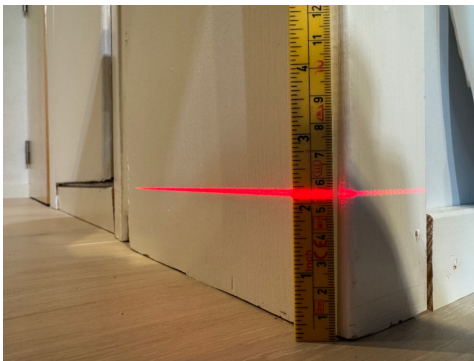
**Vurdering av avvik:**  
• Det er målt høydeforskjell på mellom 15-30 mm gjennom hele  
rommet. Tilstandsgrad 2 gis med bakgrunn i standardens krav til  
godkjente måleavvik.

Bilder viser skjevheter i gulv i stue.

**Konsekvens/tiltak**  
• For å få tilstandsgrad 0 eller 1 må høydeforskjeller rettes opp. Det vil  
imidertid sjelden være økonomisk rasjonelt som et enkeltstående tiltak  
i en bolig som dette. Dersom boligen en gang skal renoveres, kan man  
vurdere slike tiltak.

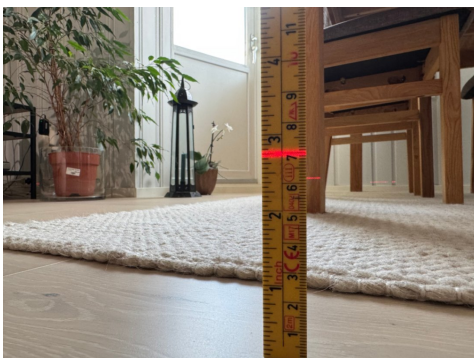
Bilder viser skjevheter i gulv i stue.

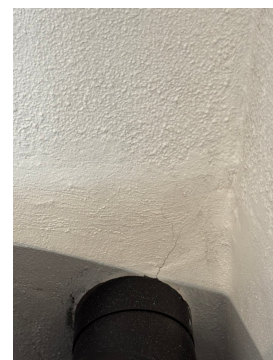
Riss i mur bak peisovn. Anses ikke å være et problem.

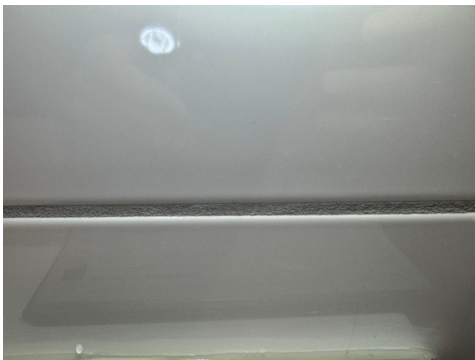
Det er riss i en veggflis over servant.

Riss i veggflis over servant.

Veggflis med riss bør lokal utbedres, ev. skiftes for å lukke avviket. Det vil imidlertid sjelden være økonomisk rasjonelt som et enkeltstående tiltak å foreta utbedring av en veggflis på ett bad som er eldre enn 10 år.

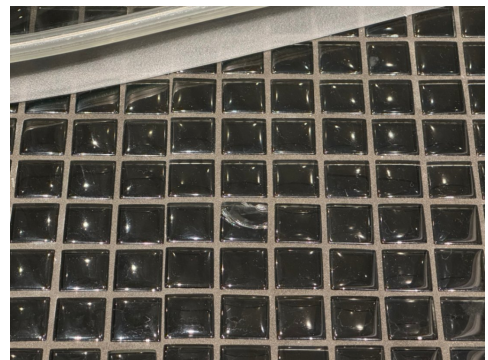
Det er riss i en gulvflis i dusjsone.

Riss i gulvflis i dusjsone.

Vedr. Riss i gulvflis i dusjsone. Gulvflis med riss bør lokal utbedres, ev. skiftes for å lukke avviket. Det vil imidlertid sjelden være økonomisk rasjonelt som et enkeltstående tiltak å foreta utbedring av en gulvflis på ett bad som er eldre enn 10 år.

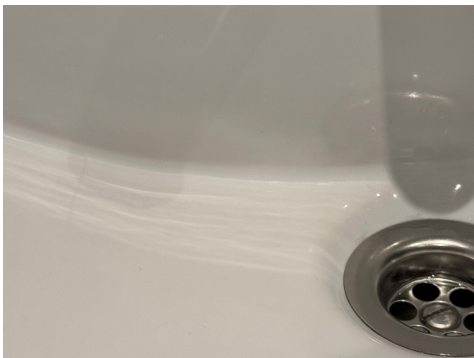
Det er noe riss/krakelering i servant.

Riss/krakelering i servant.

Fungerer med dagens tilstand.

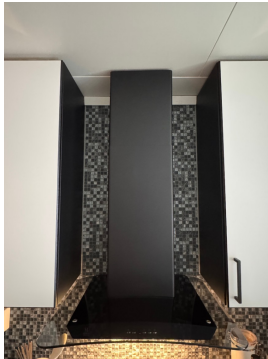
Pga ventilators alder må det påregnes vedlikehold, ev. utskiftninger v/behov.

Kjøkkenventilator.

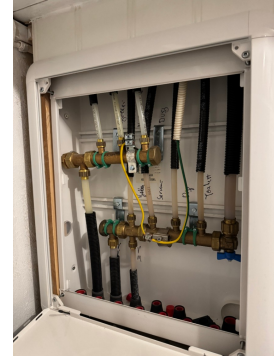
Ingen tegn til fukt/kondens i rør i rør skap. Rør i rør skap bør sjekkes for ev. lekkasje 2 ganger årlig.

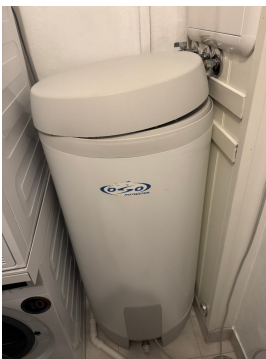
Varmtvannstank er tilkoblet vanlig stikkontakt. I boliger fra 2010 eller nyere skal større varmtvannstank ha fast tilkobling. Det anbefales å skifte ut stikkontakt med fast tilkobling, spesielt hvis varmtvannstank skal skiftes. Stikkontakt bør jevnlig kontrolleres v/ å ta ut - inn støpselet. Dersom det er tegn til misfarging/brunsvidd kontakt må stikkontakt skiftes umiddelbart.

Varmtvannstank i bod.

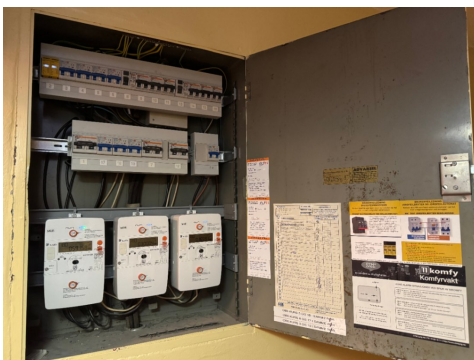
Noen el.komponenter er av eldre årgang. Det må påregnes utskiftning av eldre el.komponenter v/behov.

Sikringsskap i fellesarealer.
