Tilstandsrapport

Enebolig

Prost Krag's veg 3 , 2080 EIDSVOLL

Rapportdato: 17.04.2026

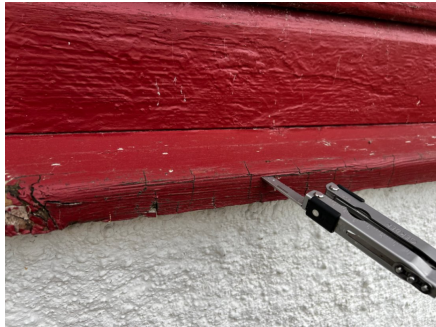
- Det er ingen eller liten lufting i nedre kant av kledning mot grunnmur.
- Det er påvist spredte råteskader i bordkledningen.
- Det er ingen musesperre i nedre kant av konstruksjon.

Påvist spredte råteskader, bl.a. i nederste bord på fasade mot nord (over inngang til kjeller).

Råte i nedre bord

Det bør foretas ytterligere undersøkelser av kledning, svill m.m. for å avdekke omfanget av råteskader.

Råteskadet kledning bør skiftes ut, og det bør etableres tilstrekkelig lufting samt montere musesperre i nedre kant av konstruksjonen for å hindre videre råteutvikling og inntrenging av skadedyr.

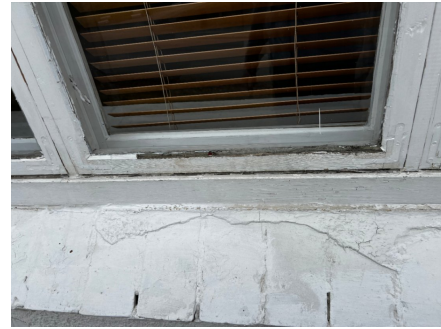
- Det er påvist at enkelte vinduer er vanskelig å åpne/lukke.
- Det er påvist vinduer med fukt/råteskader.
- Karmene i vinduer er slitte og det er sprekker i trevirket.

- Vinduer må justeres.
- Vinduer med råteskader må erstattes med nye.
- Det må påregnes noe vedlikehold og at enkelte vinduer må skiftes ut.

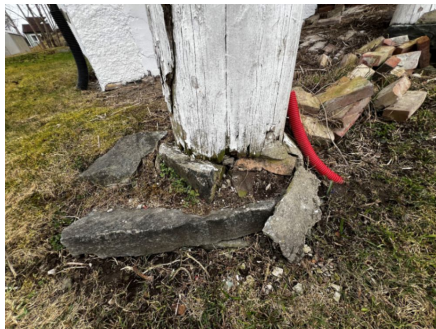
- Det er påvist fukt-/råteskader i konstruksjonen.
- Det er værslitt/oppsprukket trevirke/trepaneler.

Påvist råteskader i søyler, søyler står plassert på terreng/ stein uten kapillærbrytende sjikt. Bærebjelker er skjøtet ufagmessig.

Råtekade søyle

Skjøting bjelke

Råteskadde søyler må skiftes ut/ utbedres, og nye søyler bør monteres på kapillærbrytende sjikt for å hindre fuktopptak fra grunnen. Dersom tiltak ikke utføres, vil det være risiko for videre råteutvikling, svekket bæreevne og i verste fall sammenbrudd av terrassen.

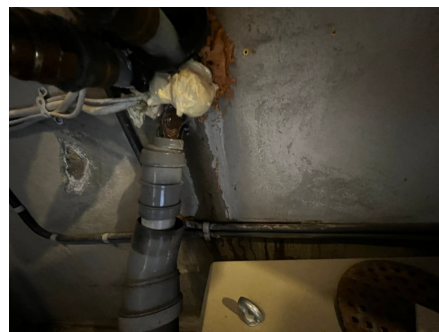
Synlig lekkasje rundt rørgjennomføring fra varmepumpe i tekn. rom.

Lekkasje/ fukt gjennomføring i mur

Det bør utbedres rundt rørgjennomføringen for å hindre videre lekkasje, da dette kan føre til fuktskader og skade på konstruksjonen.

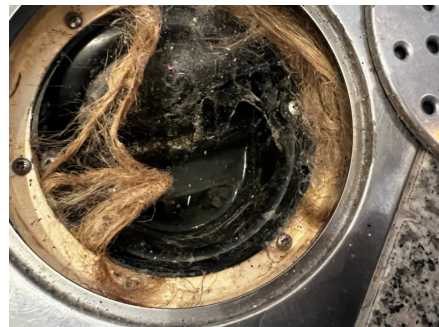
- Det er påvist mangelfull/feil utførelse rundt rørgjennomføringer e.l. som gir fare for fukt i konstruksjonen i våtsone.

Hjelpesluk, mangler 1 skrue klemring

Sluk med hamp i under klemring
