Vertikaldelt tomannsbolig
Tømtebakken 18
1396 Billingstad

Boligens tekniske tilstand:

Dato: 13/03/2025

Asker Bygg og Eiendom AS

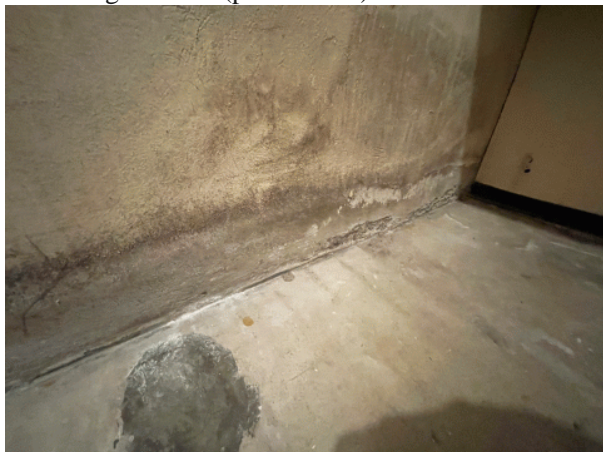
TG 3 1.1 Byggegrunn, fundamenter, grunnmur, drenering og sikring mot vann og fuktighet

Det er påvist riss, sprekker eller skader på grunnmuren.

Det er påvist skader slik at drenering og annen sikring mot vann og fuktighet er utsett.

-Det er manglende/sviktende fuktsikring/drenering rundt grunnmur. Påvist saltutslag og avskaling på innside i kjellerrom på befaringdagen

-Det er påvist fukt/saltutslag/riss i gulv og vegger på innside bolig, samt i boden under carport.

Manglende/sviktende fuktsikring/drenering (avvik NS 3600:2018)

Skader i grunnmur (på innsiden)

TAKSTMANNENS VURDERING VED TG3:	
1.1	Byggegrunn, fundamenter, grunnmur, drenering og sikring mot vann og fuktighet
	Manglende/sviktende fuktsikring/drenering (avvik NS 3600:2018) Skader i grunnmur (på innsiden)
	Takstmannens prisvurdering ved utskiftning antas mer enn Kr. 300 000

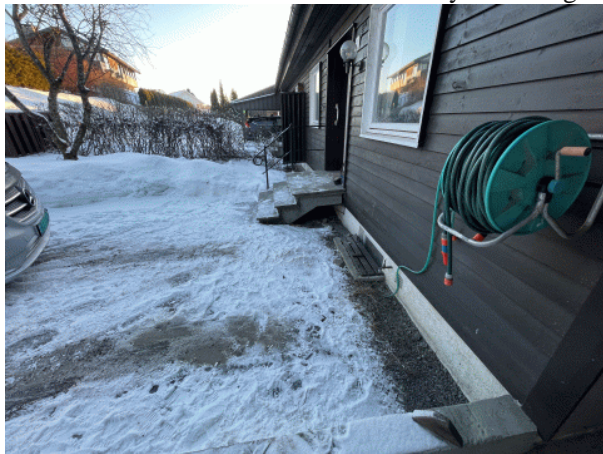
Merknader: Fall mot grunnmur skaper unødig fuktbelastning mot grunnmur og fuktsikring. Terreng rundt byggverk må planeres med fall utover. Fallet må være minimum 1:50 i en avstand på minimum 3 meter fra vegglivet dersom dette fysisk lar seg løse.(TEK 17) Eventuelt andre bøtende tiltak.

Fall på terreng mot mur.

*Utbedres/kostnadsetimeres ved evt. ny drenering/fuktsikring.

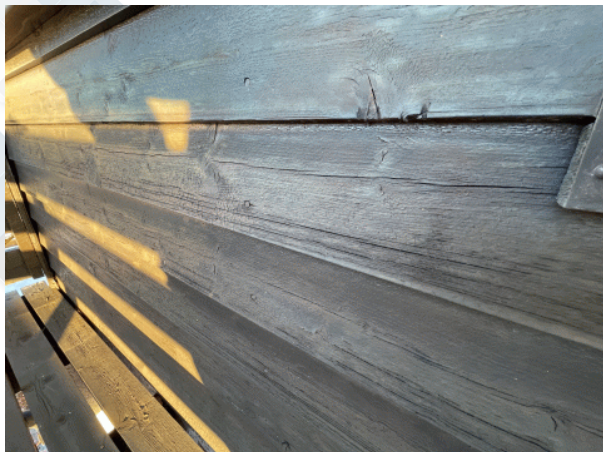
-Det er ikke påvist lufting bak kledning. Panelen er trolig spikret rett på bindingsverket. (vanlig byggemåte ved oppføringstidspunktet) Lufting av konstruksjoner er viktig for å forhindre/begrense fukt og råteskader.

-Kledningen har behov for vedlikehold/utskifting, da det er påvist svertesopp, tørkesprekker, avflassing av overflatebehandling på deler av kledningen. Man må påregne kostnader for utbedring/utskifting.

TAKSTMANNENS VURDERING VED TG2:	
2.1	Yttervegger
	-Kledningen har behov for vedlikehold/utskiftning, da det er påvist svertesopp, tørkesprekker, avflassing av overflatebehandling på deler av kledningen. Man må påregne kostnader for utbedring/utskiftning. *Avvik kan forekomme ved evt. åpning av konstruksjoner.

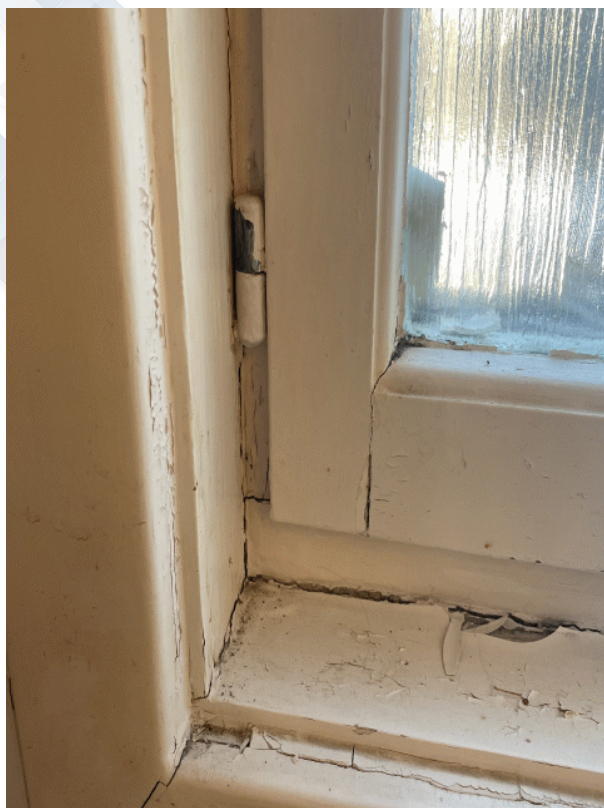
Det er påvist avvik ved beslag, vannbord, omramming, karm eller ytre tetting.

-Omramming rundt vinduer med enkelte tørkesprekker/skader.

Settes på bakgrunn av alder og slitasje. Forventet tid for utskiftning nærmer seg/er oppnådd.

*Vinduene er likevel funksjonelle.

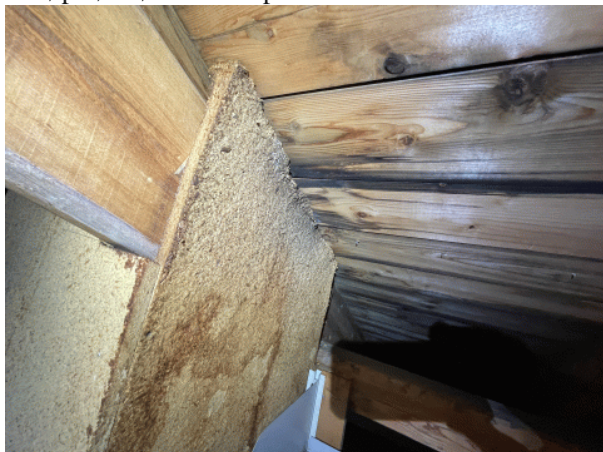
Det er påvist lekkasjer, fuktskjolder, kondens og lignende ved piper, overganger, i bjelker eller takluker.

Merknader: -Det er eldre tegn til fuktskjolder i kasse til antatt ventilasjonskanal. Ytterligere undersøkelser bør foretas da det kan forekomme kondensering på innside av kassen.

Fuktskjolder avvik ved ventilasjonskasse

Avløpsrør bør isoleres på kaldtloft for å hindre evt. kondensering.

4.1	Takkonstruksjon, takteking og skorstein over tak
	Vurderes på bakgrunn av saltutslag i pipe
5.1	Loft (konstruksjonsoppbygging)
	Fuktskjolder/avvik ved ventilasjonskasse Avløpsrør bør isoleres på kaldtloft

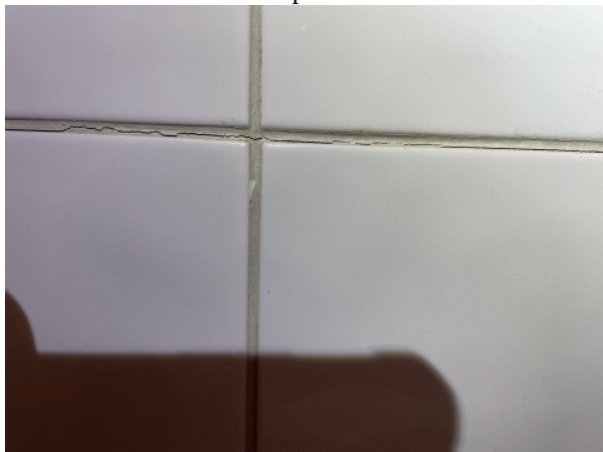
Merknader: -Eldre bad som er delvis flislagt utenpå sponplater. Det ble påvist dampsperre bak sponplater. Dette er ikke en anbefalt løsning. Ved direkte fuktpåkjenning på vegger, så er det fare for at fukt stenges inne med økt risiko for fukt og råteskader.

- Man bør vurdere en total rehabilitering av våtrommet. Man må i det minste benytte seg at lukket løsning ved dusjing.
- Det er stedvis hulrom og til dels løse fliser på vegg.
- Vindu er plassert i våtzone, men er beskyttet for direkte fuktpåkjenning.

Materialeegenskaper og oppbygging av våtrommet avviker stort fra dagens krav og vil trolig ikke tåle en direkte fuktpåkjenning.

*Kostnadsestimert under punkt 7.1.3

1.3	Terrengforhold
	Fall på terreng mot mur. *Utbedres/kostnadsetimeres ved evt. ny drenering/fuktsikring.
7.1.1	Bad Overflate vegger og himling
	Materialegenskaper og oppbygging av våtrommet avviker stort fra dagens krav og vil trolig ikke tåle en direkte fuktpåkjenning. *Kostnadsestimert under punkt 7.1.3

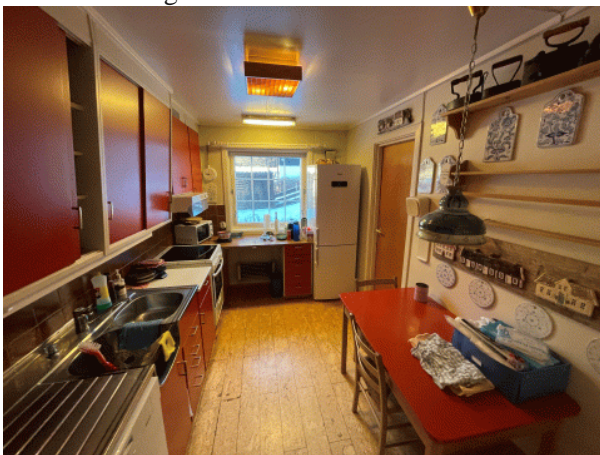
Slitasje/skader i korkgulv etter mange års bruk.

-Settes på bakgrunn av et helhetsinntrykk

-Skader i korkgulv

6.1	Balkonger, verandaer og lignende
	Rekkverk tilfredsstillende ikke dagens krav til 100 cm. Værslitasje og tørkesprekker i enkelte bord/rekkverk
8.1	Kjøkken Kjøkken
	-Settes på bakgrunn av et helhetsinntrykk -Skader i korkgulv

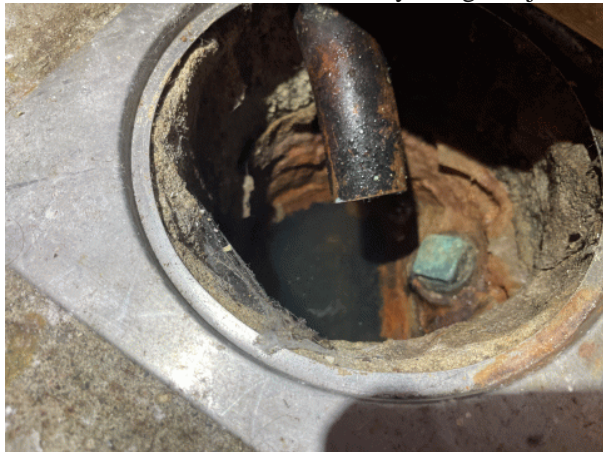
- Nyere stoppekran på vaskerom testet ok
- Sluk og avløpsrør i støpejern av eldre dato. Tydelig rust i sluk
- Stakeluke på kaldtloft
- Kran på vaskerom er defekt.

Settes på bakgrunn av eldre sluk og avløpsrør hvor forventet tid for utskiftning er oppnådd. Støpejernsrør bør sjekkes med spesialutstyr for å avdekke eventuelle skader/svekkelser, da dette kan variere i forhold til vannkvalitet/bruk osv.

Sluk på bad og vaskerom med behov for utskiftning.

*Større avvik kan forekomme ved ytterligere sjekk/kontroll av VVS anlegget

10.1	WC og innvendige vann- og avløpsrør
	Kran på vaskerom må byttes Sluk på bad og vaskerom med behov for utskiftning. *Større avvik kan forekomme ved ytterligere sjekk/kontroll av VVS anlegget
	Takstmannens prisvurdering ved utskiftning antas mellom Kr. 100 000. - og 300.000.-
