# Tilstandsrapport

Rekkehus

Hagekjeråsen 3B , 4580 LYNGDAL

Befaringsdato: 05.02.2026

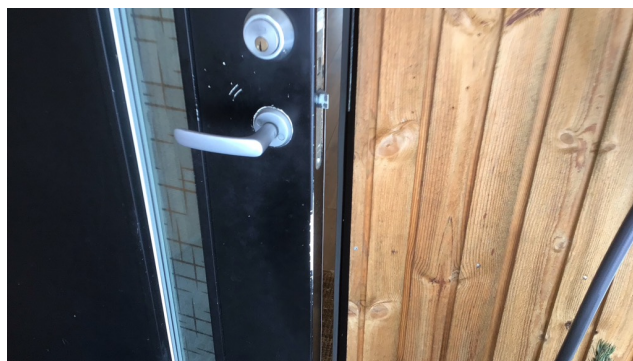
-Inngangsdør har en del slitasjemerker og hakk ut over normal slitasje

Slitasje merker på dør

-Lokalt tiltak bør gjøres på inngangsdør

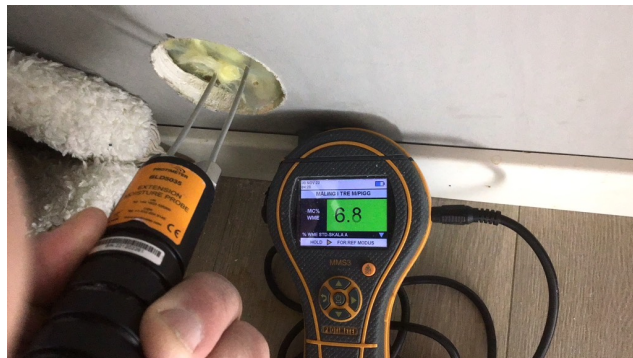
Hulltaking er foretatt i utført vegg i bod under trappen, uten å påvise unormale fukt relaterte forhold 6,8%.

Betongvegg i kjeller mot terreng har dampsperre/plast på innsiden. Det anbefales ikke plastfolie/dampsperre i kjeller vegger av Byggforsk dersom mer enn 2/3-deler ligger under bakkenivå, dette fordi at det vil kunne være fare for kondens/fukt samles bak plastfolien

-Veggen bør holdes under oppsikt, tiltak kan ikke utelukkes

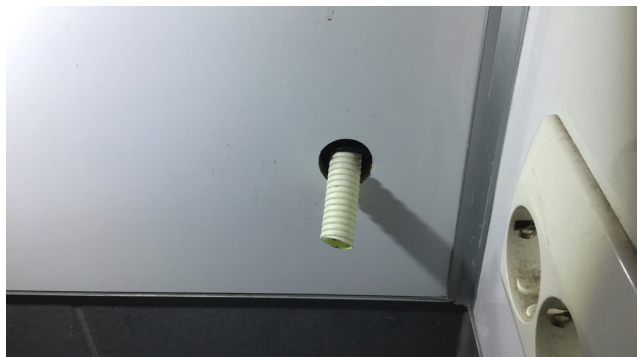
-Det er utettheter rundt rør ved vaskemaskin, Det bør gjøres tiltak med tetting rundt rør for å forhindre fukt å komme inn i konstruksjonen

-Det bør gjøres lokalt tiltak rundt rør

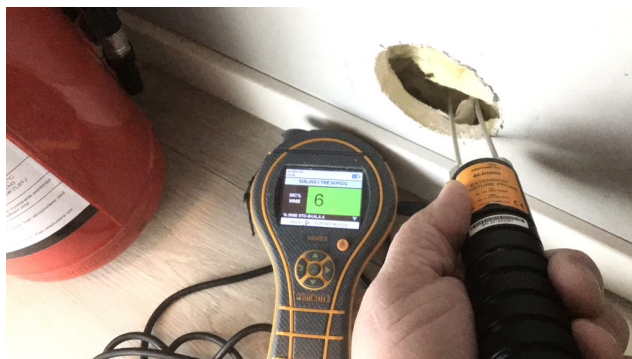
Hulltaking utført i bod bak dusj.  
Ikke påvist unormale fuktverdier på kontrollert område. 6 vektprosent

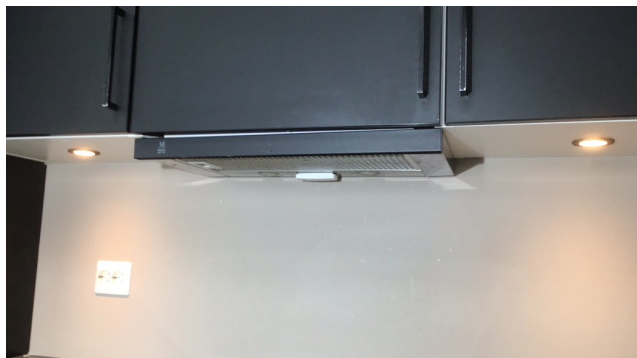
Det er kun kullfilterventilator på kjøkkenet og heller ikke andre forserte/mekaniske avtrekksløsninger fra kokesonen.

- Om mulig bør det etableres mekanisk/forsert avtrekk ut fra kokesonen.

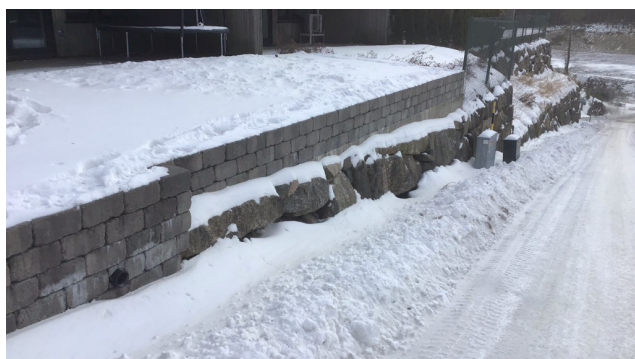
Det er manglende rekkverk/annen sikring på forstøtningsmur som krever dette utifra dagens krav.

Forstøtningsmur i naturstein med betongstein på den øverste delen.
