# Tilstandsrapport

Enebolig

Slåttrønningen 13, 2410 HERNES

Befaringsdato: 24.04.2025

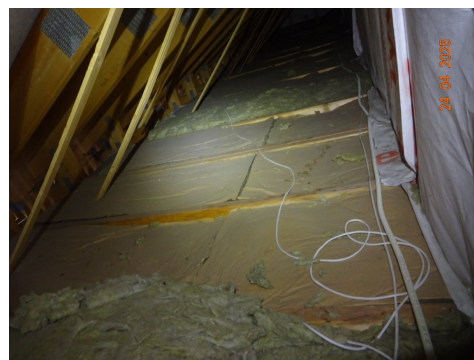
Det er påvist fuktskjolder på isolasjon ved luke. Antatt etter tidligere fuktproblematikk.

Anbefaler ytterligere undersøkelser.

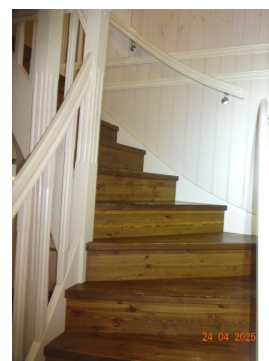
## TG 1 Innvendige trapper

Adkomst til 2.etasje via tretrapp. Utført med rekkverk og håndløper.

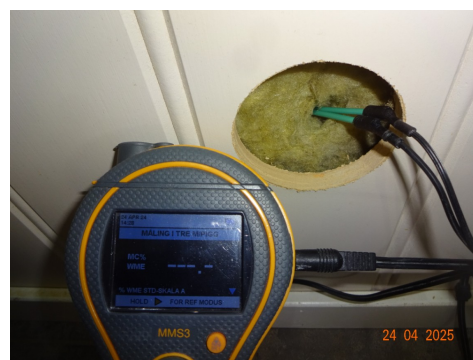
#### ! TG 1 Tilliggende konstruksjoner våtrom

Hulltaking er foretatt nederst på delevegg mot våtsonen. Ved bruk av fuktmåler ble det ikke registrert unormale verdier.

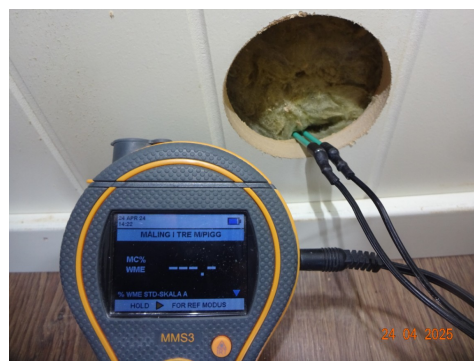
### TG 1 Tilliggende konstruksjoner våtrom

Hulltaking er foretatt nederst på delevegg mot våtsonen. Ved bruk av fuktmåler ble det ikke registrert unormale verdier.

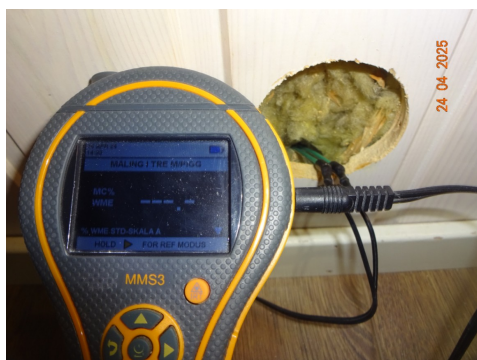
### ! TG 1 Tilliggende konstruksjoner våtrom

Hulltaking er foretatt nederst på delevegg mot våtsonen. Ved bruk av fuktmåler ble det ikke registrert unormale verdier.

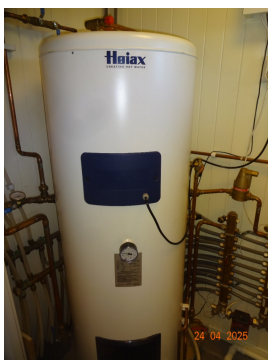
## ! TG 1 Varmtvannstank

Dobbeltmantlet varmtvannsbereder for gulvvarme og forbruksvann.  
Alder: 2005  
Sluk i gulv i teknisk rom.

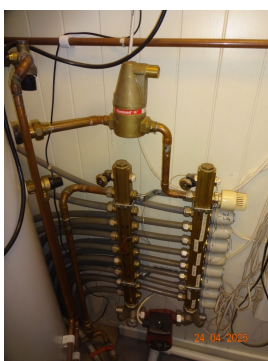
## ! TG 1 Vannbåren varme

Fordelerstokk for vannbåren gulvvarme i teknisk rom.

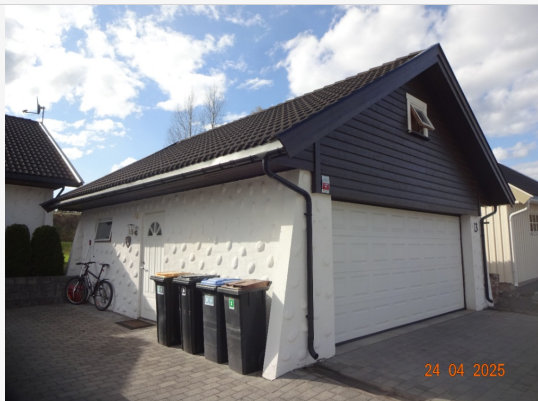
## Garasje

Det er påvist sprekk i yttervegg.  
Mosegroing på takteking.  
Mangler rekkverk til tretrapp. For lavt rekkverk rundt trappeåpning.  
Kalkutslag og avskalinger i murpuss nederst på yttervegg.

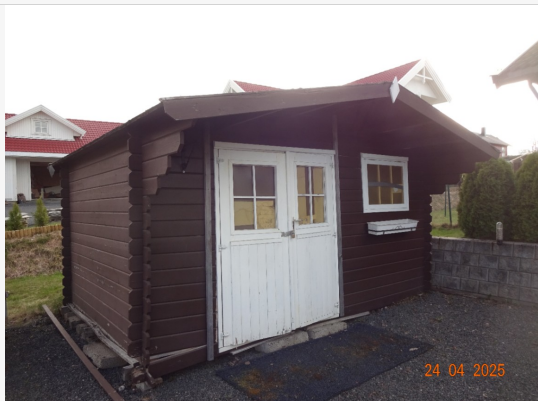
## Frittliggende utebod

Generelt med noe preg av skader, aldersforvitring og manglende vedlikehold.

Råteskade i undertak utvendig.

Det er påvist sprekker i vindu av plast i ytterdør.

Panel er stedvis for nærme terreng, fare for fuktopptrekk.

Det er påvist fuktmerker i undertak (innvendig). Ved bruk av fuktmåler ble det ikke registrert unormale verdier.
