# Tilstandsrapport

Enebolig

Jektveien 5 , 7120 LEKSVIK

Befaringsdato: 19.02.2026

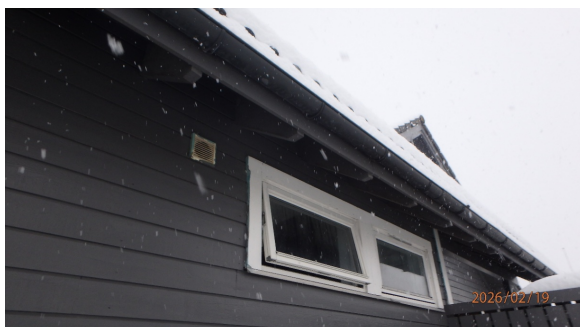
Det er ikke etablert snøfangere på taket.

- Overvåk tilstanden jevnlig. For å få tilstandsgrad 0 eller 1 må beslag/renner/nedløp skiftes ut, men tidspunktet for når dette er nødvendig er vanskelig å si noe om.
- Det må monteres snøfangere for å oppfylle byggeårets krav.

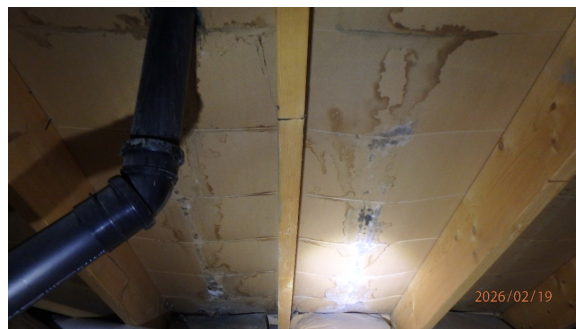
- Det er begrenset/dårlig ventilering av takkonstruksjonen.
- Det er påvist fuktskjolder/skader i takkonstruksjonen.

Forholdet indikerer damplekkasje fra våtrom som stiger opp å treffer kaldsone på kaldloft og kondenserer/ rimer.

Fuktflekker i undertak.

Etablering av dampsperre må påregnes for å lukke avviket.

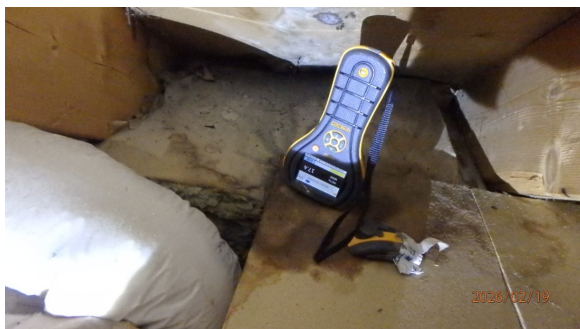
Fuktflekker i undertak

Fuktmåling viser noe forhøyede verdier.

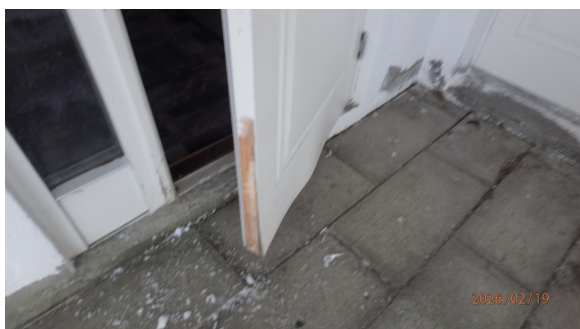
- Det er påvist dør(er) med fukt/råteskader.

Ytterdør har fuktskader.

Ytterdør må skiftes for å lukke avvik.

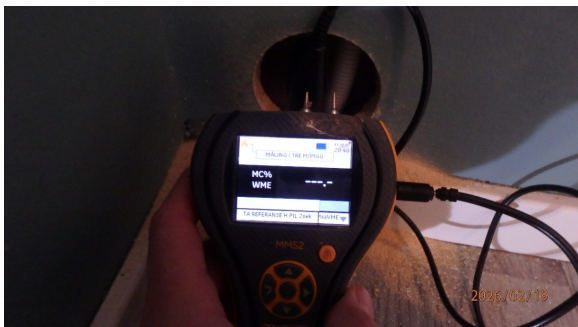
Hulltaking er foretatt uten å påvise unormale forhold. Fuktkvotemåling (vekt%) i konstruksjonen ble målt til under 7. Hulltaking er foretatt ved/i Soverom.

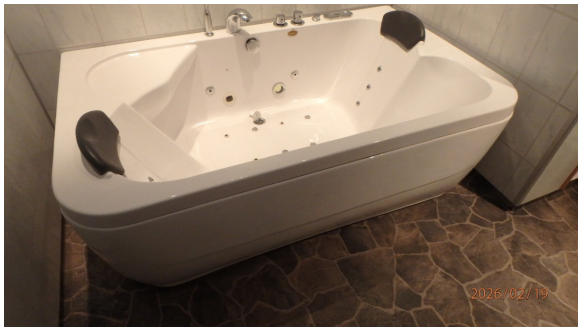
- Det er påvist mangelfull/feil utførelse rundt rørgjennomføringer e.l. som gir fare for fukt i konstruksjonen i våtsone.
- Mer enn halvparten av forventet brukstid er passert på membranløsningen.
- Mer enn halvparten av forventet brukstid er passert på slukløsningen.
- Sluk har begrenset mulighet for inspeksjon og rengjøring.

Sluk er plassert under badekar.

- Det er viktig å merke seg at levetiden til en membran varierer basert på kvalitet, installasjon og bruk. Eldre membraner kan bli sprø og sprekke opp, noe som fører til at de mister sin vanntettende funksjon. Dette kan resultere i vannlekkasjer gjennom vegger og gulv og fuktskader.
- Konsekvensen er at det kan oppstå fuktskader i konstruksjonen bak overflatematerialet. Vann kan trenge inn gjennom utette rørgjennomføringer og forårsake fuktskader ved fukttilførsel gjennom enten bruksvann eller lekkasjevann.
- Overvåk tilstanden jevnlig. For å få tilstandsgrad 0 eller 1 må slukløsningen skiftes ut og sannsynligvis må også membransjiktet skiftes/utbedres. Det er imidlertid vanskelig å si noe om tidspunktet for når dette er nødvendig.

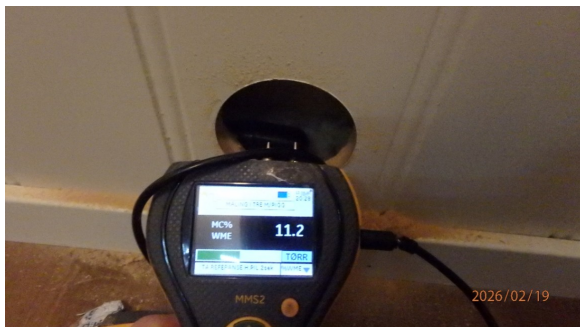
Hulltaking er foretatt uten å påvise unormale forhold. Fuktkvotemåling (vekt%) i konstruksjonen ble målt til 11. Hulltaking er foretatt ved/i Bod.

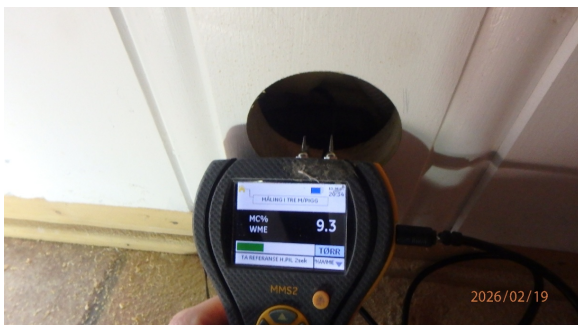
Hulltaking er foretatt uten å påvise unormale forhold. Hulltaking er foretatt ved/i gang. Fuktkvotemåling (vekt%) i konstruksjonen ble målt til 9.
