# Tilstandsrapport

Leilighet - andel 7

Luren 1 B, 3684 NOTODDEN

Befaringsdato: 24.02.2026

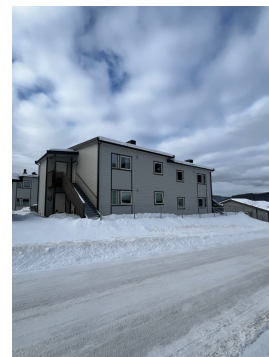
### ! TG IU Takteking

Siden taket (takkonstruksjon, takteking og skorstein) kun er observert fra bakkenivå, er vurderingen begrenset av dette. Det er ikke sikkerhetsmessig forsvarlig å bevege seg ut på taket eller observere fra stige. Selv om det ikke er avdekket skader under befaringen, betyr ikke dette at det ikke foreligger skader som en besiktigelse på taket kan avdekke. Vær oppmerksom på denne risikoen. En undersøkelse av taket kan utføres av en fagperson under tilstrekkelige sikkerhetsforhold.

Snødekt tak.

- Det bør foretas nærmere undersøkelser av takteking når taket er snøfritt.

Det bør gjennomføres en ny befaring av taket når det er snøfritt, slik at type takteking og undertak kan vurderes nærmere. Konsekvensen av manglende vurdering er at eventuelle skader eller feil kan forbli uoppdaget, noe som kan medføre økt risiko for lekkasjer og følgeskader på bygningen.

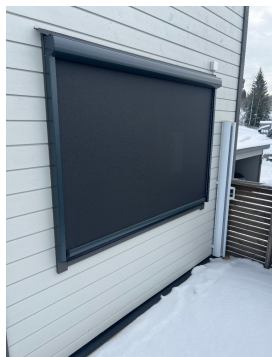
Bygningen har malte toppsving trevinduer med 3-lags glass.  
Heltre fastkarmsvinduer i stue.  
Montert innvendig screens, utvendig screens på et vindu i stue.

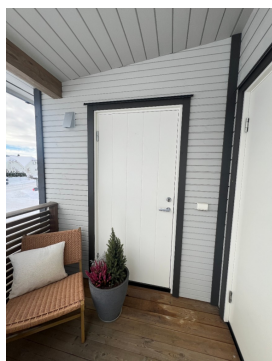
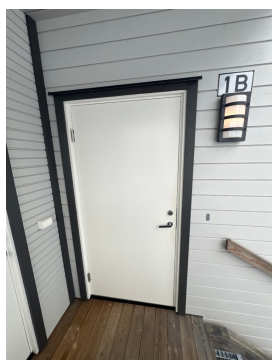
## ! TG 1 Dører

Malt slett hovedinngangsdør.  
Malt dør med freste spor utvendig bod.  
To fløyet heltre balkongdør med tre lag isolerglass.

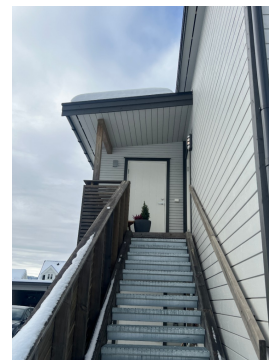
## ! TG 1 Overbygget inngang

Bærende søyler og dragere i tre.  
Undergulv med membran, fall ut mot takrenne.  
Tilfarer gulv med terrassebord.  
Rekkverk med liggende spiler og toppbord.  
Takoverbygg.

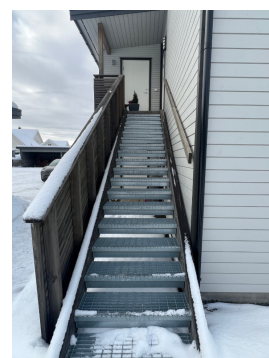
## ! TG 1 Utvendige trapper

Utvendig trapp med vanger i tre og strekkmetall i trinn.  
Rekkverk med liggende spiler og toppbord.  
Håndløper på vegg.

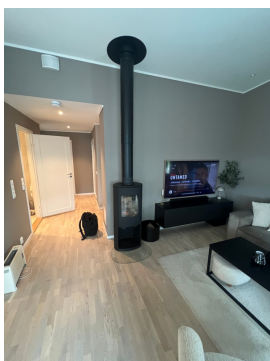
## TG 1 Pipe og ildsted

Boligen har isolert stålpipes og peisovn i stue.

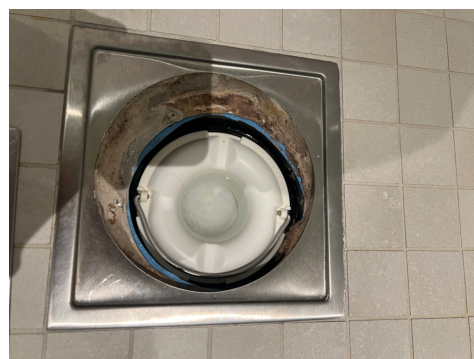
## TG 1 Sluk, membran og tettesjikt

Det er plastsluk og smøremembran med dokumentert utførelse.

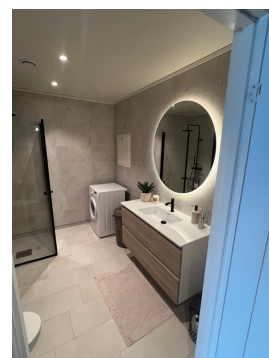
## TG 1 Sanitærutstyr og innredning

Servantkap med heldekkende servant, speil med lys.  
Dusjvegg med glass, veggmontert dusj.  
Veggmontert toalett.  
Opplegg vaskemaskin.

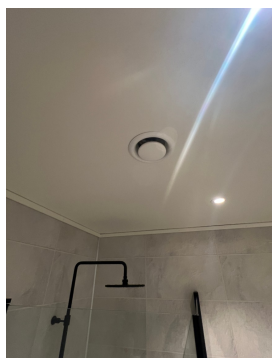
### ! TG 1 Ventilasjon

Det er balansert ventilasjon.

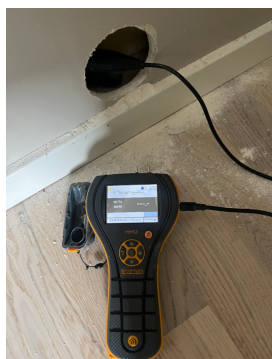
### ! TG 0 Tilliggende konstruksjoner våtrom

Hulltaking er foretatt uten å påvise unormale forhold. Hulltaking er foretatt i delevegg mellom soverom og bad. Fuktkvotemåling (vekt%) i konstruksjonen ble målt til 7.

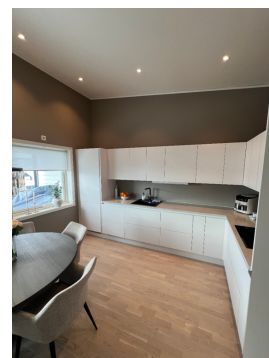
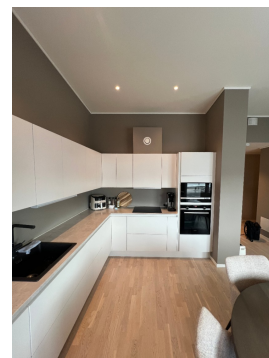
### ! TG 1 Overflater og innredning

Kjøkkenet har innredning med glatte fronter.  
Benkeplaten er av laminat med nedfelt oppvaskkum og blandebatteri.  
Det er kjølfryseskap, oppvaskmaskin, induksjonstopp, micro, stekeovn, vannstoppsystem og komfyrvakt.  
Hvitevarer er ikke funksjonstestet.  
Gulv med parkett.  
Vegger med malt gips.  
Himling med malt gips og innfelte spotter.

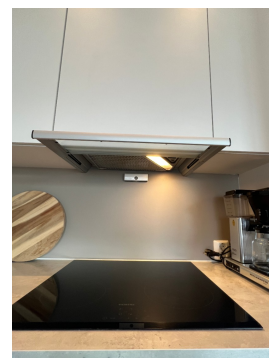
### ! TG 1 Avtrekk

Det er avtrekk via balansert anlegg.

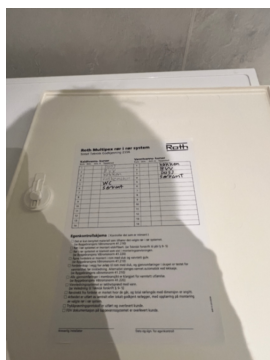
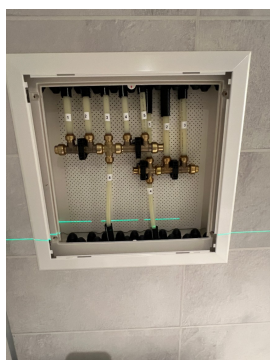
### ! TG 1 Vannledninger

Innvendige vannledninger er av plast (rør i rør). Det er besiktiget i rørskap.

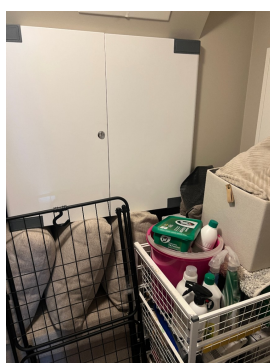
## TG 1 Ventilasjon

Boligen har balansert ventilasjon.

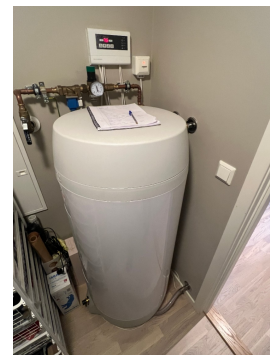
## TG 1 Varmtvannstank

OSO 200l bereder på bod/tekniskrom.
