Tilstandsrapport

Andelsleilighet 5.etg.

Doktor Wendts gate 15, 1461 LØRENSKOG

Befaringsdato: 13.03.2025

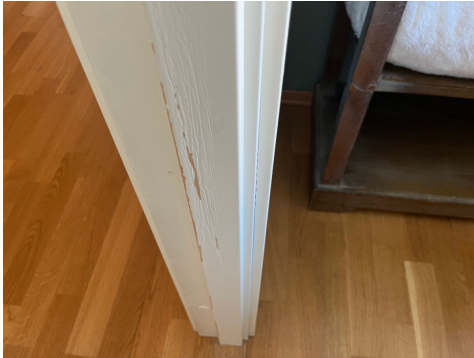
Dør til lite soverom med 3-speil malte fyllingsdør. Skade i karm på denne dør.

Noe skader/riper i karm på dør.

Skader/riper i karm

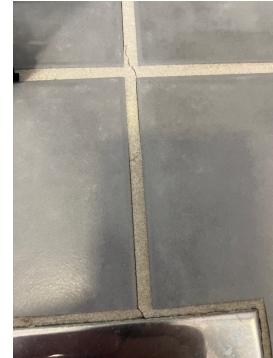
- Det er påvist at høydeforskjell fra topp slukrist til gulv/synlig topp membran ved dørterskel er mindre enn 25 mm.
- Det er påvist at noen fliser har bom (hulrom under).
- Det er påvist avvik i fuger.

Det er noen fliser med bom i dusjsone/nedsenk. Sprekk i fuger ved disse fliser.

Det er avvik på høydeforskjell iht. krav ved bygging av bad. Det er ikke påvist oppbrett på membran mot terskel.

Sprekk i fuge, bom i flis.

- Våtrommet fungerer med dette avviket.
- Overflater må behandles.
- Gjennomføre ytterligere undersøkelser og foreta utbedring av skade.

Det må gjennomføres ytterligere undersøkelser av årsak til sprekk i fuger og løse fliser. Det bør gjøres ytterligere undersøkelser om membran har oppbrett mot terskel.

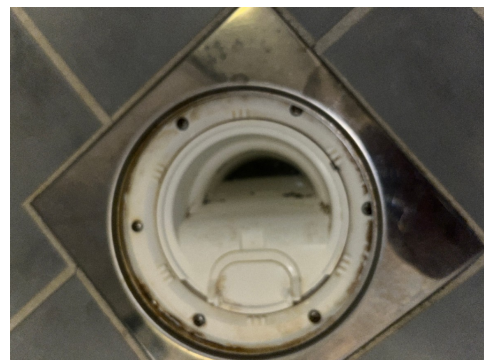
Sluk i bad

- Overvåk tilstanden jevnlig. For å få tilstandsgrad 0 eller 1 må tettesjiktet skiftes ut, men tidspunktet for når dette er nødvendig er vanskelig å si noe om.
- Installering av tett dusjkabinett anbefales.

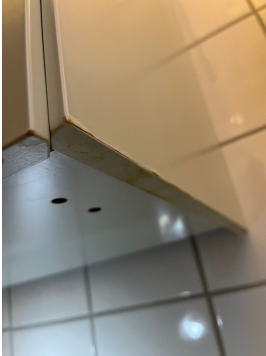
- Det er påvist skader på innredning.
- Liten svelleskade i nedre kant av innredning.

Liten svelleskade i innredning.

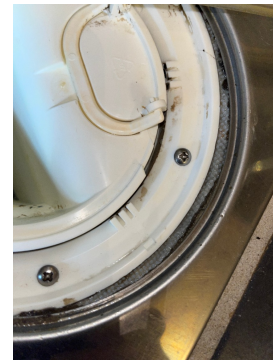
Synlig membran/mansjett i sluk

- Overvåk tilstanden jevnlig. For å få tilstandsgrad 0 eller 1 må tettesjiktet skiftes ut, men tidspunktet for når dette er nødvendig er vanskelig å si noe om.
