Leilegheit i burettslag (Dødsbo v/ bostyrer Tonje Tvilde)**Hangursvegen 38****5704 Voss**

www.e3.no**Boligens tekniske tilstand:**

Håvard Kvarme Ure

Dato: 21/10/2024

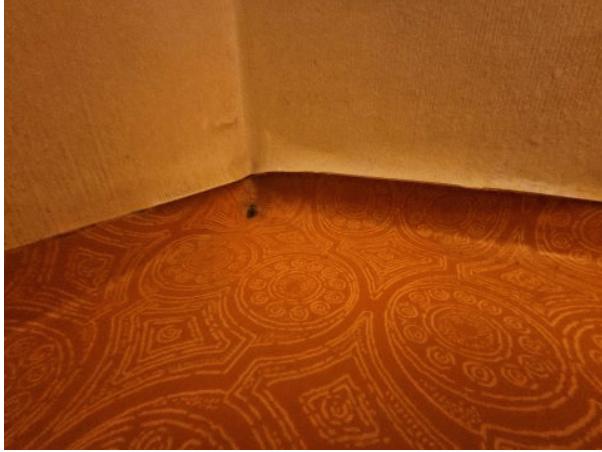
Det er påvist avvik på skjøter og underkant av plater. Se under.

Det er registrert ein del skader som fylge av elde og slitasje på overflater.

Bilete syner tapet på vegg, som har løysna fra vegg.

Overflate vegg er vurdert til TG3 grunna skader på tapet.

Det er registrert ein del skader som fylgje av elde og slitasje på overflater. Tapet har løysna frå vegg, særleg i overgang frå vegg til golv. Tapet fungerar som tettesjikt, og det er derav særskilt viktig at den er i orden.

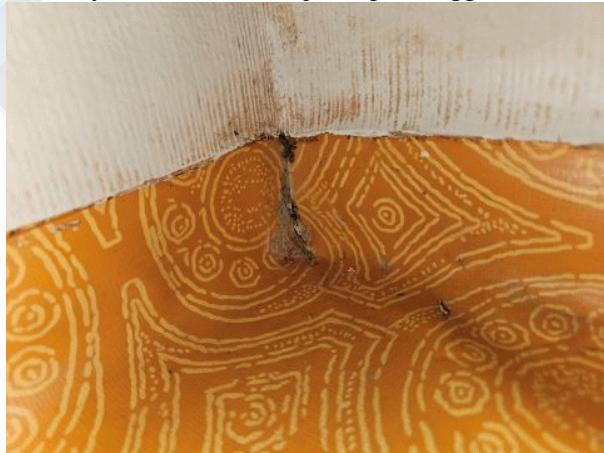
**TG 3** 1.1.2 Overflate gulv

Det er påvist flekker eller andre skader. Se under.

Det er registrert større feil og manglar ved sluk og elles i området ved dusj. Belegget har løysna frå underlaget og ved sluk er det ikkje lagt under klemring, som gjer at fuktigkeit kan trekke under belegg. (Sjå punkt 1.1.3 for utgreiing)

Avvika som er registrert kjem av elde, slitasje og manglande vedlikehald. Meirskader som fylge av feil og manglar på belegg kan ikkje utelukkast.

Bilete syner hull i sveis i hjørne på belegg.

Golv er vurder til TG3 grunna skader og feil og manglar på belegg som fylgje av elde, slitasje og manglande vedlikehald. Feil montering av belegg i sluk, hull i belegg og generell slitasje er registrert.

Feil og manglar som er registrert utgjer stor fare for fuktskader og ei renovering bør gjennomførast før vidare bruk.
