# Tilstandsrapport

Enebolig

Lyngstadvegen 128, 6493 LYNGSTAD

Befaringsdato: 16.04.2026

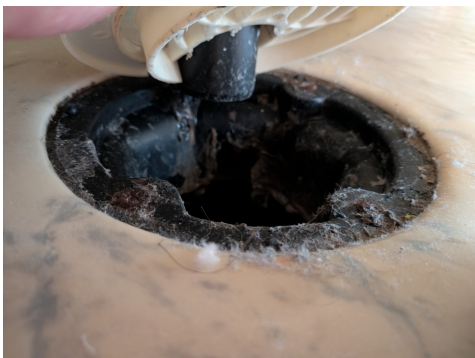
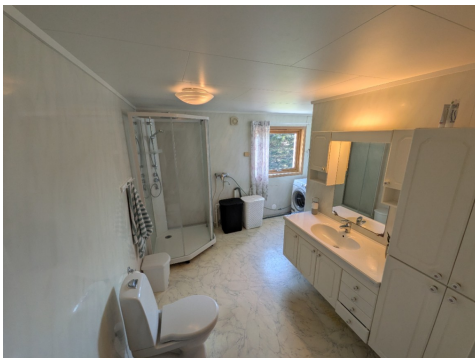
Med bakgrunn i alder på våtrom/tettesjikt så anbefales en oppgradering av våtrommet. Tettesjikt er over 30 år og eldre gulvbelegg blir porøse og kan sprekke opp, typisk i overganger, skjøter, hjørner og tilslutning til sluk.

• Manglende oppgradering av våtrommet medfører høy risiko for at konstruksjonene ikke vil tåle vanlig bruk av vann eller lekkasjer. Selv om det er dusjkabinett, er det fortsatt en betydelig risiko for at våtrommets konstruksjoner ikke tåler lekkasjer. Dette kan føre til fuktskader på tilstøtende konstruksjoner.

I påvente av en fremtidig oppgradering, så anbefales det fortsatt bruk av dusjkabinett med direkte avrenning til sluk, samt at sluk observeres og rengjøres jenvlig.

**Kostnadsestimat: 200 000 - 500 000**

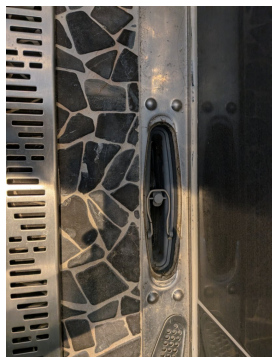
### ! TG 2 Sanitærutstyr og innredning

- Det er ikke påvist tilfredsstillende løsning for å synliggjøre lekkasje fra innebygget sistene.

Det bør etableres en tilfredsstillende løsning for å synliggjøre eventuell lekkasje fra innebygget sistene, for å redusere risikoen for skjulte vannskader og følgeskader på omkringliggende konstruksjoner. Manglende løsning medfører økt fare for at lekkasjer ikke oppdages i tide.
