# Tilstandsrapport

Enebolig

Rudvegen 11, 2005 RÆLINGEN

Befaringsdato: 07.04.2025

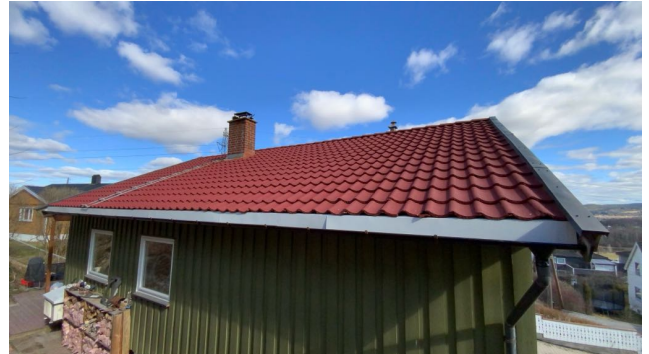
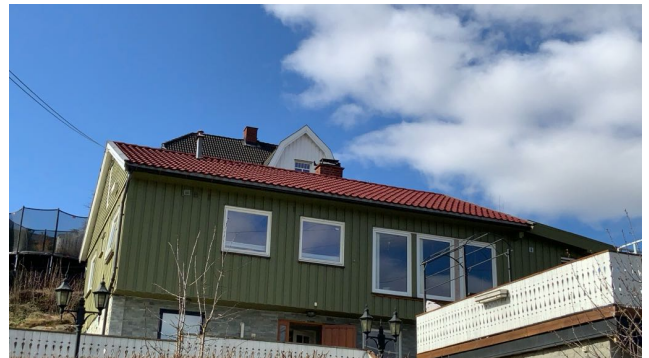
Eldre takstein dog overflatebehandlet i nyere tid iht. eiers opplysninger. Takteking anses å ha sin tiltenkte funksjon uten negative avvik utfra alder tatt i betraktning. Kommende lokale utskiftninger av stein er påregnelig på sikt. Taktekke ble innsisert fra bakkenivå og er i hovedsak vurdert opp mot alder og gjenværende forventet levetid. Siden taket (takkonstruksjon, takteking og skorstein) kun er observert fra bakkenivå, er vurderingen begrenset av dette. Det er ikke sikkerhetsmessig forsvarlig å bevege seg ut på taket eller observere fra stige. Selv om det ikke er avdekket skader under befaringen, betyr ikke dette at det ikke foreligger skader som en besiktigelse på taket kan avdekke. Vær oppmerksom på denne risikoen. En undersøkelse av taket kan utføres av en fagperson under tilstrekkelige sikkerhetsforhold.

Besiktigelse av taktekke.

- Tidspunkt for utskiftning av undertak nærmer seg.
- Overvåk tilstanden jevnlig. For å få tilstandsgrad 0 eller 1 må tekkingen skiftes ut, men tidspunktet for når dette er nødvendig er vanskelig å si noe om.
- Tidspunkt for utskiftning av takteking nærmer seg.

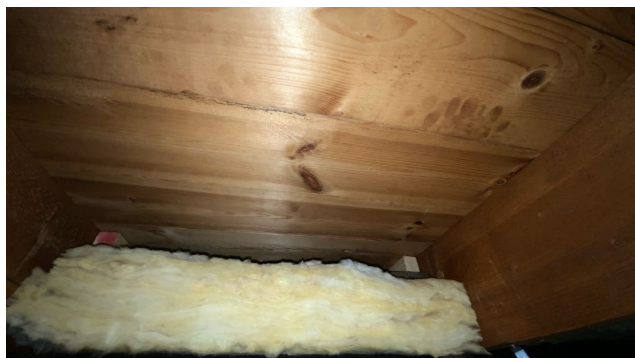
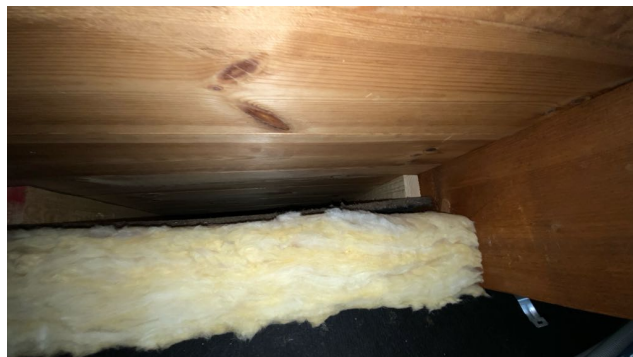
- Det er fra loft/kryp loft påvist indikasjoner på at det er punktering av dampspærre, som medfører svekket effekt av dampspærrefunksjonen.
- Det er påvist avvik rundt gjennomføringer i takflaten.
- Undertaket er misfarget.

Synlige luftespalter på undertak.

- Det bør gjøres lokale tiltak.

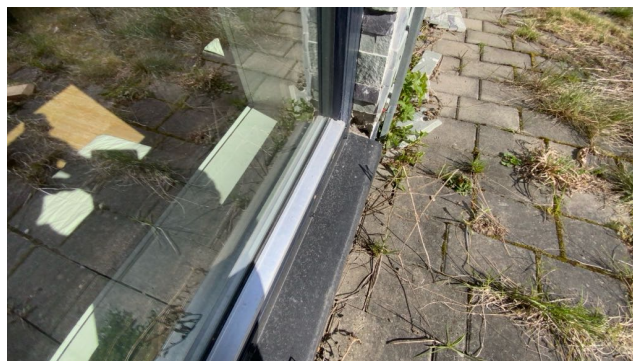
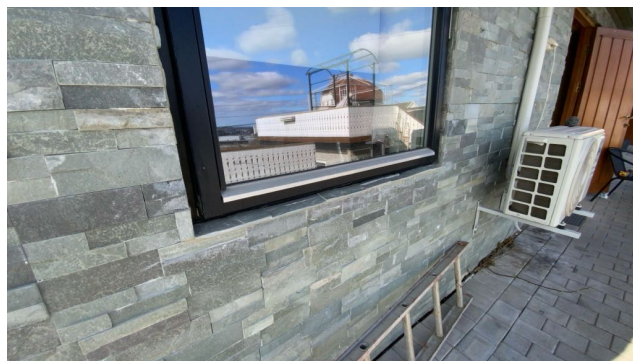
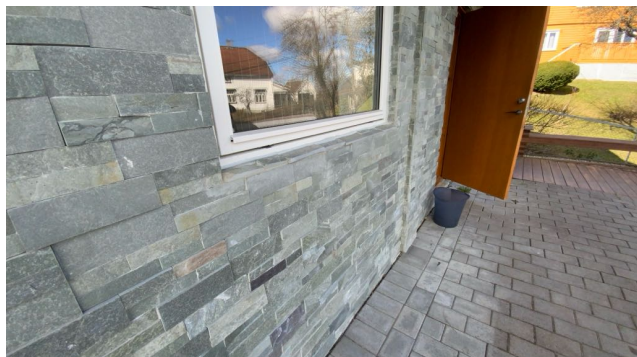
- Det er påvist avvik rundt innsettsdetaljer.

Vindusblikk på kjellervinduer bør utbedres på sikt.

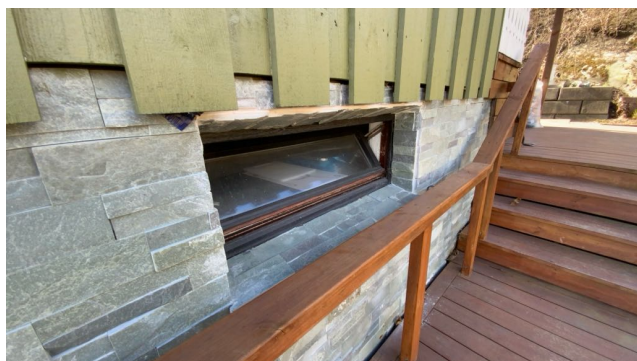
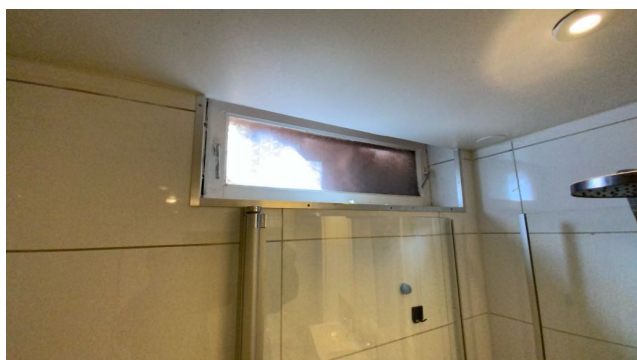
- Det er påvist at enkelte vinduer er vanskelig å åpne/lukke.
- Det er påvist avvik rundt innsettingsdetaljer.
- Karmene i vinduer er slitte og det er sprekker i trevirket.

- Det må foretas lokal utbedring.
- Det bør gjøres tiltak for å lukke avviket.
- Vinduer må justeres.

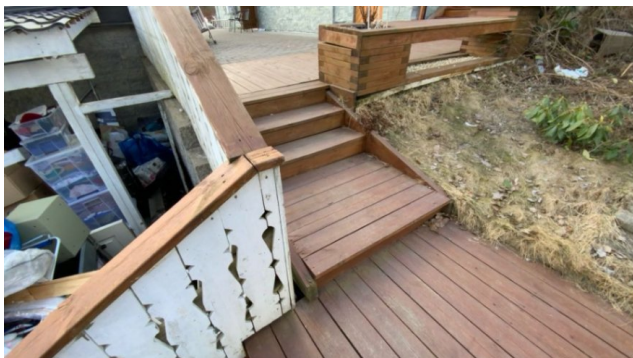
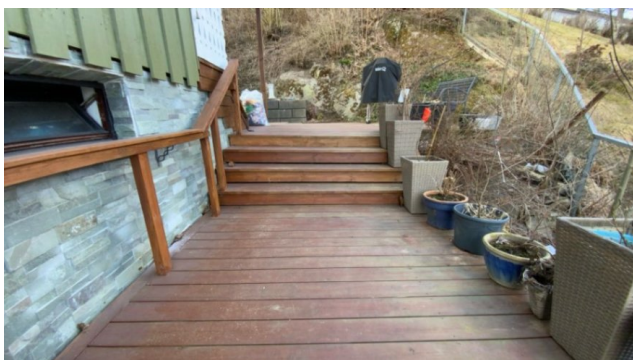
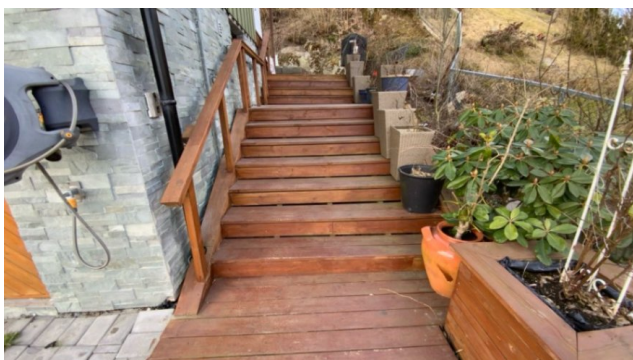
- Betongtrapp har mindre sprekker/skader

Besiktigelse av trapp.

- Påviste skader må utbedres.

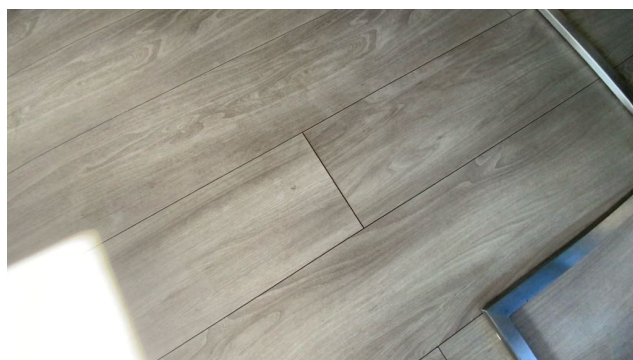
Svellet laminat.

- Overflater må utbedres eller skiftes.

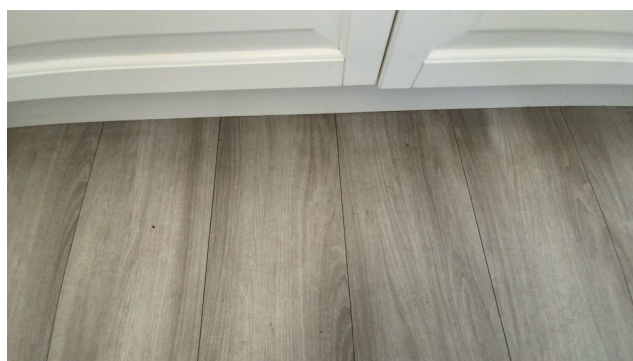
Knirk i laminat.

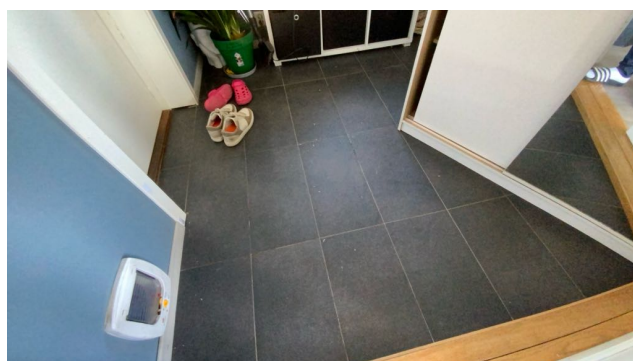
Bomflis i entré. Løse flisfuger.

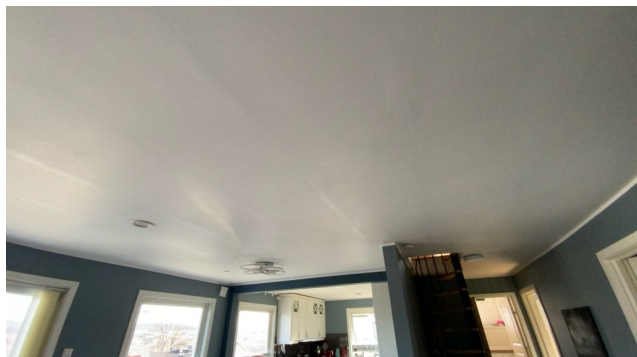
Skjolder på veggoverganger i stue.

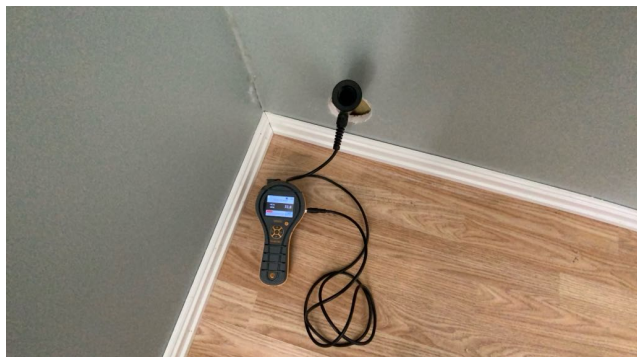
Rom under terreng: Gulvet har laminat. Veggene har plater. Hulltaking er foretatt og det er påvist avvik i konstruksjonen. Hulltaking er foretatt ved/i Soverom. Fuktquotemåling (vekt%) i konstruksjonen ble målt til 32.

- Det er gjennom hulltaking påvist høyt fuktnivå inne i trekonstruksjonen i hulltakingen, men ikke påvist fuktskader i dette området. Høy luftfuktighet kan over tid føre til muggvekst eller sverting av materialer. Samtidig kan materialer og konstruksjoner bli ødelagt.

Utført hulltaking på rom under terreng.

- Det påviste fuktnivå gir grunn til å overvåke konstruksjonen jevnlig for å se utvikling over tid, og eventuelt foreta tiltak for å unngå fuktskader.

Alle innredet og utført overflater bør fjernes i samsvar med etablering av ny drenering før videre innredninger av kjelleren. Ved innredning av overflater før ny drenering er opparbeidet kan dette føre til skader på konstruksjoner og redusert inneklimate samt økt risiko for muggsopp m.m

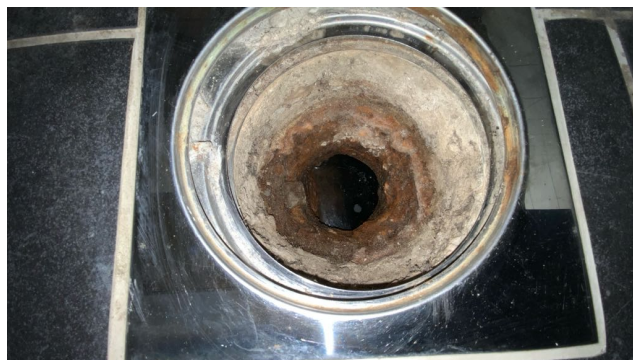
Kontroll av sluk.

- Våtrommet må totalrenoveres. Alle forhold med tettesjikt, våtsone, sluk m.m. må dokumenteres.

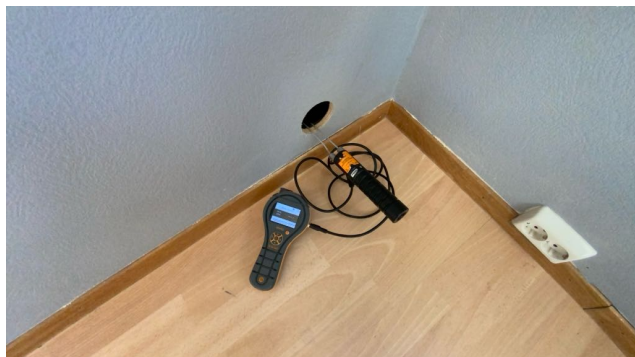
Hulltaking er foretatt uten å påvise unormale forhold. Hulltaking er foretatt ved/i Soverom.

Utført hulltaking.

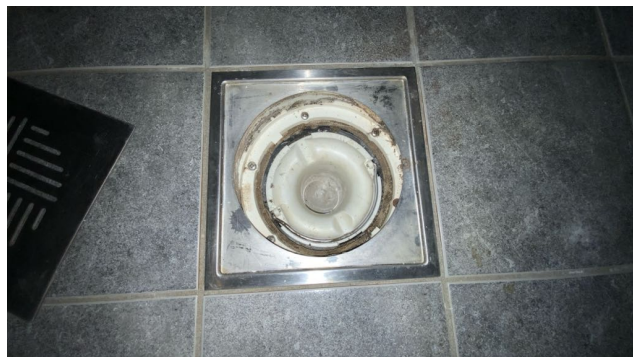
Badet har plastsluk. Badet har smøremembran med dokumentert utførelse. Synlig mansjett med tilfredsstillende klemt tettefunksjon.

Kontroll av sluk.

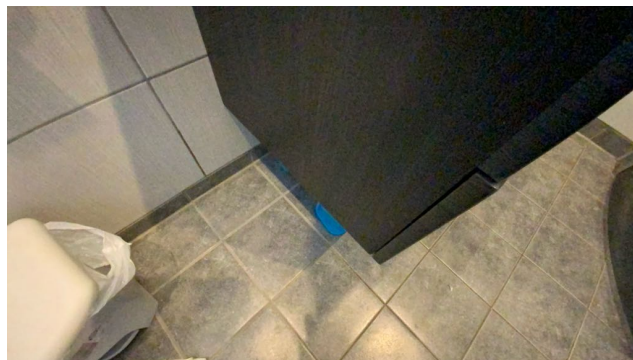
- Det er påvist skader på innredning.

Noe svellet innredning.

- Lokal utbedring må utføres.

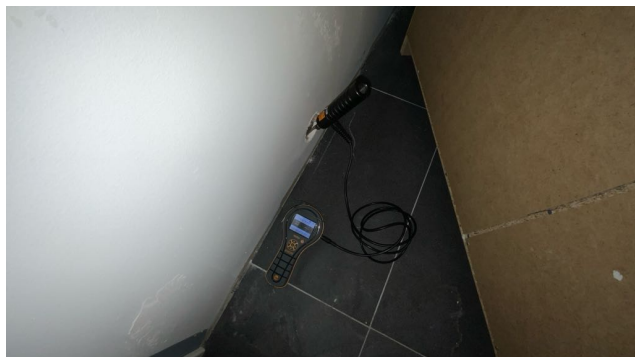
Hulltaking er foretatt uten å påvise unormale forhold. Hulltaking er foretatt ved/i Entré.

Utført hulltaking.

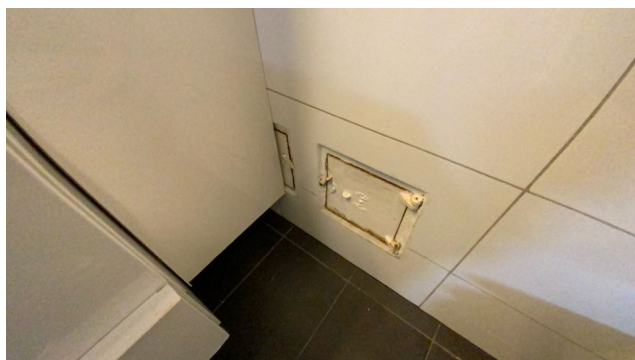
Skap i front av feieluke bør fjernes grunnet brannfare og krav til tilkomst.

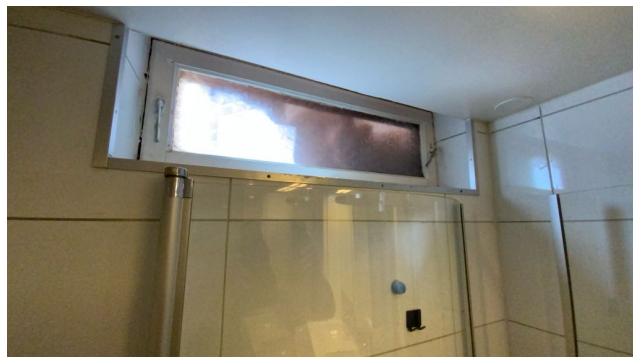
Vindu i våt sone bør holdes under oppsyn.

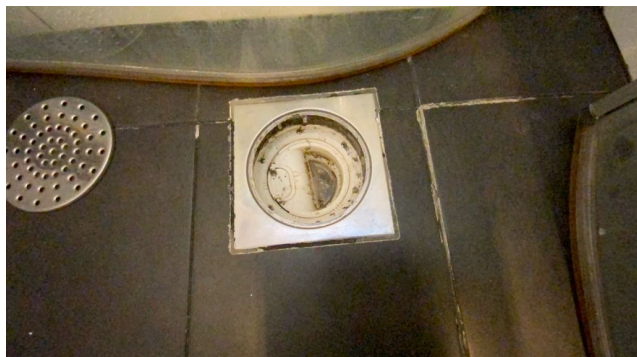
- Det er påvist at høydeforskjell fra topp slukrist til gulv/synlig topp membran ved dørterskel er mindre enn 25 mm.
- Det er påvist at noen fliser har bom (hulrom under).
- Det er påvist avvik i fallforhold til sluk i forhold til krav i forskrift på byggetidspunktet.
- Det er påvist avvik i fuger.

Kontroll av sluk.

- Installering av tett dusjkabinett anbefales.
- Overvåk tilstanden jevnlig. For å få tilstandsgrad 0 eller 1 må slukløsningen skiftes ut og sannsynligvis må også membransjiktet skiftes/utbedres. Det er imidlertid vanskelig å si noe om tidspunktet for når dette er nødvendig.

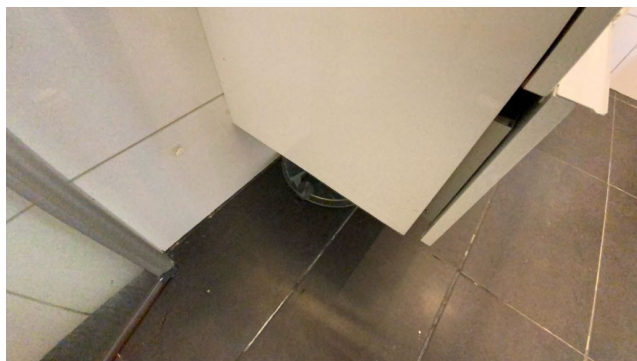
- Det er ikke påvist tilfredsstillende løsning for å synliggjøre lekkasje fra innebygget sisterner.
- Det er påvist skader på innredning.

Det er påvist skader på innredning.

- Det må gjøres tiltak for å lukke avviket.
- Lokal utbedring må utføres.

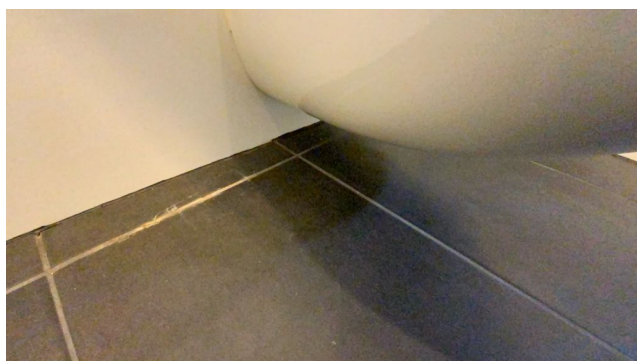
Lekkasjespalte på innebygget sisterner bør opparbeides.

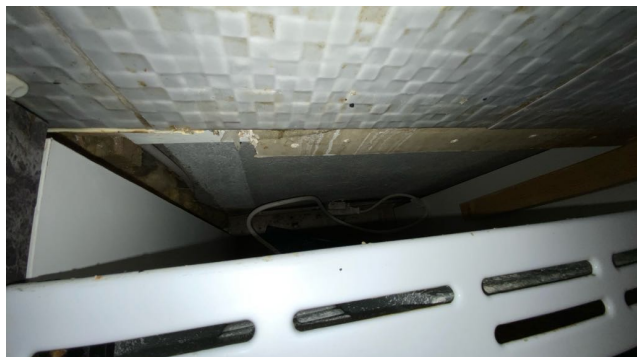
Kontroll bak ovn. Ingen tegn til fuktskader på befaringsdagen.

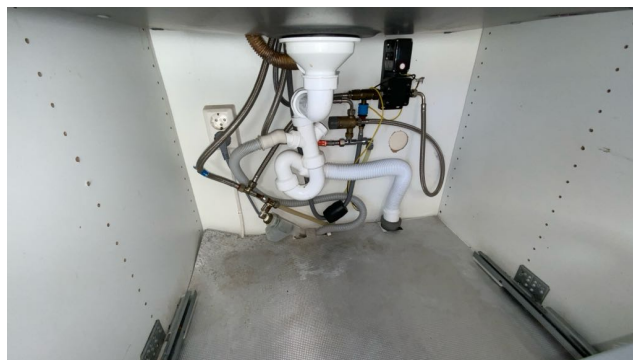
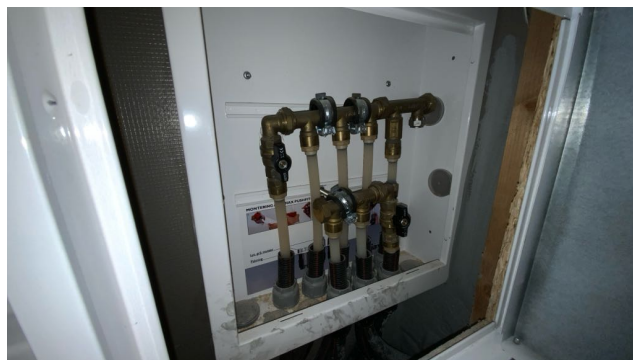
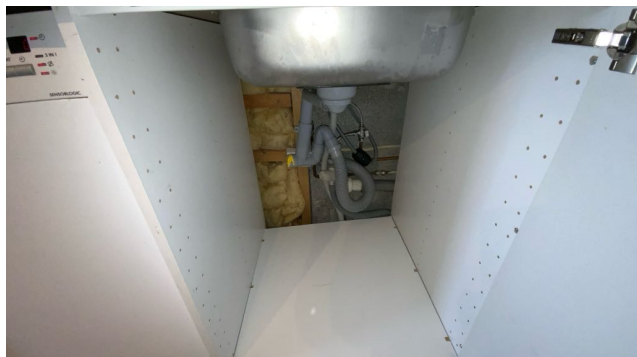
- Det er påvist at eventuelt lekkasjevann fra rør i rør system ikke ledes til sluk eller annen kompenserende løsning.
- Rørkursene på rør-i-rør systemet på vannledninger er ikke merket.

Besiktigelse av røropplegg.

- Det bør foretas tiltak på anlegget som sikrer bedre løsning på eventuelt lekkasjevann fra rør i rør system.
- Rørkurser på rør-i-rør system bør merkes.

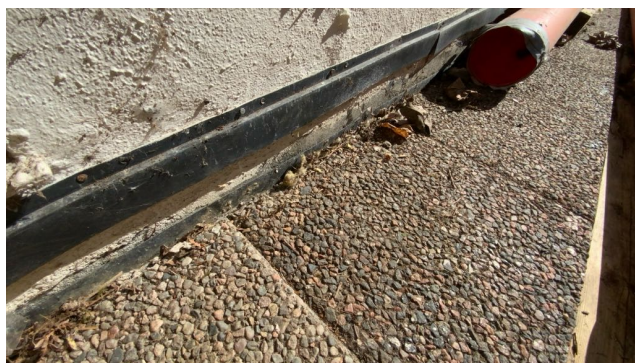
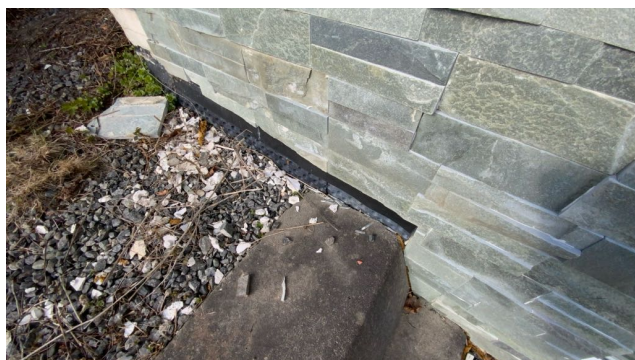
- Mer enn halvparten av forventet levetid på drenering er overskredet. Fuktsikring har sklidd ned der klemlist har løsnet på topp.

Kontroll av drenering/fuktsikring.

- Tiltak for redrenering rundt boligen kan ikke utelukkes.
- Overvåk tilstanden jevnlig. For å få tilstandsgrad 0 eller 1 må dreneringen skiftes ut, men tidspunktet for når dette er nødvendig er vanskelig å si noe om.
- Det bør gjøres lokale tiltak.

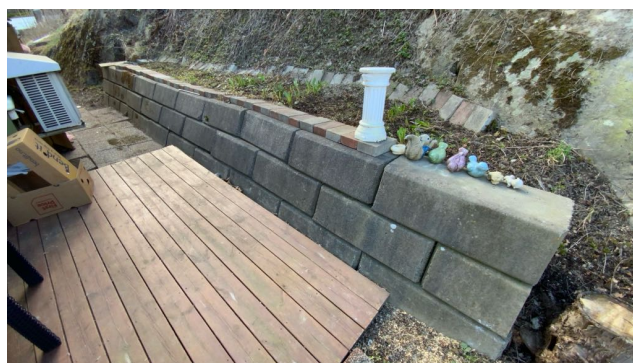
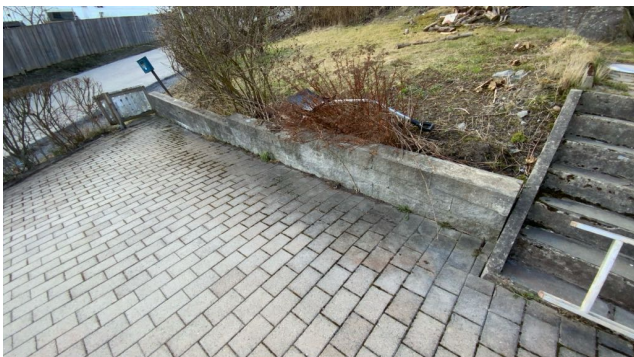
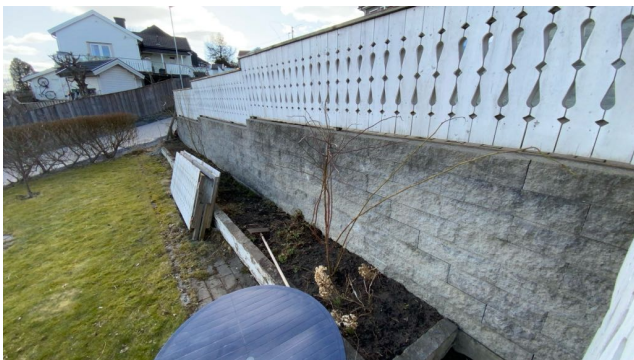
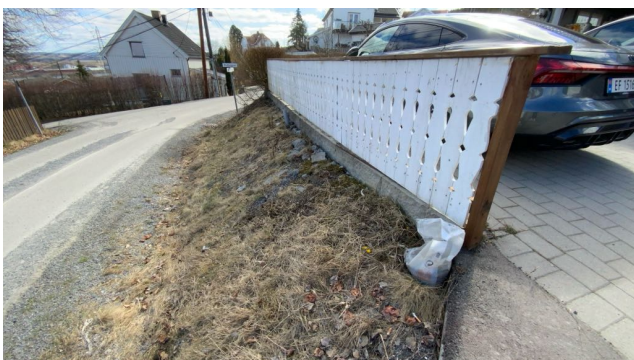
Besiktigelse av støttemur.

- Lokal utbedring må utføres.
