# Tilstandsrapport

Andelsleilighet

Gartnervegen 25, 2312 OTTESTAD

Oppdragsnr.: 20273-1779

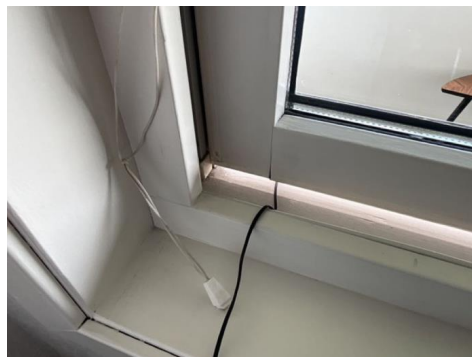
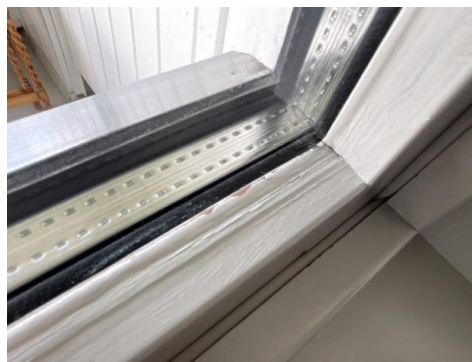
### ! TG 2 Dører

- Karmene i dører er værslitte utvendig og det er sprekker i treverket.
- Det er påvist tegn på innvendig kondensering av enkelte glass.
- Det er påvist avvik rundt innsettingsdetaljer.

- Det bør gjøres tiltak for å bedre ventilering av rommet.
- Det bør gjøres tiltak for å lukke avviket.

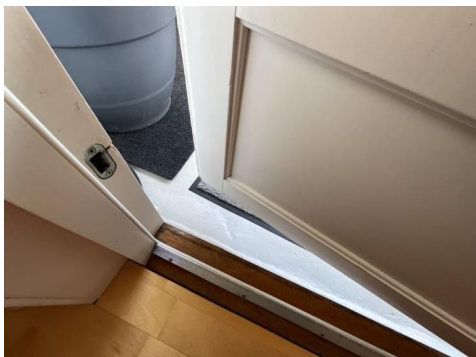
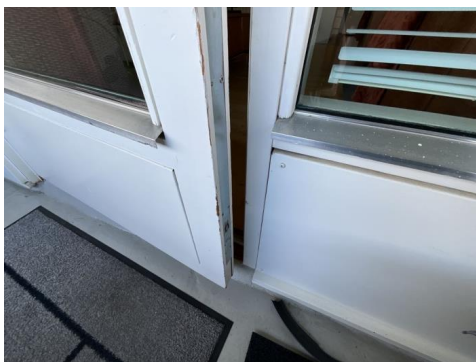
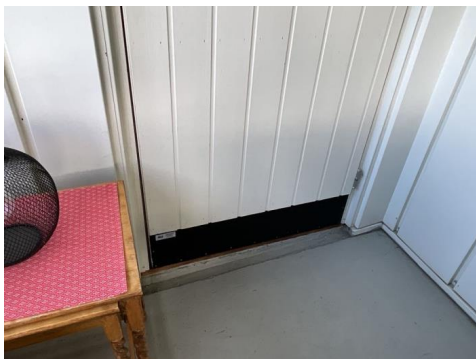
## TG 2 Balkonger, terrasser og rom under balkonger

- Rekkverket er for lavt i forhold til dagens krav til rekkverkshøyder.
- Det er påvist andre avvik:

Det er påvist noen sprekker i gulvoverflater, samt noe avflassing av overflater.

- Det er ikke krav om utbedring av rekkverkshøyde opp til dagens forskriftskrav.
- Det må foretas tiltak for å lukke avviket.

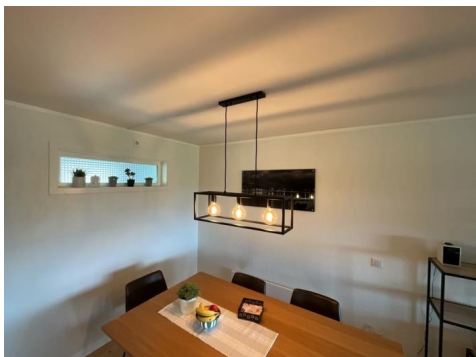
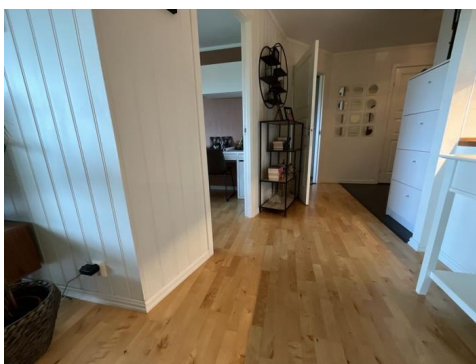
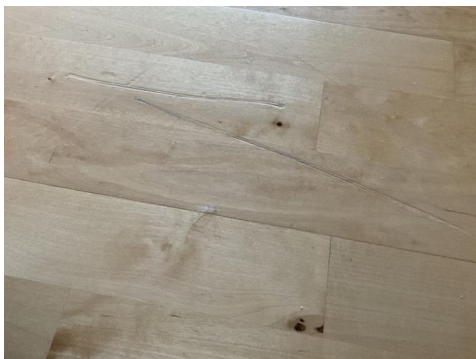
## ! TG 3 Etasjeskille/gulv mot grunn

Etasjeskillere av støpt betong. Det er ved stikkprøvekontroll målt nivåforskjell på 28 mm innenfor 2 meter.

- Målt høydeforskjell på over 20 mm innenfor en lengde på 2 meter. Tilstandsgrad 3 gis med bakgrunn i standardens krav til godkjente måleavvik.
- Målt høydeforskjell på over 30 mm gjennom hele rommet. Tilstandsgrad 3 gis med bakgrunn i standardens krav til godkjente måleavvik.

- For å få tilstandsgrad 0 eller 1 må høydeforskjeller rettes opp. Ytterligere undersøkelser må foretas for å få kartlagt omfanget for utbedring.
- For å få tilstandsgrad 0 eller 1 må høydeforskjeller rettes opp. Det vil imidlertid sjelden være økonomisk rasjonelt som et enkeltstående tiltak i en bolig som dette. Dersom boligen en gang skal renoveres, kan man vurdere slike tiltak.

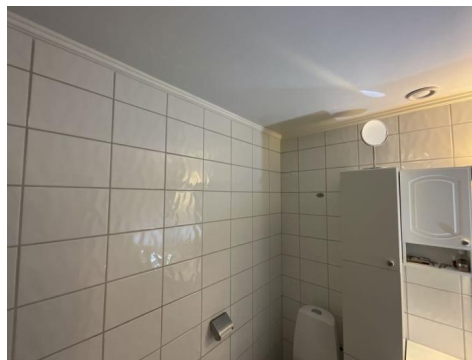
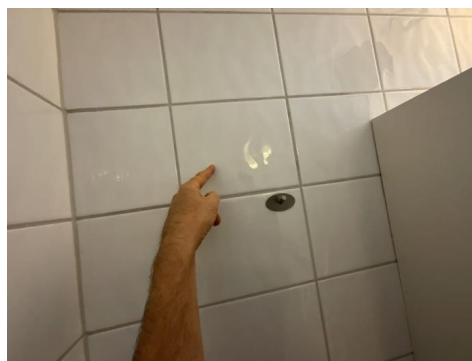
#### ! TG 2 Overflater Gulv

- Det er påvist avvik i fallforhold til sluk i forhold til krav i forskrift på byggetidspunktet.
- Det er mulighet for at det kan forekomme vannlekkasje på våtrommet hvor vann ikke vil gå til sluk.
- Det er påvist at noen fliser har bom (hulrom under).

- Overflater må utbedres eller skiftes.
- Våtrommet fungerer med dette avviket.
- Det bør etableres avrenning inn til sluk for hele våtrommet.
- Det er ikke behov for utbedringstiltak.

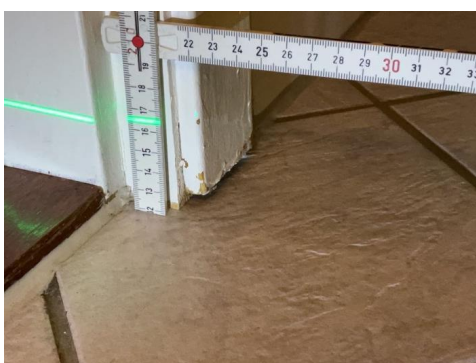
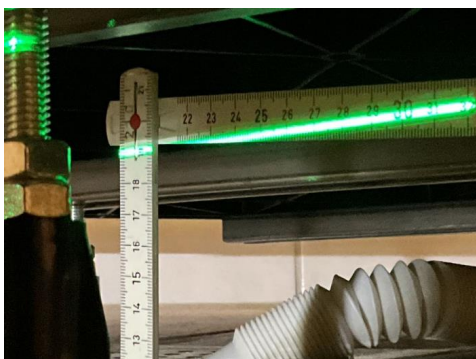
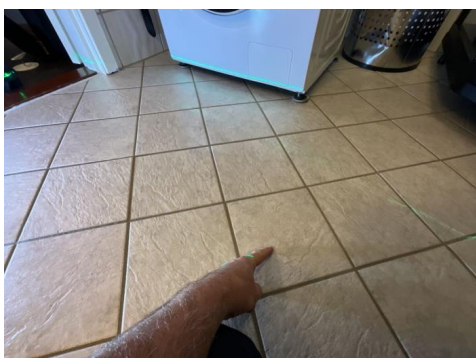
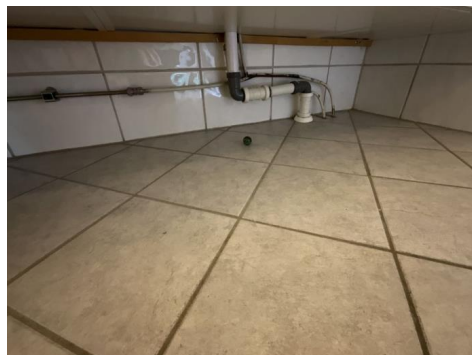
### ! TG 2 Sluk, membran og tettesjikt

- Sluk har begrenset mulighet for inspeksjon og rengjøring.
- Det er påvist mangelfull/feil utførelse rundt rørgjennomføringer e.l. som gir fare for fukt i konstruksjonen i våtsone.
- Mer enn halvparten av forventet brukstid er passert på membranløsningen.
- Mer enn halvparten av forventet brukstid er passert på slukløsningen.
- Det kan ikke konstateres synlig bruk av membran/tettesjikt på våtrommet.

- Overvåk tilstanden jevnlig. For å få tilstandsgrad 0 eller 1 må slukløsningen skiftes ut og sannsynligvis må også membransjiktet skiftes/utbedres. Det er imidlertid vanskelig å si noe om tidspunktet for når dette er nødvendig.
- Tilgang til sluk må bedres både for inspeksjon og rengjøring.
- Sluket må sjekkes og rengjøres jevnlig.

Anbefaler ytterligere undersøkelser, alternativt innhent dokumentasjon om mulig.

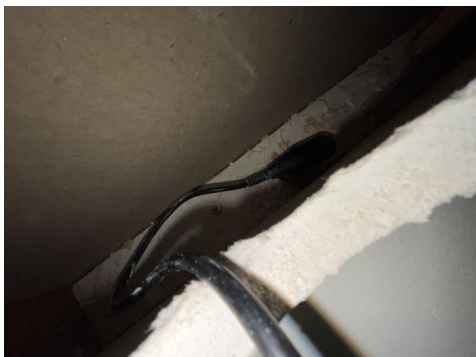
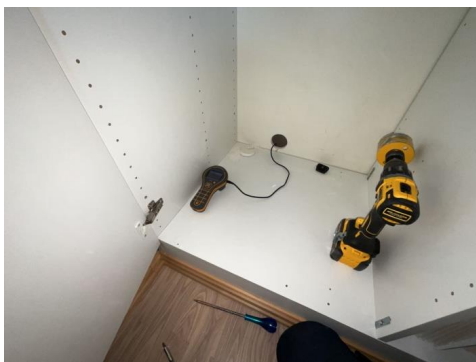
### 3. ETASJE > KJØKKEN

- Det er påvist skader på overflater/kjøkkeninnredning utover normal slitasjegrad.

- Det må påregnes lokal utbedring/utskiftning.

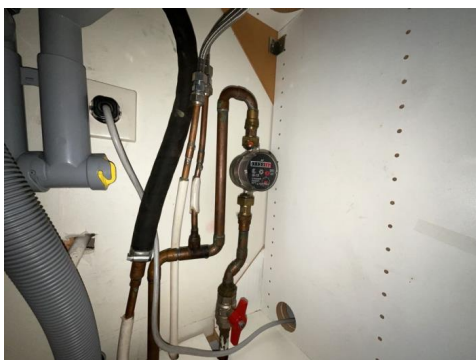
### ! TG 2 Avløpsrør

Innvendige avløpsrør av plast/pvc. Stakemuligheter via sluk da det ikke er påvist stakeluke(r).

- Det er ikke behov for utbedringstiltak siden anlegget fungerer i dag, men ut ifra alder kan skader plutselig oppstå på eldre anlegg.
- Overvåk tilstanden jevnlig. For å få tilstandsgrad 0 eller 1 må røranlegget skiftes ut, men tidspunktet for når dette er nødvendig er vanskelig å si noe om. Ved renovering, påse at røranlegget dokumenteres av fagperson.
- I forbindelse med oppgradering av våtrom vil det være naturlig med utskiftning av rør.
