# TILSTANDSRAPPORT

Liakroken 4

5132 NYBORG

14.07.2025

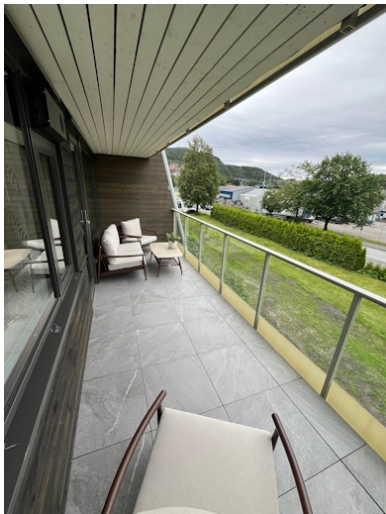
Balkong med utgang fra stue - 13.2m2  
Nylig renoveret med fliser og nytt rekkverk.

Forskriftsmessig høyde på rekkverk registreres.

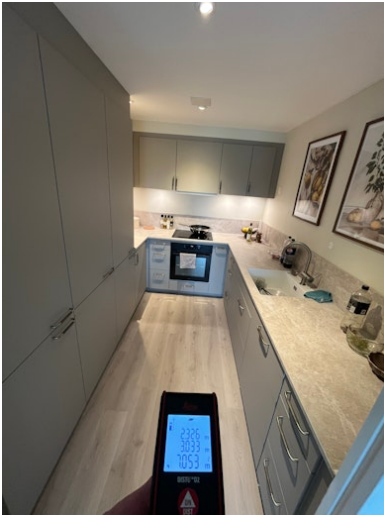
Det er kun etablert lekkasjevakt. Ikke funksjonstestet.

Ved stikkprøvekontroll med fuktindikator på erfaringsmessig utsatte steder ble det ikke registrert negative fuktindikasjoner. Kjøkkenet vurderes å være i bruksmessig god stand med normal bruksslitasje.
