Tilstandsrapport

Enebolig

Roslandsvegen 61 , 4341 BRYNE

Befaringsdato: 11.02.2026

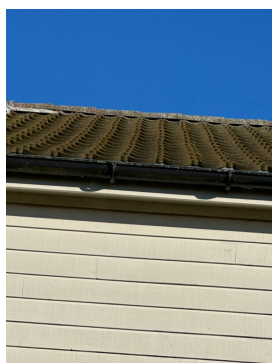
Siden taket (takkonstruksjon, taktekking og skorstein) kun er observert fra bakkenivå, er vurderingen begrenset av dette. Det er ikke sikkerhetsmessig forsvarlig å bevege seg ut på taket eller observere fra stige. Selv om det ikke er avdekket skader under beferingen, betyr ikke dette at det ikke foreligger skader som en besiktigelse på taket kan avdekke. Vær oppmerksom på denne risikoen. En undersøkelse av taket kan utføres av en fagperson under tilstrekkelige sikkerhetsforhold.

- Lokal utbedring må utføres.
- Overvåk tilstanden jevnlig. For å få tilstandsgrad 0 eller 1 må tekkingen skiftes ut, men tidspunktet for når dette er nødvendig er vanskelig å si noe om.
- Når taktekking og undertak begynner å bli gamle, øker risikoen for lekkasjer, noe som kan føre til omfattende og kostbare reparasjoner av underliggende konstruksjoner dersom en ikke foretar tiltak på konstruksjonene før dette oppstår.

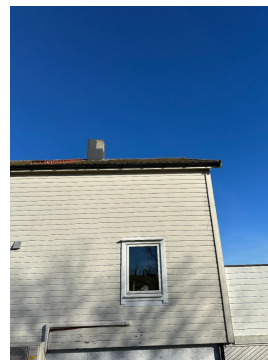
TG 2 Nedløp og beslag

Takrenner og nedløp i plast med ukjent alder.

Det anbefales å montere snøfangere over gangareal for å redusere risikoen for personskader og materielle skader som følge av snøras fra taket.

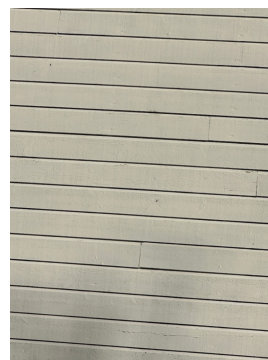
TG 2 Veggkonstruksjon

Veggene har trekonstruksjon av ukjent utførelse. Fasade/kledning har liggende bordkledning.

- Musesperre må etableres.

Utvendig rengjøring og behandling av overflater bør utføres for å fjerne svertesopp og forhindre videre utvikling. Dersom tiltak ikke gjennomføres, kan det føre til forringelse av overflaten og redusert levetid på kledningen.

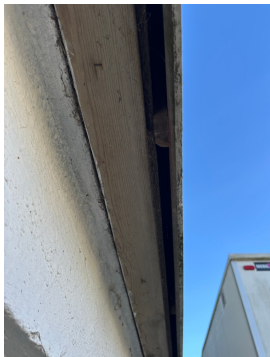
TC 2 Takkonstruksjon/Loft

Punktet må sees i sammenheng med Taktekking

Det bør vurderes tiltak for å rette opp eller stabilisere skjevhetene i takkonstruksjonen, for å unngå ytterligere deformasjoner eller svekkelse av konstruksjonen som kan medføre redusert bæreevne og økt risiko for følgeskader.

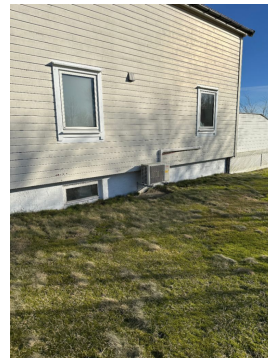
TC 2 Vinduer - 2

Bygningen har malte trevinduer med 2-lags glass (eldre vinduer).

- Det er påvist noen glassruter som er punktert eller sprukne.
- Trevirket i vinduene har stedvis høyt fuktnivå.

- Belistning/vannbrett må utbedres og overganger tettes.
- Vinduer med punkterte/sprukne glass må påregnes skiftes ut, enten hele vinduet eller kun selve glassene.

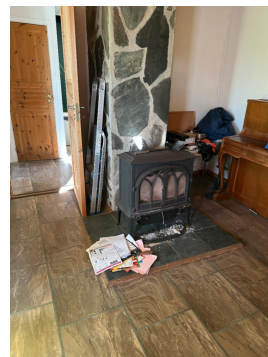
TG 2 Rom Under Terreng

- Det er påvist indikasjoner på noe fuktgjennomtrenging i kjellergulv.

- Det påviste fuktnivå gir grunn til å overvåke konstruksjonen jevnlig for å se utvikling over tid, og eventuelt foreta tiltak for å unngå fuktskader.

Det anbefales å overvåke fuktnivået i kjellergulvet jevnlig for å avdekke eventuell utvikling av fuktskader over tid.

Ved vedvarende eller økende fukt bør tiltak vurderes for å hindre skade på konstruksjonen og redusere risiko for mugg- og råteskader.

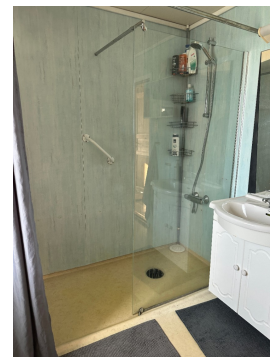
TG 2 Overflater vegger og himling

- Det er vindu/dør med ikke fuktbestandige materialer i våtsonen (ved vask, dusj, badekar, osv.), løsningen eller byggematerialet er uegnet.
- Våtromsplater er ikke montert fagmessig.

- Dersom våtromsplatene ikke er montert fagmessig, kan dette medføre utettheter som øker risikoen for fuktinntrengning bak platene. Over tid kan dette føre til oppfukning av tilstøtende konstruksjoner, noe som kan resultere i råteskader, muggvekst og eventuelle lekkasjer.
- Uegnede materialer må fuktbeskyttes/utskiftes.

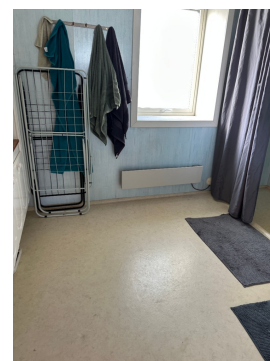
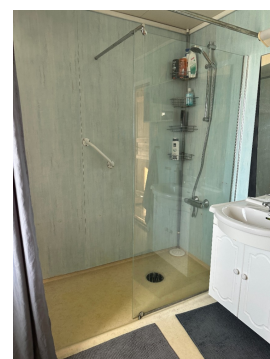
TG 3 Overflater Gulv

Manglende fall medfører risiko for vannansamling utenfor dusjområdet, som kan føre til vannskader på omkringliggende konstruksjoner og redusert funksjonalitet og sikkerhet på badet.

Kostnadsestimat: 200 000 - 500 000

- Dersom tiltaket ikke utføres er det fare for videre skadeutvikling.

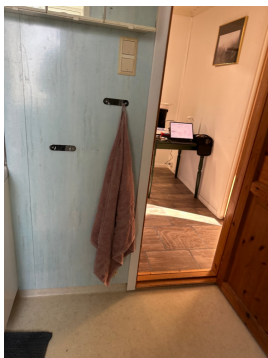
! TG 2 Sluk, membran og tettesjikt

- Overvåk tilstanden jevnlig. For å få tilstandsgrad 0 eller 1 må slukløsningen skiftes ut og sannsynligvis må også membransjiktet skiftes/utbedres. Det er imidlertid vanskelig å si noe om tidspunktet for når dette er nødvendig.
- Eldre sluk av plast er ofte utsatt for lekkasjer og særlig i overganger. Eventuelle lekkasjer kan medføre fuktskader på tiliggende konstruksjoner.
- Det er viktig å merke seg at levetiden til en membran varierer basert på kvalitet, installasjon og bruk. Eldre membraner kan bli sprø og sprekke opp, noe som fører til at de mister sin vanntettende funksjon. Dette kan resultere i vannlekkasjer gjennom vegger og gulv og fuktskader.

Konsekvensen av å ikke utbedre kan være redusert vanntetthet, som kan føre til vannlekkasjer og fuktskader på tilstøtende konstruksjoner.

Membran og sluk bør følges opp jevnlig og vurderes for utskifting, da mer enn halvparten av levetiden er overskredet.

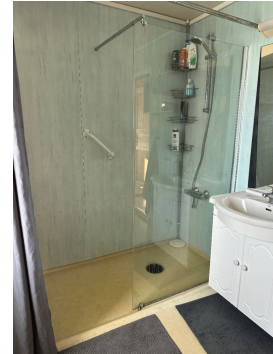
! TG 1 Sanitærutstyr og innredning

- Mekanisk avtrekk bør etableres.
- Dersom avviket ikke utbedres vil det være fare for dårlig luftskifting og resultere i høy luftfuktighet og utvikling av skader.

Det bør etableres tilfredsstillende ventilasjon for å sikre tilstrekkelig luftutskifting og et sunt innneklima. Manglende ventilasjon kan føre til opphopning av fukt og forurensninger, noe som øker risikoen for muggdannelse, dårlig innneklima og skader på bygningskonstruksjonen.

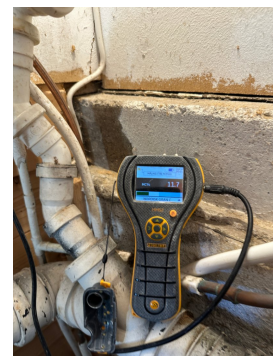
- Det er påvist sprekker i overflater.

- Det må foretas lokal utbedring.

Det bør utføres utbedring av sprekke i overflatene for å hindre videre forringelse og redusere risiko for fuktskader eller ytterligere skader på innredningen.

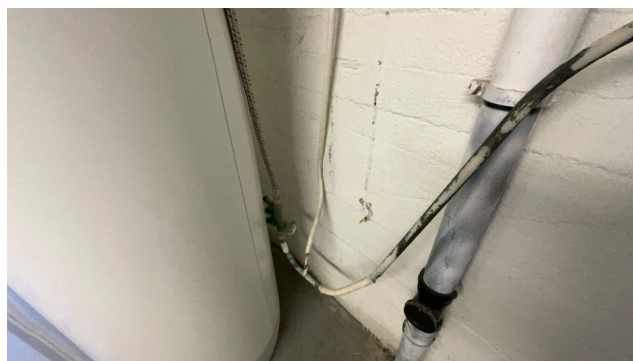
TG 2 Avløpsrør

Det er avløpsrør av plast.

- I forbindelse med oppgradering av våtrom vil det være naturlig med utskifting av rør.
- Eldre avløpsrør har blant annet større sannsynlighet for lekkasjer, noe som kan føre til omfattende og kostbare vannskader i boliger.

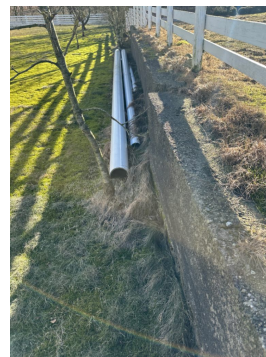
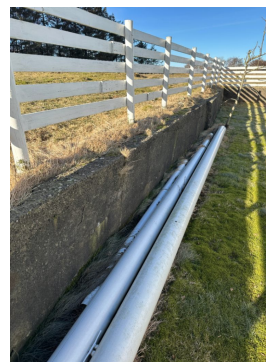
TG 2 Terrengforhold

Eiendommen ligger i flatt/svakt skrånende terreng.

- Det bør foretas terrengjusteringer.

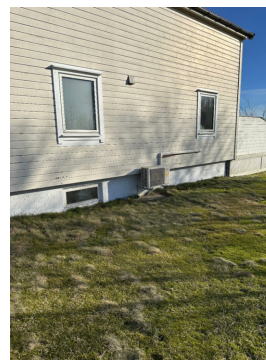
TG 2 Utvendige vann- og avløpsledninger

Utvendige vann- og avløpsrør er av ukjent type og alder.

- Det er ikke behov for utbedringstiltak siden anlegget fungerer i dag, men ut ifra alder kan skader plutselig oppstå på eldre anlegg.
