# Tilstandsrapport

Halvpart av 2-mannsbolig

Egga 3, 2446 ELGÅ

Oppdragsnr.: 20243-2002

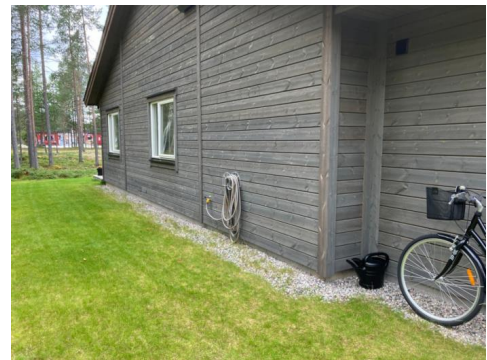
Yttervegger med utvendig liggende kledning, ingen opplysninger vedr isolering. Ukjent vedr lufting bak kledning. Museband påvist montert ved underkant av kledningsbord (stikkprøve). Siste utvendige overflatebehandling fra 2020.

- Bordkledning går stedvis nesten helt ned i terreng.

Utbedringer anbefales hvor kledning stedvis ligger noe nært terrengnivå og utsatt for fuktskader, anbefalt min 15 cm til terreng.

- Lokal utbedring bør foretas for å øke avstanden mellom terreng og bordkledning.
