Tilstandsrapport

Fritidsbolig

Risvikstien 7, 7165 OKSVOLL

Befaringsdato: 27.03.2026

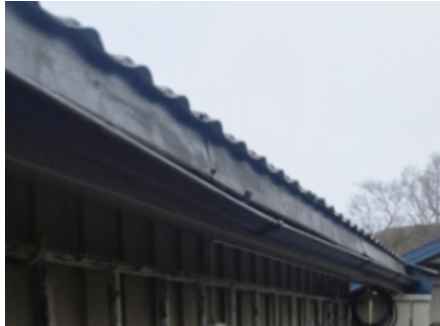
TG 2 Veggkonstruksjon

Det er benyttet museklosser av tre som vil redusere luftingen bak kledning. Manglende eller dårlig lufting av kledning kan medføre fuktskader i veggen på grunn av sen uttørking av fukt i veggen som kan oppstå på grunn av inndriv av nedbør og kondensering.

- Uten tilstrekkelig lufting bak bordkledningen kan fuktighet som trenger inn bak bordene eller gjennom veggen innenfra ikke tørke opp. Dette skaper ideelle forhold for råtesopp og muggvekst.
