# Tilstandsrapport

Fritidsbolig

Toppagrenda 119, 2646 GÅLÅ

Befaringsdato: 01.08.2025

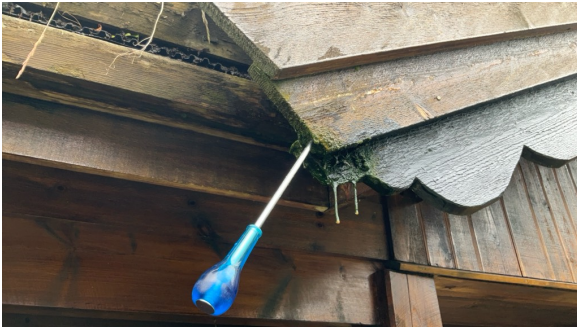
- Det er avvik:
- Råteskadet treverk i vindski er registrert.
- Takrenne har lekkasje/skader enkelte steder.
- Torvholdsstokker har begynnende fuktskader.
- Takvann ledes ikke kontrollert ned fra takrenne og kledningen og berørte konstruksjoner utsettes for unødvendig høy fuktbelastning som igjen kan føre til fuktskader.

- Råteskadet treverk i vindski er registrert.

- Tiltak:
- Råteskadet treverk må skiftes ut. Råteskadet treverk fører til at vindskiene mister sin styrke og stabilitet. Dette kan gjøre taket og omgivelsene mer utsatt for skader, spesielt under kraftig vind eller snøfall.
- Takrenne/nedløp eller deler av denne bør skiftes/vedlikeholdes.
- Utettheter i utvendige renner må utbedres.
- Vedlikehold/utskiftninger av torvholdsstokker må påregnes.

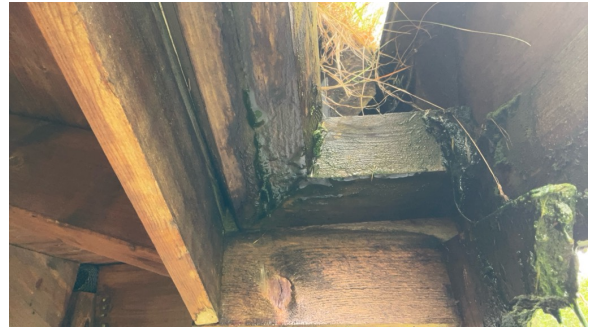
- Takrenne har lekkasje/skader enkelte steder.

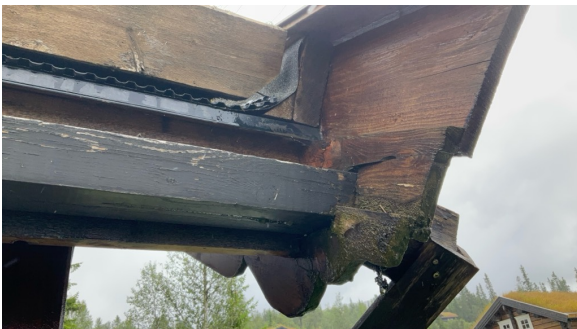
- Takrenne har lekkasje/skader enkelte steder.

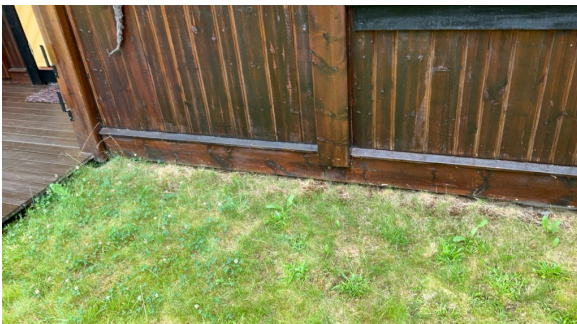
- Lav høyde mellom grunnen og kledning.

- Tiltak:
- Overflatebehandlingen er treverkets beskyttelse mot vann, tilsmussing og misfarging fra svertesopp eller alger. Om treverket blir stående uten beskyttelse vil dette øke risikoen for at treverket trekker til seg fukt som igjen kan føre til fuktskader. Vedlikeholdsarbeider må påregnes.
- Risiko for skader på kledning. Anbefalt høyde mellom terreng og kledning er 30cm.

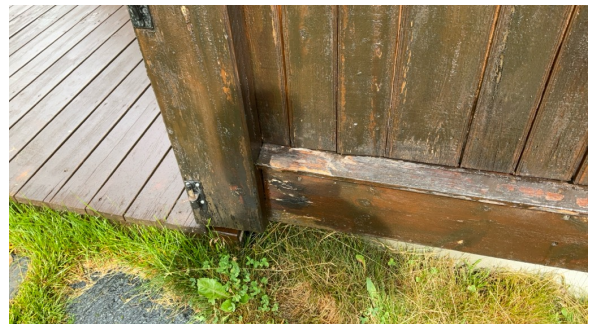
- Kledning/overflatebehandling bærer stedvis preg av værslitasje.

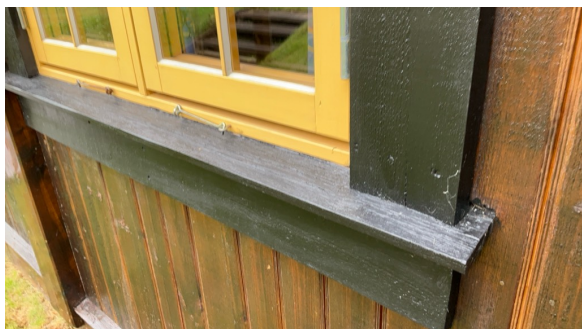
- Det er ikke montert vannbrettbeslag over/- eller under vinduer.
- Omramming rundt vinduer er ført ned på vannbrett, risiko for fuktopptrekk i treverket.

- Tiltak:
- Når det mangler beslag på vannbrett over og under vinduer i ytterveggen, kan det føre til at regnvann og smeltevann trenger inn i veggen rundt vinduet, noe som kan forårsake fuktskader på både vinduet og den omkringliggende veggen. Dette kan igjen føre til råteskader på treverket, som svekker konstruksjonen og kan kreve kostbare reparasjoner. Beslag må monteres for å lukke avviket.
- Tiltak anbefales for omramming rundt vinduer. Forhold krever skjerpet grad av tilsyn og vedlikehold med dagens utførelse.

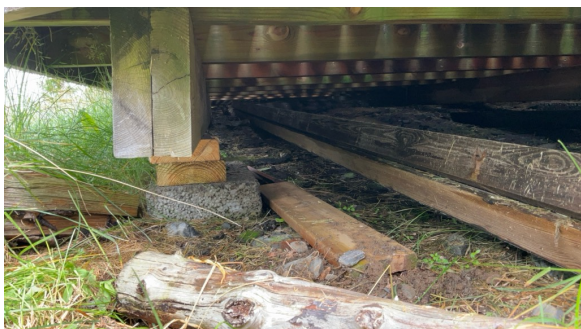
- Det er avvik:
- Terrasseplattning: Konstruksjoner som er værutsatt og uten tak, vil alltid ha ekstra vedlikeholdsbehov. Konstruksjoner fundamentert direkte på terreng vil normalt bevege seg som følge av setninger i grunnen og tele.

- Tiltak:
- Det er ikke behov for strakstiltak, siden terrasse/ plattning fungerer for dagens eier. Utskiftinger av treverk og frostsikring av konstruksjon er påregnelig om man ønsker en stabil konstruksjon.

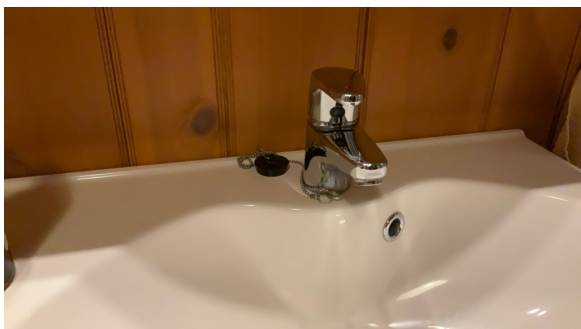
- Ikke fuktsikker overflate i våtsonen ifm servant og dusjsone.

- Tiltak:
- Overflaten i våtsonen ifm servant er ikke beskyttet mot fuktpåkjenning. Dette kan føre til fuktskader i på overflate og i konstruksjonen, og forkorte brukstiden til materialet. Tiltak anbefales for å unngå fuktskader.
- Materialet i våtsonen ifm dusjsone er beskyttet mot direkte vannsøl.
- Ikke egnet overflate i våtsone (trevirke) kan føre til fuktskader i konstruksjonen, og forkorte brukstiden til veggene.

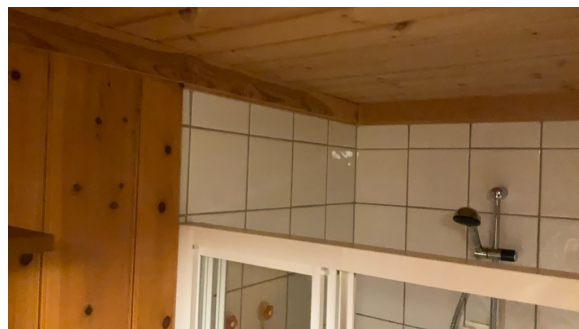
- Ikke fuktsikker overflate i våtsonen ifm servant og dusjsone.

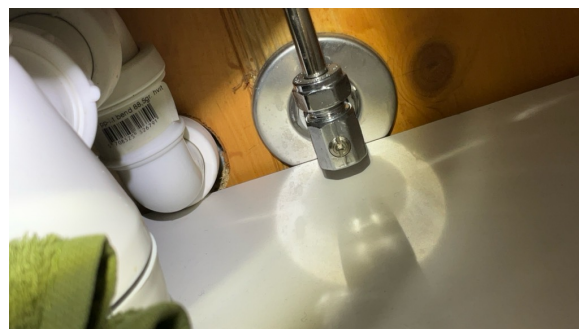
- Løsningen/utførelsen rundt rørgjennomføringer gir fare for fukt inn i konstruksjoner.
- Konsekvensen er at det kan oppstå fuktskader i konstruksjonen bak overflatematerialet. Vann kan trenge inn gjennom utette rørgjennomføringer og forårsake fuktskader ved fuktilførsel gjennom enten bruksvann eller lekkasjevann.

Det er påvist mangelfull/feil utførelse rundt rørgjennomføringer e.l. som gir fare for fukt i konstruksjonen i våtsone.

- Det må foretas utbedring for å unngå fuktskader i konstruksjonen.
- Det er ikke påvist synlig skade på våtrommet som kan kobles til membran/tettesjikt og lekkasjesikring, men det kan ikke verifiseres om våtrommet har fungerende tettesjikt. Ikke fungerende tettesjikt på våtrom kan føre til skjult skade på tilstøtende/innebygde bygningsdeler som kan være vanskelig å avdekke på et tidlig tidspunkt. Dersom det skal kunne verifiseres utførelse av tettesjikt på våtrommet må dokumentasjon i form av bilder/sjekkliste/kontrollerklæring for utførelse og samsvar for benyttede materialer framlegges. Dersom dette ikke kan fremskaffes anbefales det å følge med på tilstand til våtrommet og tilstøtende bygningsdeler/rom.

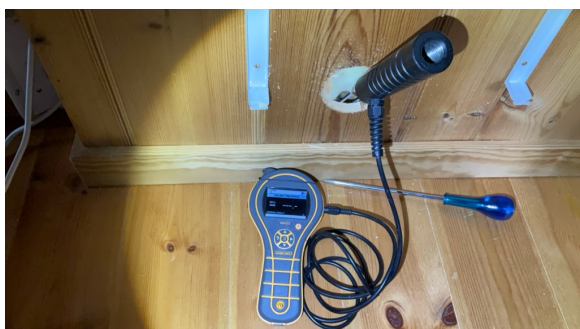
Ingen utslag ved fuktmåling i hulltaking i vegg mot dusjsone.  
Målingene som er gjort er å betrakte som stikkprøver og sier bare noe om tilstanden i nærheten til området der målingen er utført.

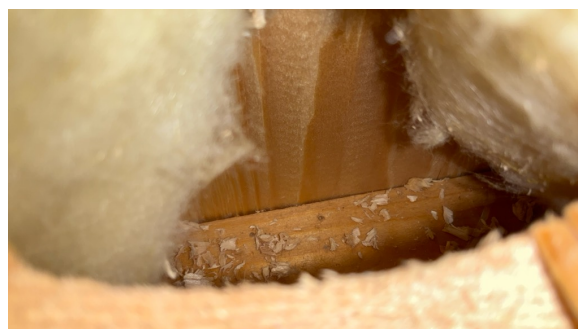
Ingen åpenbare tegn til skader ble registrert ved inspeksjon av konstruksjonen etter hulltaking.

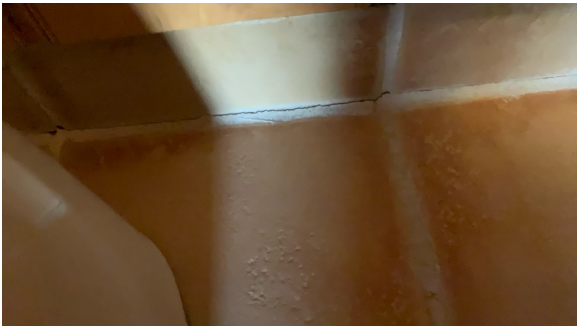
- Sprekker i overgang gulv og vegg.

- Det bør etableres tilfredsstillende tilluft til toalettrom, f.eks. luftespalte ved dør e.l.
- Det oppfordres til ytterligere undersøkelser av fagperson som kan gi en vurdering av om det er nødvendig med utbedring av hullyd/fast bom.

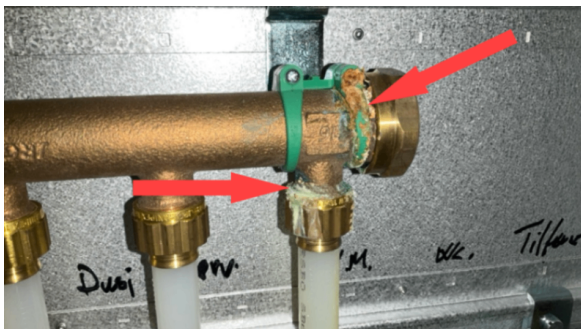
Irr på rørkobling på samlestokk i fordelerskap.

- Det bør etableres tett tilslutning mellom varerør og vannrør der hvor dette mangler. Uten tett tilslutning vil vannet ved et eventuelt rørbrudd ikke ledes tilbake til rørskapet. Dette vil føre til unødvendige store skader ved et eventuelt rørbrudd.
- Rørlegger bør undersøke koblinger med irr og foreta eventuelle nødvendige tiltak.

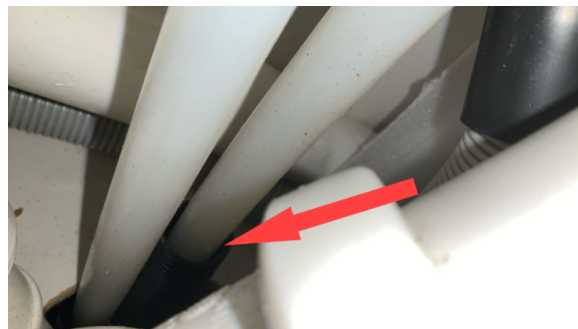
• I kjøkkenskap er det ikke tett tilslutning mellom varerør og vannrør på rør i rør opplegget.

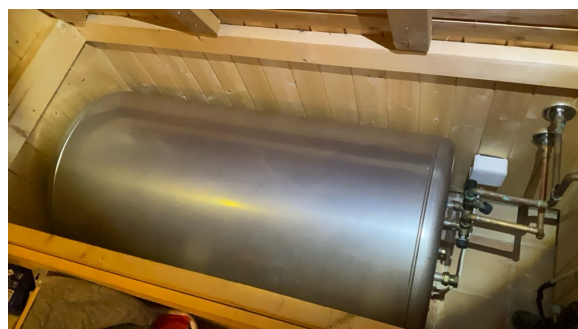
Varmtvannsbereder

En bereder bør byttes allerede etter 15 år for å unngå lekkasjefare.

Ingen tiltak nødvendig umiddelbart, men ut fra forventet brukstid kan det bli behov for reparasjoner/ utskiftinger. For å få tilstandsgrad 1 eller 0 må bereder skiftes.
