# Tilstandsrapport

Boligbygg med flere boenheter

Eikelundveien 5, 2007 KJELLER

Befaringsdato: 17.07.2025

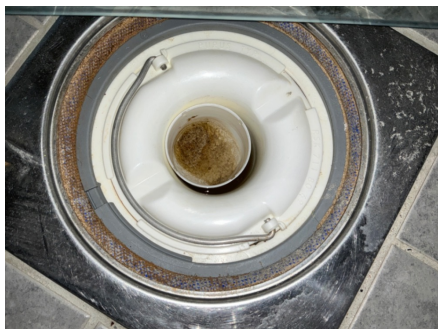
Sluktype: Plastsluk.

Membran: Synlig membran klemt i klemringen.

Tilgjengelighet (sluk): Sluket er tilgjengelig for inspeksjon og rengjøring.

Membran er et fuktsperrende sjikt som skal hindre vann i å trenge underliggende konstruksjoner. Tilstedeværelse og full tilstand kan ikke vurderes ved visuell inspeksjon i rommet.
