Tilstandsrapport

Boligbygg med flere boenheter

Bergstien 13, 3158 ANDEBU

Rapportdato: 19.11.2024

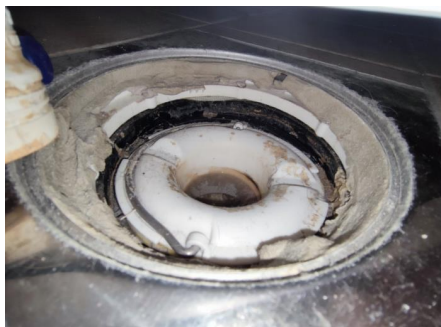
TG 2 Sluk, membran og tettesjikt

Badet har plastsluk og badet har smøremembran med ukjent utførelse.

- Det er rundt sluk påvist en ikke-fagmessig utførelse av membran/tettesjikt/klemring.

Det er registrert noe synlig membran i sluk, ikke tilfredsstillende montert mot sluk.

Ikke synlig membran rundt hele klemring.

- Overvåk konstruksjonen jevnlig. For å få tilstandsgrad 0 eller 1 må løsningen utbedres, men tidspunktet for når dette er nødvendig er vanskelig å si noe om.
