**Fritidsbolig**  
**Mjåvassvegen 118**  
**3855 Treungen**

#### Boligens tekniske tilstand:

**Utført av:**  
 Takstmann  
**Kenneth Sørø Olsen**  
 Dato: 27/10/2025

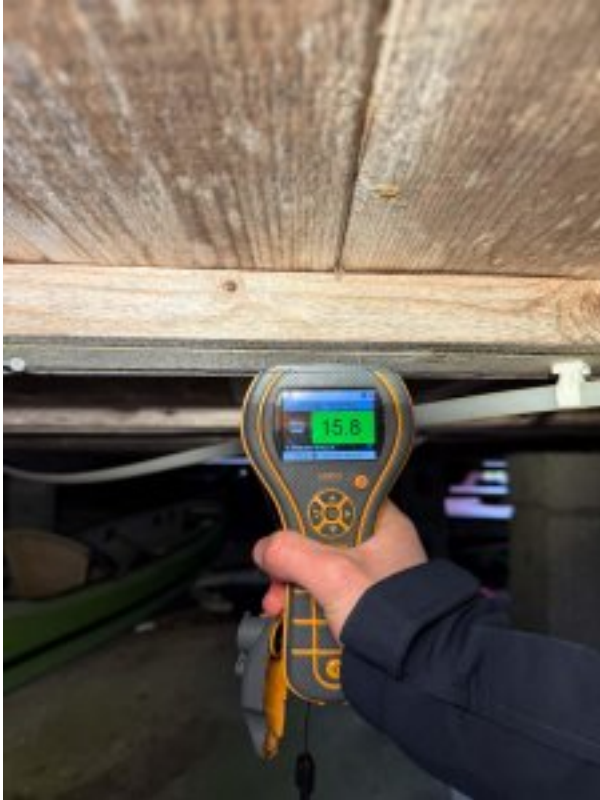
Fritidsboligen er fundamentert på støpte søyler av lettklinkerblokker. Det ble ikke registrert tegn til setninger eller skader på søylene ved befaring. Ett av nedløpene har imidlertid utkast under bygningen, noe som kan medføre fuktoppsug og risiko for frostspreng på søylene og bærende elementer vinterstid. Det bør etableres drensør for å lede vannet bort fra konstruksjonen for å hindre fuktskader.

TG2 vurderes grunnet nedløp som forårsaker høyt fuktrykk på bærende konstruksjoner.

| TAKSTMANNENS VURDERING VED TG2: | |
|---|---|
| | Merknad: Utkast fra nedløp under bygning.<br>Konsekvens: Fare for fuktoppsug og frostspreng på søyler og bærende konstruksjon.<br>Tiltak: Etabler utkast som leder vann bort fra konstruksjonen. |
