# Tilstandsrapport

Villmarksveien 3292, 8647 BLEIKVASSLIA

# gnr. 153, bnr. 1, fnr. 21

Rapportdato: 06.09.2023

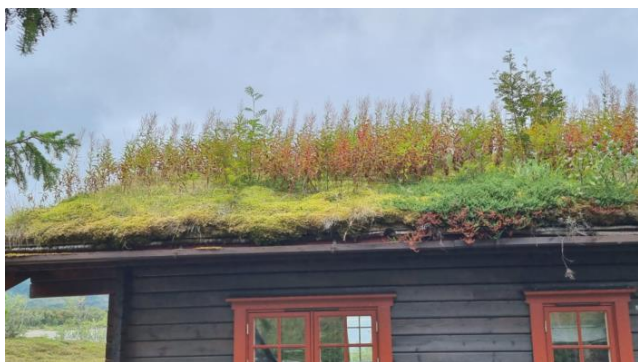
Taktekke av torv.

**Vurdering av avvik:**  
• Mer enn halvparten av forventet brukstid er passert på taktekingen.  
• Mer enn halvparten av forventet brukstid er passert på undertak.

**Konsekvens/tiltak**  
• Overvåk tilstanden jevnlig. For å få tilstandsgrad 0 eller 1 må tekkingen skiftes ut, men tidspunktet for når dette er nødvendig er vanskelig å si noe om.

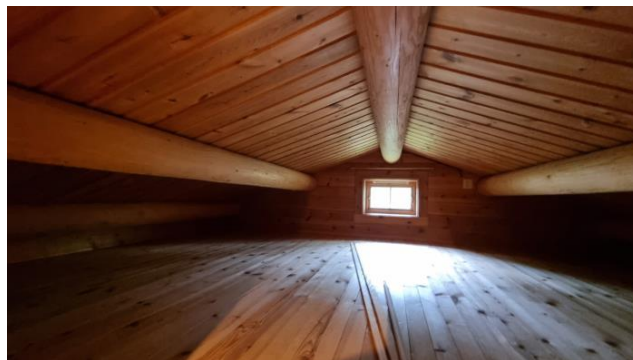
Bilde fra hemsen.

- Hele takkonstruksjonen er gjenbygget. Det er ingen mulighet til vurdering utover alder og observasjoner fra underliggende etg.

På generelt grunnlag anbefales det å legge papp (ikke plast) i bygg som kun tidvis blir oppvarmet. Dette for å unngå kondens.

- Innhent dokumentasjon, om mulig.

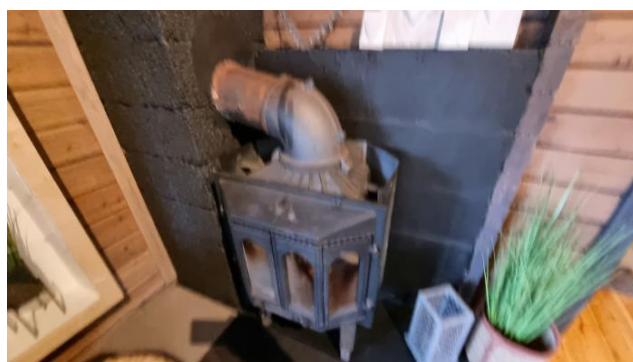
Det bemerkes at det er kun peisinnstansen som er blitt tatt i bruk, det gjenstår arbeid med å etablere peis rundt innstansen.

Merk alder på peisinnstansen (ikke rentbrennende).

Det gjenstår arbeider rundt peisinsatsen.

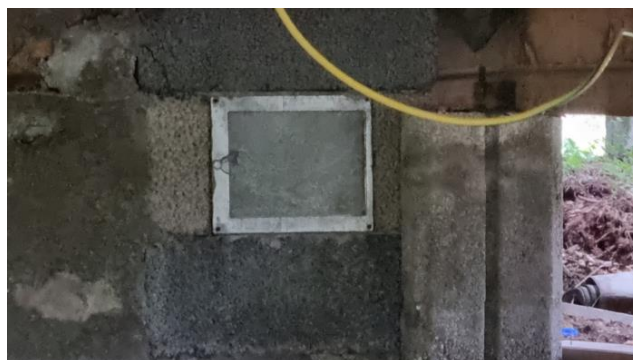
Kontroll av sotluke.

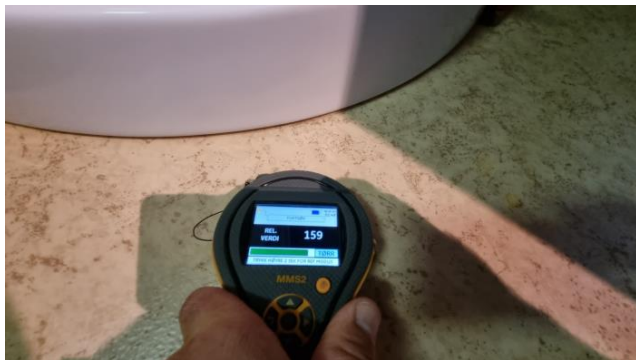
Fuktmåling og kontroll av fall mot sluk. Ingen forhøyde verdier ble påvist.

- Det er påvist avvik i fallforhold til sluk i forhold til krav i forskrift på byggetidspunktet.

Det ble fuktmålt ved befaring, ingen unormale fuktverdier ble registrert. Gulvet er flatt.

- Våtrommet fungerer med dette avviket.

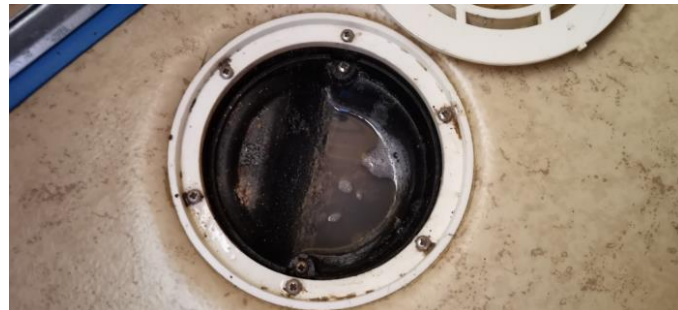
Kontroll av sluk.

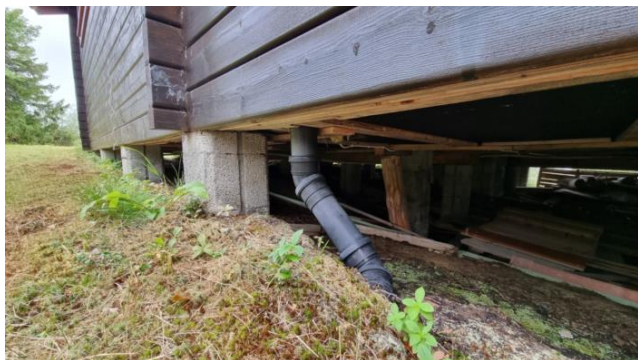
Gråvann blir ledet til steinsatt fylling.

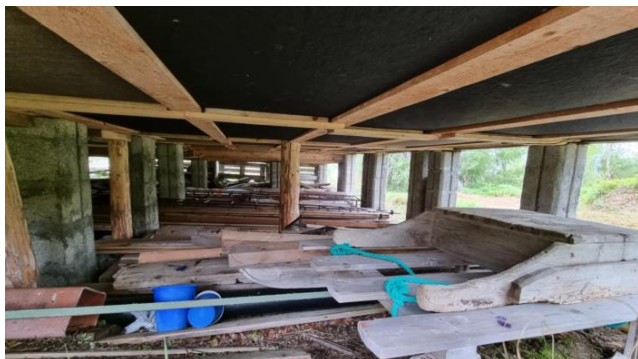
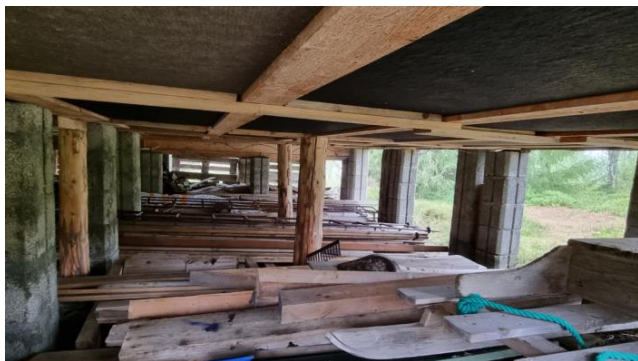
Kontroll av fundamenteringen under hytta.
