Theavegen 16, 4343 ORRE

**Trivelig del av tomanssbolig med  
gjennomgående god standard, 3  
soverom, 2 stuer og carport.  
Barnevennlig beliggenhet!**

**Salgsobjekt:** Tomannsbolig  
**Eierform:** Eiet  
**Byggeår:** 2013  
**BRA-i/BRA Total** 154/185 kvm  
**Tomtstr.:** 349.6 m<sup>2</sup>  
**Soverom:** 3  
**Antall rom:** 6  
**Gnr./bnr.** Gnr. 31, bnr. 332  
**Oppdragsnr.:** 1403250425

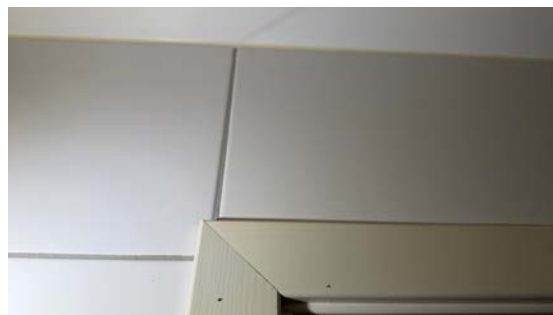
Det er påvist andre avvik: Det registreres riss i flisfuger ved innkassing til innbygget sistene samt i fuge over dør mot gang. Rissene vurderes å skyldes utløste material- og konstruksjonsspenninger.

Riss i fuger som følge av normale bevegelser i konstruksjonen. Ingen tiltak nødvendig nå, men forholdet kan utbedres ved ordinært vedlikehold.

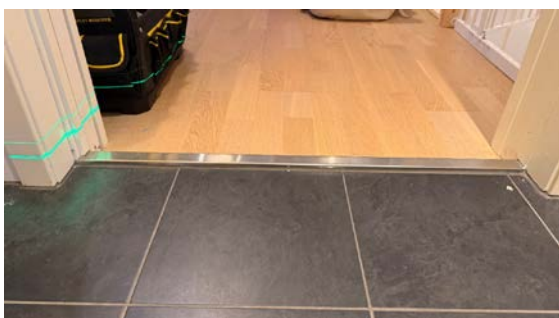
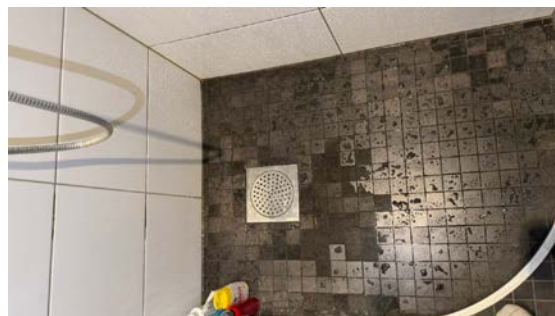
Det er påvist at høydeforskjell fra topp slukrist til gulv/synlig topp membran ved dørterskel er mindre enn 25 mm. Det er påvist avvik i fallforhold til sluk i forhold til krav

Videre er oppbrett av membran målt til mindre enn 25 mm, noe som avviker krav på oppføringstidspunktet.

- Til tross for avviket i fall/høydeforskjell til sluk, vil gulvet fortsatt kunne lede vann mot sluket, men med redusert effektivitet. Dette kan potensielt øke risikoen for vannansamling i enkelte områder av badet.
- Et bad med manglende/ redusert fall til sluk blir mindre funksjonelt og sikkert for brukeren. Dette kan medføre stående vann på gulvet, vann som ikke ledes effektivt til sluket, økt risiko for at vann renner ut av rommet og redusert sklisikkerhet på gulvet.

Tiltak kan normalt utføres ved å heve oppbrettet membran ved dørterskel slik at minimumshøyde oppnås. Dette forutsetter at øvrig membranoppbygning er tilfredsstillende. Dersom eksisterende løsning ikke muliggjør lokalt tiltak, kan mer omfattende oppbygging av terskel eller delvis omlegging av membran være nødvendig.

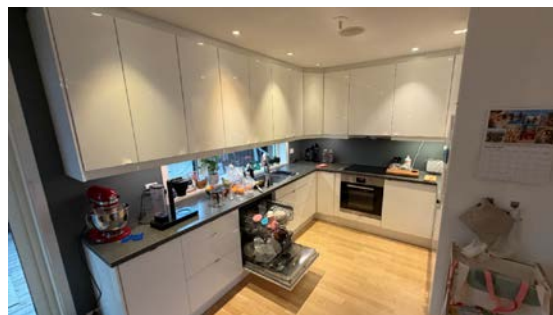
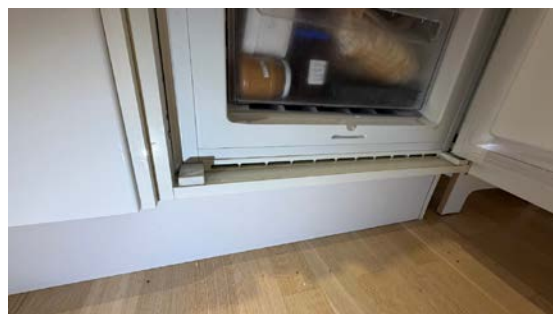
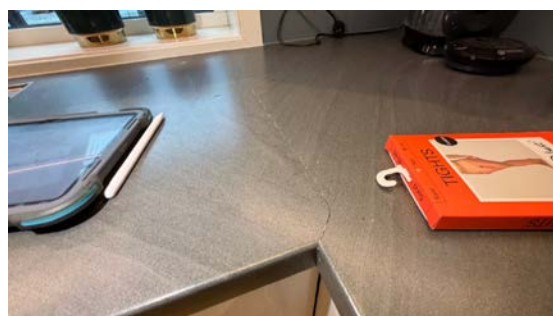
Det er påvist andre avvik:. Det er registrert mindre svelling i bunnplate under kjøleskapet.

Svellingen kan skyldes kondens eller mindre lekkasje fra kjøleskapet, typisk via defekt eller dårlig pakning i døren, eller vann som har rent ved avriming.

Det er registrert svelling/ujevnhet i skjøt på benkeplate. Det ble ikke målt forhøyede fuktverdier ved overflatemåling. Forholdet vurderes å være av kosmetisk karakter, og det er ikke behov for tiltak nå.

Kontroller at dørpakningen tetter godt rundt hele åpningen. Sørg for at døren lukker riktig og at kjøleskapet står i vater – skjevhet kan gi lekkasje eller kondensdrypp. Det registreres mindre svellinger på fronter rundt oppvaskmaskin, noe som er et typisk slitasjetegn ved fuktpåvirkning.

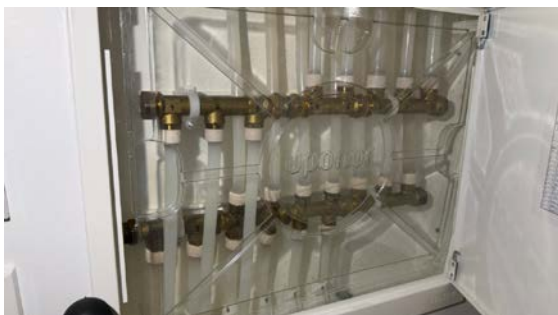
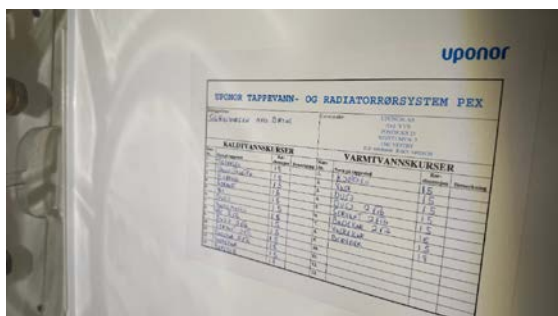
Stoppekran er lokalisert, men ikke merket. Det ble ikke observert lekkasjer eller unormal slitasje.

Stoppekran er montert etter vannmåler. Det er funksjonelt, men stoppekran bør ideelt være plassert før vannmåleren for enklere lekkasjekontroll og avstenging. Ingen avvik utover dette vurderes.

Manglende merking av hovedstoppekran er et mindre avvik fra anbefalt praksis. Merkingen skal bidra til å lette lokalisering ved behov for stenging av vann, særlig i nødsituasjoner.
