# Tilstandsrapport

Enebolig

Galeasveien 13 , 3772 KRAGERØ

Befaringsdato: 12.03.2026

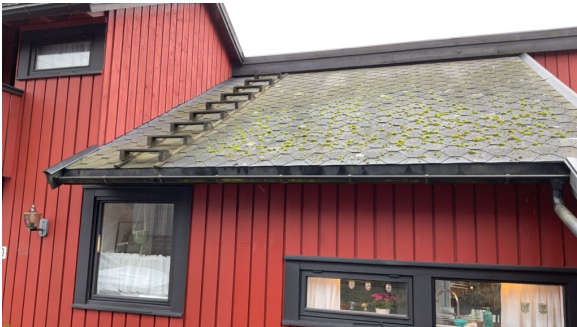
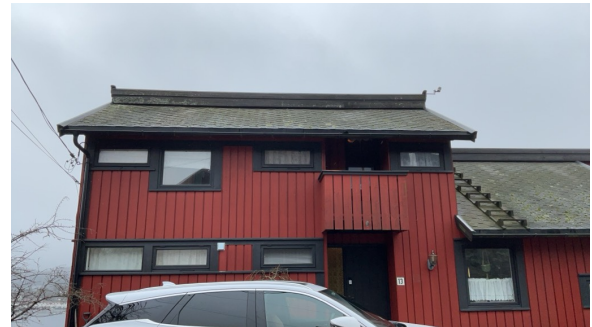
- Når taktekking og undertak begynner å bli gamle, øker risikoen for lekkasjer, noe som kan føre til omfattende og kostbare reparasjoner av underliggende konstruksjoner dersom en ikke foretar tiltak på konstruksjonene før dette oppstår.

Sterk mosegroing kan føre til oppsamling av fuktighet, som igjen kan gi redusert levetid og økt risiko for lekkasjer eller frostspreng.

Det må påregnes å skifte eller utbedre tekkingen innen få år dersom tilstanden forverres.

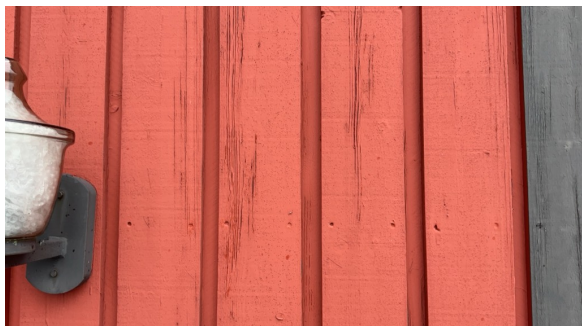
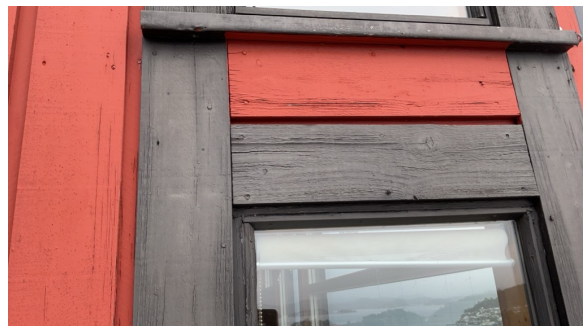
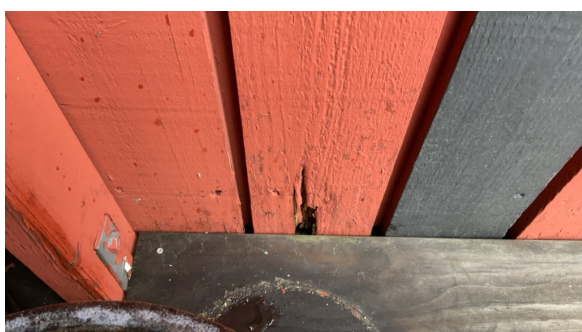
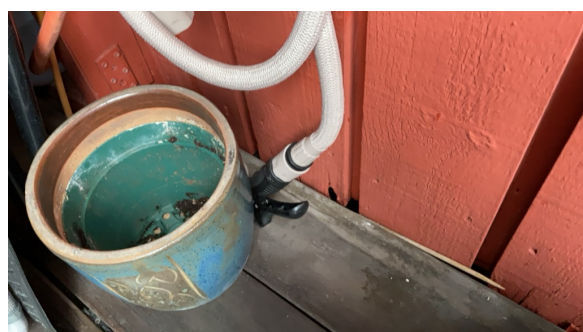
## TG 2 Veggkonstruksjon - 2

- Det er påvist spredte råteskader i bordkledningen.

Deler av kledningen er malingsslitt og har tørkesprekker. Tilstanden inne i veggene kan ikke kontrolleres uten destruktive inngrep.

- Råteskader i bordkledningen kan fortsette å utvikle seg både i tilliggende bordkledning og til bakenforliggende veggkonstruksjon, dersom en ikke foretar tiltak.
- Råteskadet trekledning må skiftes ut.

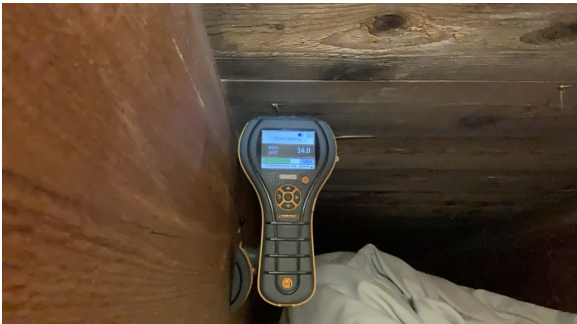
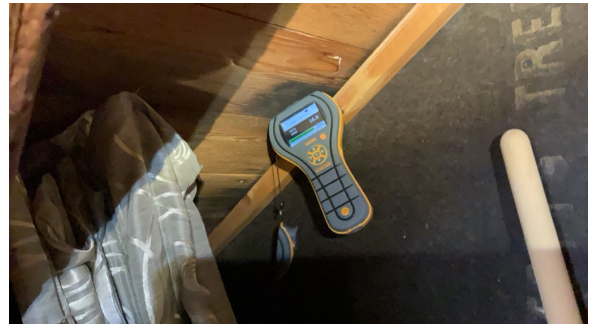
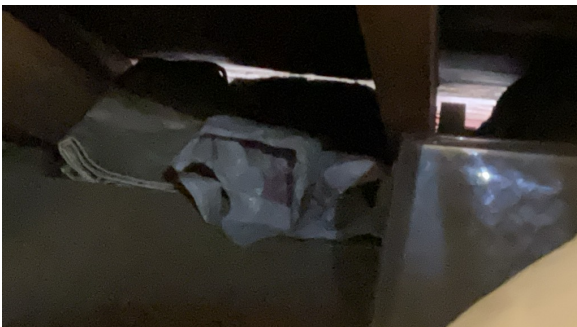
## TG2 Takkonstruksjon/Loft - 3

Det er montert en luke i taket. Taket er ikke forsvarlig tettet og det er fuktskjolder ved luken.

Det er svertesopp på deler av undertaket. Svertesopp oppstår ved forhøyet fuktnivå. I dette tilfellet er det nærliggende å tro det skyldes manglende ventilering.

Det ble ikke målt unormale fuktverdier på befaringdagen.

- Lufting/ventilering bør forbedres.

Luftespaltene må gjenopprettes. For å forhindre utvikling av mer svertesopp, må utettheter i dampsperrer tettes og luftingen utbedres. Deretter kan svertesoppen vaskes bort. Det finnes beskrivelser for hvordan man gjør dette, utarbeidet av blant annet Mycoteam.

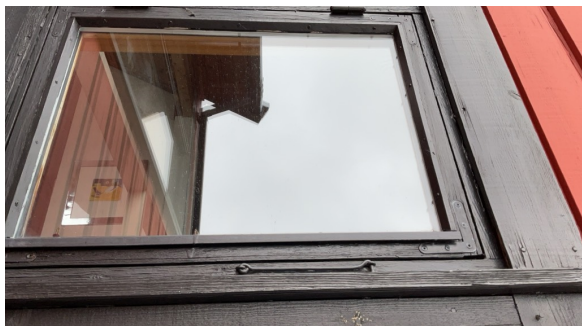
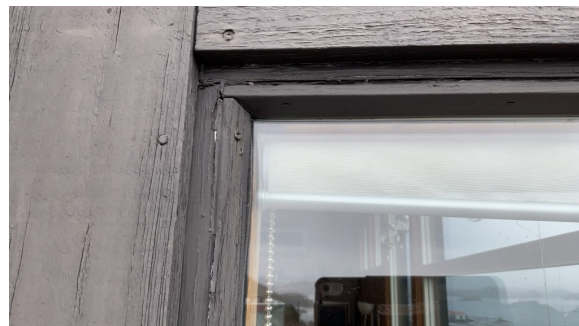
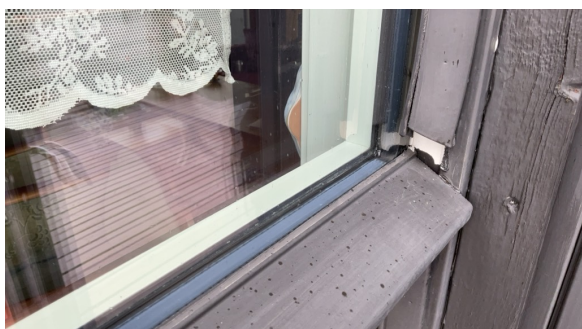
## TG 2 Vinduer - 2

- Det er påvist avvik rundt innsettingsdetaljer.

På eldre vinduer må det påregnes vedlikehold, samt at enkelte kanskje må skiftes. Glasslist må skiftes.

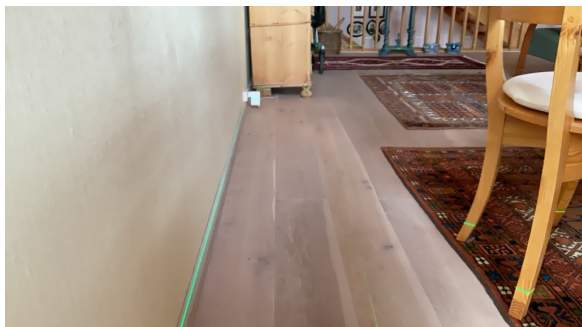
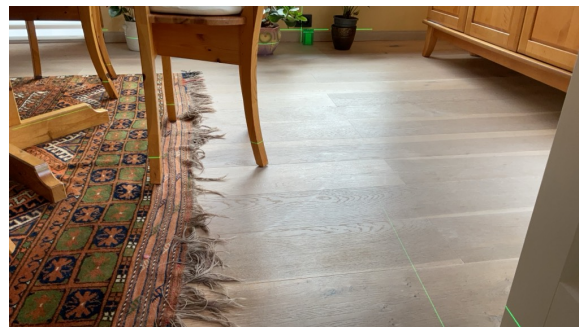
- Det er målt høydeforskjell på mellom 15-30 mm gjennom hele rommet. Tilstandsgrad 2 gis med bakgrunn i standardens krav til godkjente måleavvik.

Det ble målt planavvik i stuen på nedre plan og hovedplan, på over 20 mm., fra gata mot sjøen. Det vites ikke om skjevhetene skyldes byggefeil eller at det er noe setninger i fundamentene. Skjevheter er ikke begrenset til å gjelde bare disse rommene.

- For å få tilstandsgrad 0 eller 1 må høydeforskjeller rettes opp. Det vil imidlertid sjelden være økonomisk rasjonelt som et enkeltstående tiltak i en bolig som dette. Dersom boligen en gang skal renoveres, kan man vurdere slike tiltak.

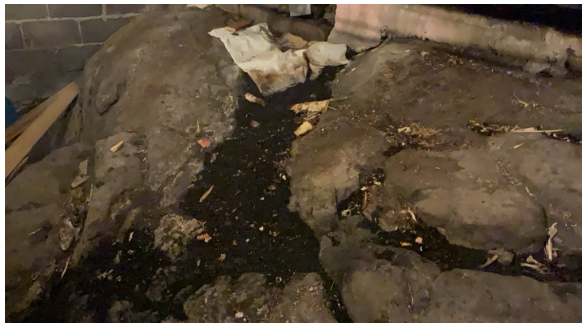
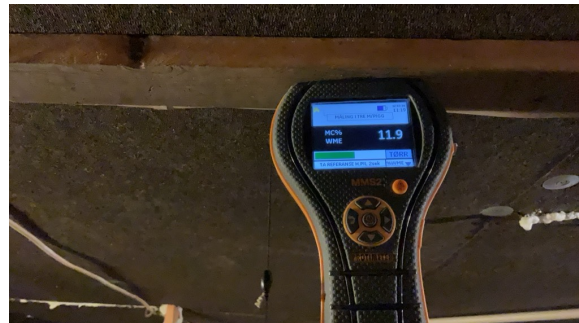
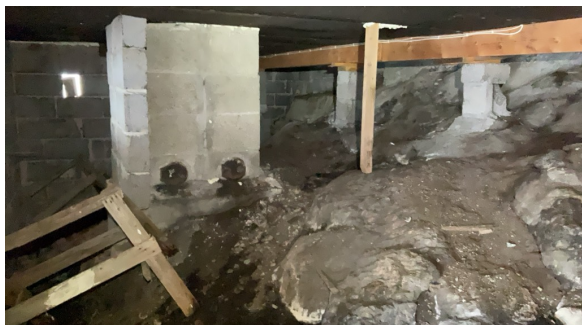
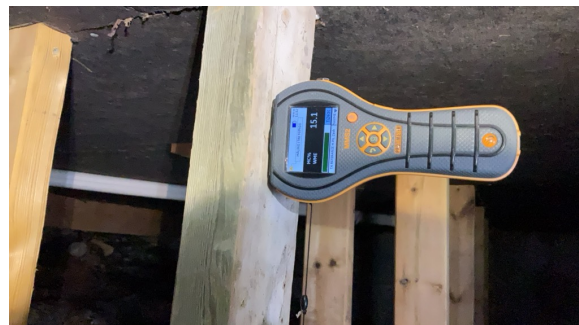
## TG 2 Kryp Kjeller

Fukt følger fjellet inn i krypkjellerne.

Det bør etableres flere ventiler eller monteres krypromsventilasjon.

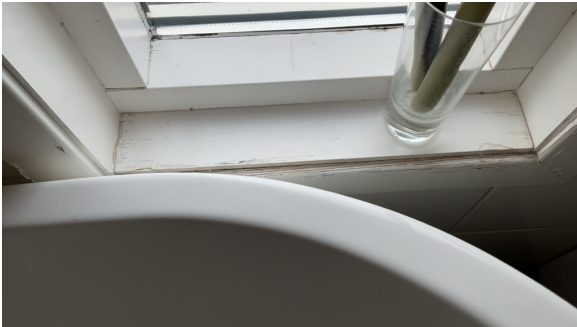
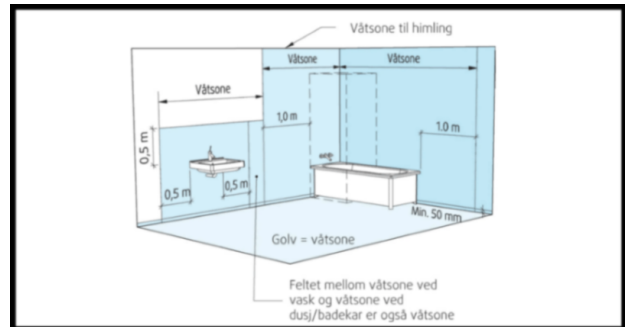
- Det er vindu/dør med ikke fuktbestandige materialer i våtsonen (ved vask, dusj, badekar, osv.), løsningen eller byggematerialet er uegnet.

- Dersom det ikke gjøres tiltak, kan dette medføre oppfukning, oppsvelling og forringelse av materialer over tid og fuktskader på tilstøtende konstruksjoner.
- Uegnede materialer må fuktbeskyttes/utskiftes.

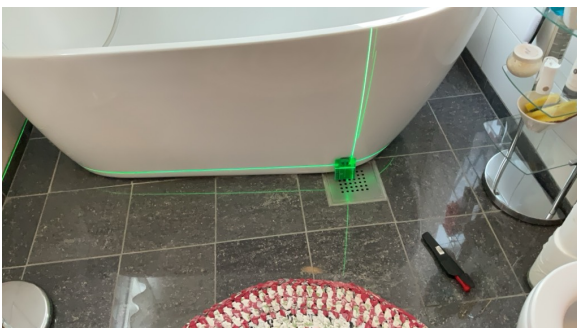
### TG 2 Overflater Gulv

- Det er påvist avvik i fallforhold til sluk i forhold til krav i forskrift på byggetidspunktet.

- Til tross for avviket i fall/høydeforskjell til sluk, vil gulvet fortsatt kunne lede vann mot sluket, men med redusert effektivitet. Dette kan potensielt øke risikoen for vannansamling i enkelte områder av badet.

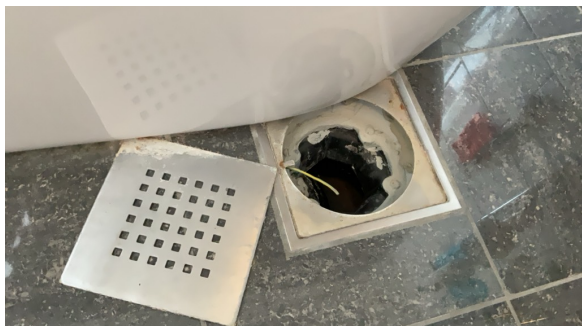
### TG 2 Sluk, membran og tettesjikt

Våtrommet fungerer med dette avviket. For å lukke avviket må det etableres avrenning via sluk og membran må utbedres der avløpsrøret fra badekaret er i dag.
