# Tilstandsrapport

Enebolig med inntilbygget garasje

Vikavegen 39 , 2312 OTTESTAD

Befaringsdato: 02.03.2026

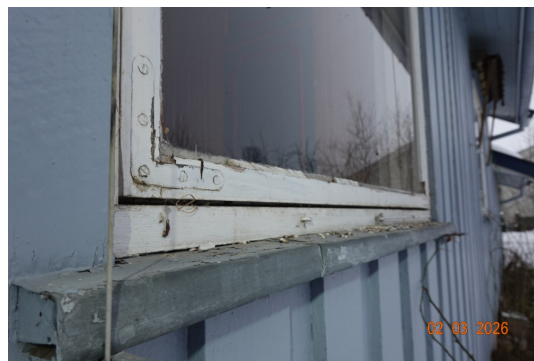
**Vurdering av avvik:**  
• Det er ingen eller liten lufting i nedre kant av kledning mot grunnmur.  
• Det er påvist andre avvik:

Svertesopp på utvendig panel. Behov for vedlikehold.  
Panel er ført helt ned mot vannbrett, fare for fuktopptrekk og forvittringer.

- Andre tiltak:
- Det bør foretas tiltak for å bedre lufting av kledningen.

Det bør etableres tilstrekkelig lufting i nedre kant av kledningen.  
Svertesopp på utvendig panel bør fjernes, og det anbefales å gjennomføre nødvendig vedlikehold, som rengjøring og overflatebehandling, for å hindre videre soppvekst og forringelse av panelet.  
Konsekvensen av manglende tiltak kan være økt risiko for råte, soppdannelse og redusert levetid på kledningen.

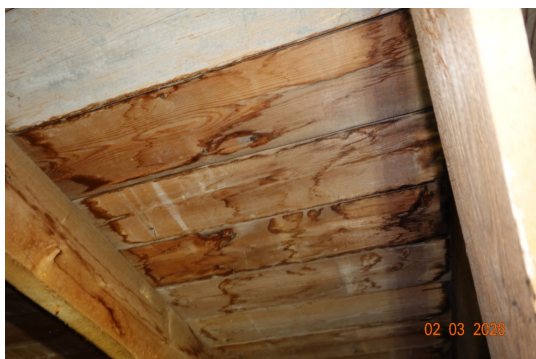
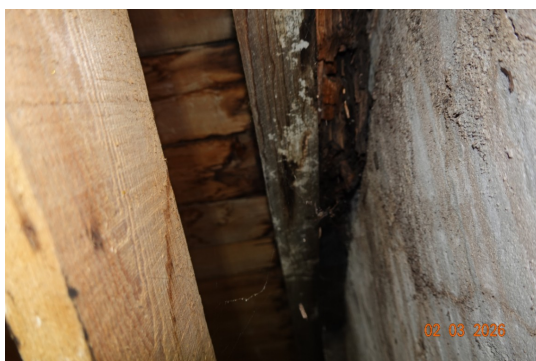
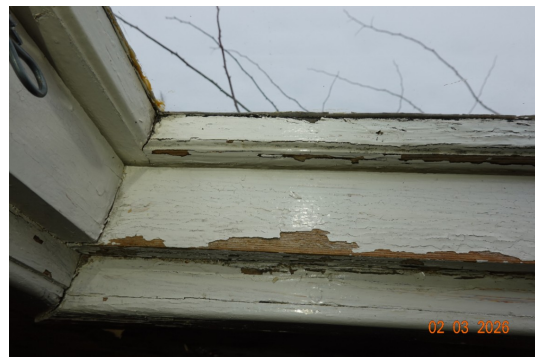
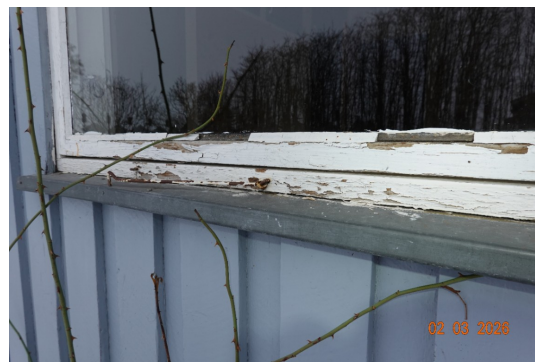
### Takkonstruksjon/Loft

**Vurdering av avvik:**  
• Det er begrenset/dårlig ventilering av takkonstruksjonen.  
• Det er påvist fukt-/råteskader i takkonstruksjonen.  
• Det er påvist andre avvik:

Det er påvist råteskader i bjelke rundt pipe.  
Det er påvist fuktmerker i undertak ved pipe. Ved bruk av fuktmåler ble det ikke registrert unormale verdier.

- Andre tiltak:
- Lufting/ventilering bør forbedres.
- Råteskadede konstruksjoner må skiftes ut.

Det bør gjennomføres nærmere undersøkelser for å kartlegge omfanget av råteskader og fuktmerker rundt pipe.

Skadede konstruksjoner må utbedres eller skiftes ut for å hindre videre utvikling av råte og fuktskader, som kan svekke takkonstruksjonens bæreevne og føre til kostbare reparasjoner.

Ventilasjonen i takkonstruksjonen bør forbedres for å redusere risikoen for fremtidige fukt- og råteskader.

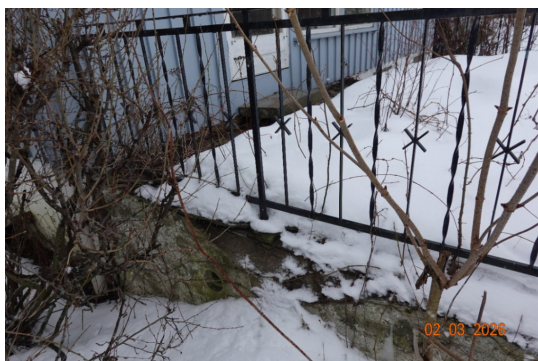
- Balkonger/terrasse er snødekt og derfor ikke nærmere vurdert.
- Det er påvist andre avvik:

Det bør utbedres synlig armering og avskalinger i den støpte terrassen for å hindre videre forringelse av konstruksjonen og redusere risiko for vanninntrenging og korrosjon av armeringen, noe som kan svekke terrassens bæreevne.

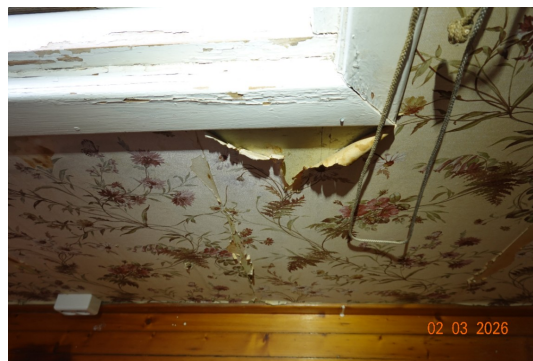
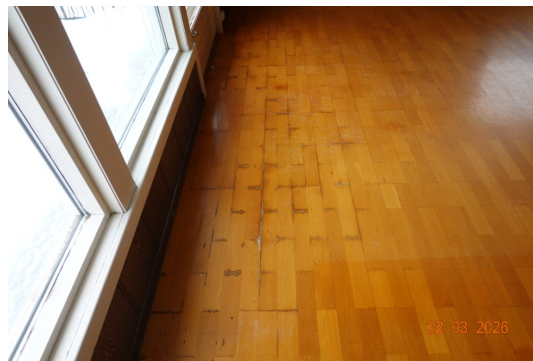
- Det er stedvis påvist synlige skader på overflater.

Det er påvist fuktskadet parkett i stue. Ved bruk av fuktmåler ble det registrert noe fuktighet.

Stedvis fuktmerker i gulv i 1. etasje.

Skadet tapet på ett soverom.

Det er påvist fuktmerker i himling matbod i kjeller. Ved bruk av fuktmåler ble det ikke registrert unormale verdier.

- Overflater må utbedres eller skiftes.

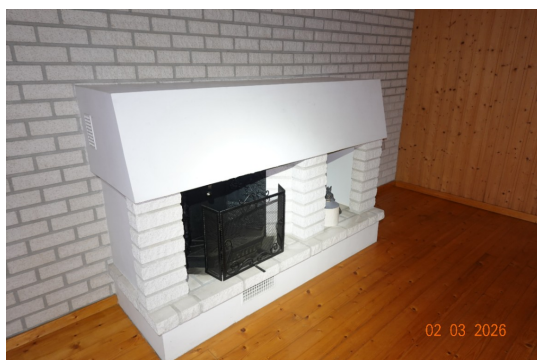
- Det er påvist sprekker og/eller riss i pipe.
- Mer enn halvparten av forventet brukstid er passert på pipe.

Det er påvist riss/sprekk i ildstein.  
Rust på sotluke.  
Eternitt er asbestholdig, sanering er regulert i egen forskrift.

- Det må foretas lokal utbedring.
- Tidspunkt for piperehabilitering nærmer seg.

Ildstein bør skiftes.  
Rust på sotluken bør fjernes.  
Dersom tiltak ikke gjennomføres, øker risikoen for brannspill og lekkasje av røyk eller gasser til oppholdsrom.

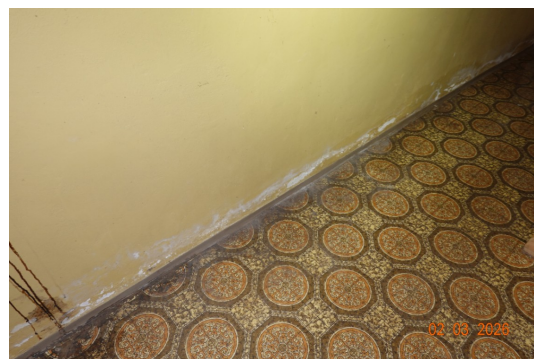
## TG 2 Rom Under Terreng

- Det er påvist indikasjoner på noe fuktgjennomtrenging i kjellergulv.
- Det er påvist indikasjoner på noe fuktgjennomtrenging inn i kjellermur.

Som generell regel anbefales det ikke å bruke innvendig dampsperre på kjelleryttervegger, når mer enn halve veggghøyden er under terreng, NBI anbefaling. Den normale fuktgjennomgang blir da hindret og fuktigheten blir stående i vegg.

- Det påviste fuktnivå gir grunn til å overvåke konstruksjonen jevnlig for å se utvikling over tid, og eventuelt foreta tiltak for å unngå fuktskader.

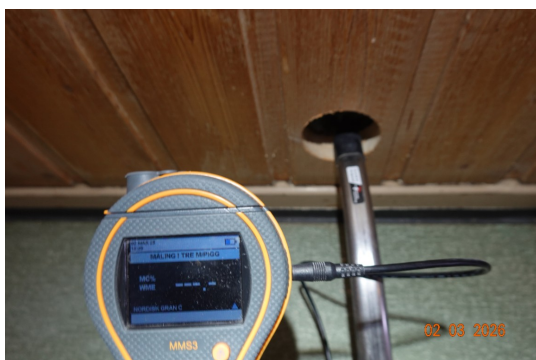
- Våtrommet må oppgraderes for å tåle normal bruk etter dagens krav.
- Ikke etablert ventilasjon i henhold til dagens krav.  
Det er påvist sprekker i våtromsbelegg. Gulvet er ikke tett.  
Vindu i våtsonen.  
Rust i sluk.  
Det er påvist skruer i vinylbelegg.  
Rørgjennomføringer i våtroms gulvbelegg, svekker gulvets tetthet.  
Det er påvist fuktsvelling i plate rundt takventil. Ved bruk av fuktmåler ble det ikke registrert unormale verdier.

Hulltaking er foretatt nederst på delevegg mot våtsonen. Ved bruk av fuktmåler ble det ikke registrert unormale verdier.

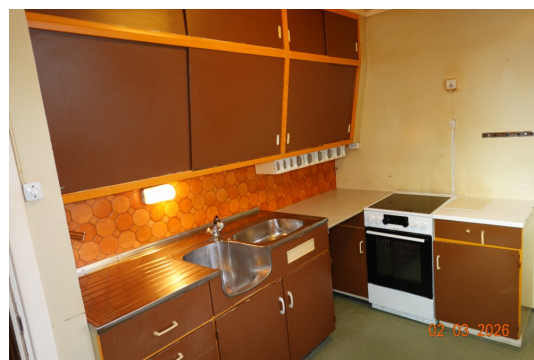
- Det er påvist skader på overflater/kjøkkeninnredning utover normal slitasjegrad.

Det er påvist fuktskade i bunnplate.

- Det er påregnelig med utskiftning/utbedringer av kjøkkeninnredningen.

Fuktskade bunnplate bør utbedres eller skiftes for å hindre videre skadeutvikling og redusere risiko for sopp, råte og dårlig innelima.

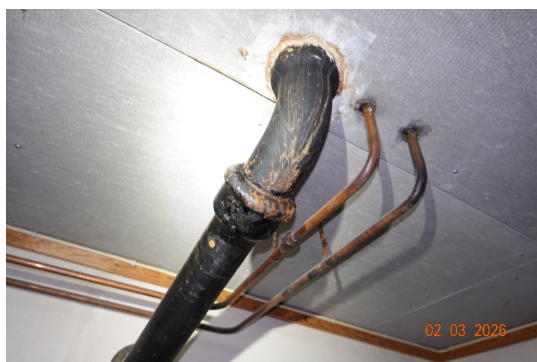
- Mer enn halvparten av forventet brukstid er passert på innvendige avløpsledninger.
- Det er påvist at avløpsrør av jern har rustskader.

- I forbindelse med oppgradering av våtrom vil det være naturlig med utskiftning av rør.
- Tidspunkt for utskiftning av avløpsrør nærmer seg.
- Eldre avløpsrør har blant annet større sannsynlighet for lekkasjer, noe som kan føre til omfattende og kostbare vannskader i boliger.
