# Tilstandsrapport

📍 Fururabben 21 B, 1361 ØSTERÅS

# gnr. 34, bnr. 285, snr. 16

Rapportdato: 11.03.2025

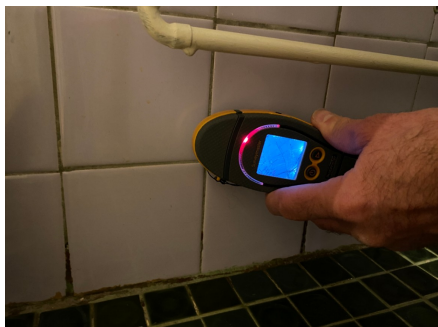
### Fukt i tilliggende konstruksjoner

Det er utført søk med Protymeter fuktindikator i våtsoner, i og rundt dusjsonen og på utsiden av rommet. Det er registrert noe forhøyede verdier i veggene i gangen. Tapetet har noen buler og er stedvis noe løs. En slik operasjon er kun en fuktindikasjon og gir ingen relevant informasjon om fuktskader.

- Ved fuktmåling i nedre del av vegg mot våtsone fra tilstøtende rom, måles høye fuktverdier.

- Gjennomføre ytterligere undersøkelser og foreta utbedring av skade.

Det anbefales å dusje i lukket kabinett for å begrense fukt og vanninntrengning på våtrommet.
