# Tilstandsrapport

Enebolig

Løkkebakken 18, 3770 KRAGERØ

Befaringsdato: 11.06.2024

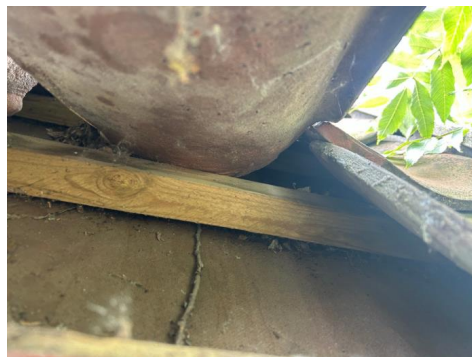
- Mer enn halvparten av forventet brukstid er passert på taktekingen.

Under takstein.

- Overvåk tilstanden jevnlig. For å få tilstandsgrad 0 eller 1 må tekingen skiftes ut, men tidspunktet for når dette er nødvendig er vanskelig å si noe om.

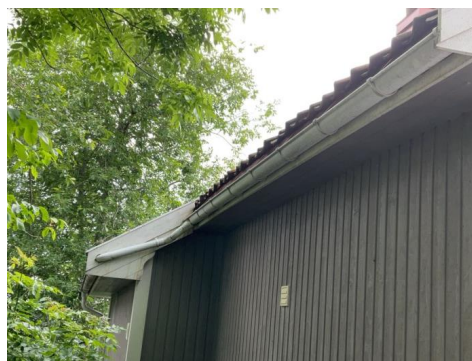
Utvendige beslag.

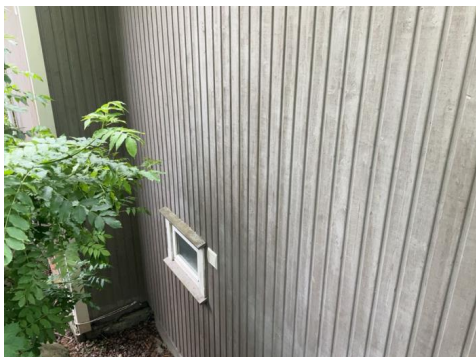
Vegg på bakside av bygningen har behov for malerarbeider.

Vegg på bakside.

Det bør planlegges vasking/skraping av utvendig panel.

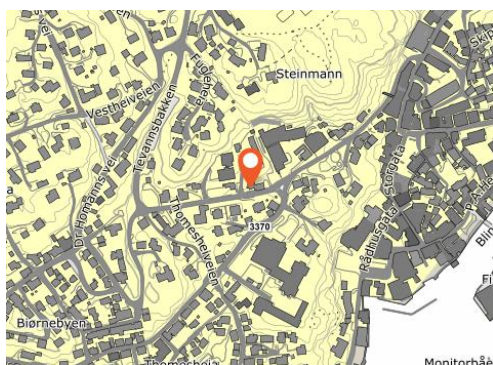
Utsnitt fra radonkart

- Det bør gjennomføres radonmålinger.

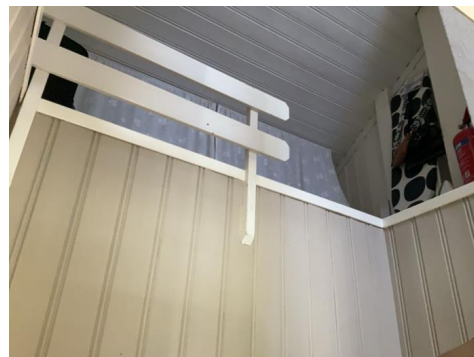
- Håndløper bør monteres, men det var ikke krav på byggetidspunktet.
- Rekkverk må monteres for å lukke avviket.

Rekkverk/topp av trappeløp.

Det anbefales å montere rekkverk på toppen av trappeløp.

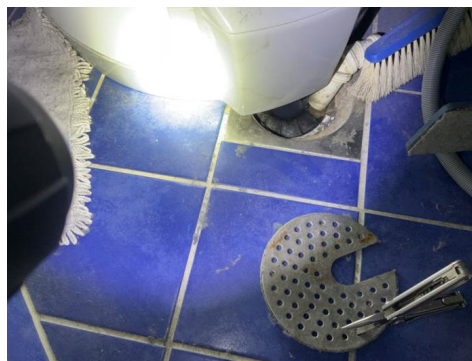
Sluk ved varmtvannsbereider.

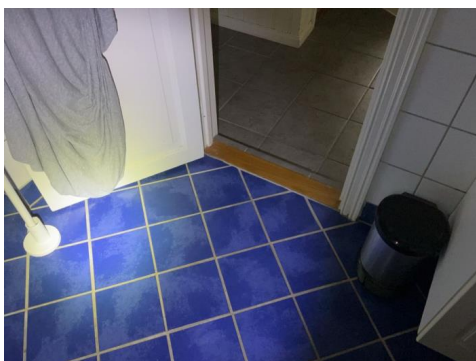
Luftespalte i dør/terskel.

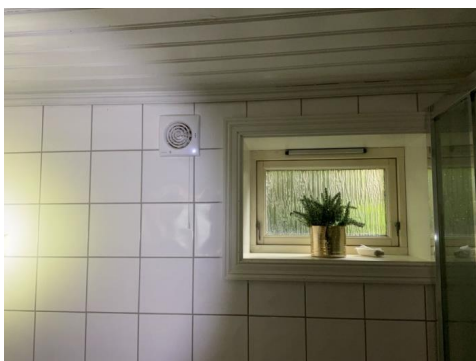
Mekanisk vifte på vegg.

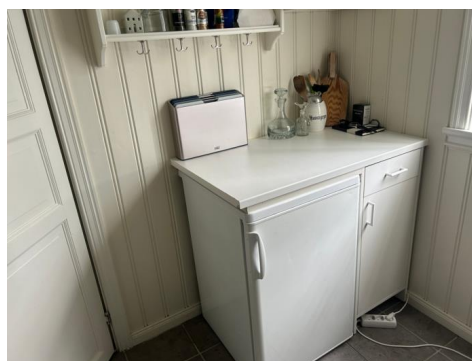
Kjøkkeninnredning.

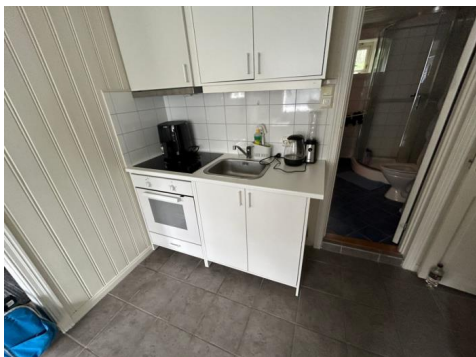
Kjøkkeninnredning.
