# Tilstandsrapport

Rekkehus

Amalie Skrams veg 56, 2407 ELVERUM

Befaringsdato: 13.06.2025

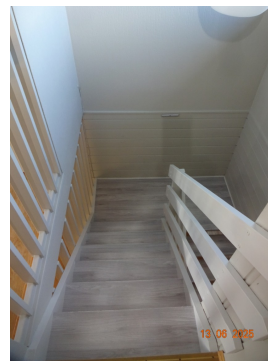
## ! TG 2 Innvendige trapper

Malt tretrapp til 2. etasje. Utført med malt rekkverk.

- Håndløper må monteres på vegg for å tilfredsstille krav på byggetidspunktet.

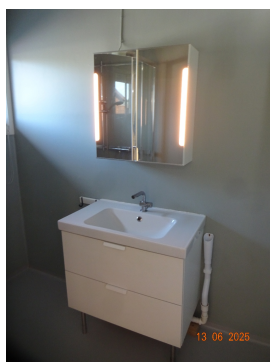
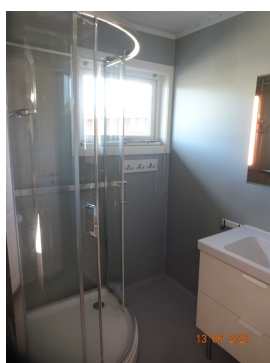
#### TG 2 Overflater vegger og himling

Eldre bad/vaskerom i 2.etasje.  
Hentet fra tidligere tilstandsrapport: Bad med overflater fra 1995.  
Ingen dokumentasjon.

Overflater med malt vinylbelegg. Type: Jotun. Utført i 2016.  
Det er foretatt fuktsøk med fuktindikator. Ved bruk av fuktindikator ble det ikke målt fuktvariasjoner.  
Dusjkabinett hindrer direkte vannsprut på overflatene.  
Himling med malt panel.

Vindu og innerdør må fuktbeskyttes for å lukke avviket.

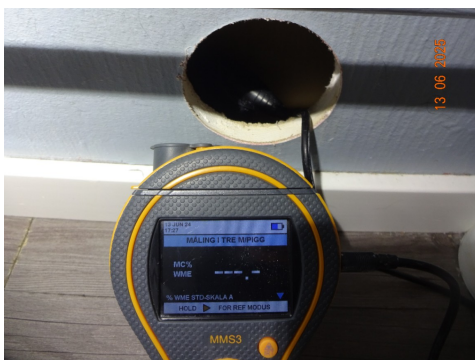
### TG 1 Tilliggende konstruksjoner våtrom

Hulltaking er foretatt nederst på delevegg mot våtsonen. Ved bruk av fuktmåler ble det ikke registrert unormale verdier.

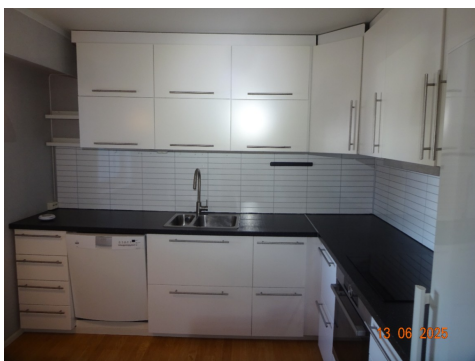
## 1.ETASJE > KJØKKEN

- Det er ikke påvist tegn på at det er montert lekkasjedeteksjon ved oppvaskmaskin/oppvaskkum, dette er et krav på kjøkkenet ut ifra alder.

- Det bør monteres lekkasjedeteksjon ved oppvaskmaskin/oppvaskkum.
