# Tilstandsrapport

📍 Kristian Bakkens veg 14A , 2316 HAMAR

# gnr. 1, bnr. 4114

Oppdragsnr.: 22651-1047

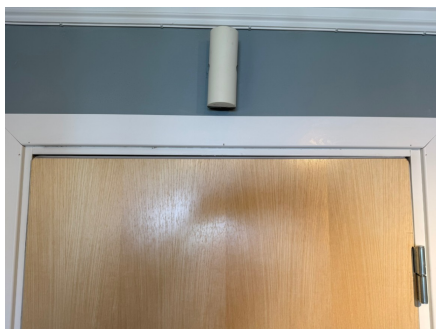
Entredør tar i karm ved åpning/lukking. Det er også registrert harde pakninger på balkongdør. Forholdene vurderes å ha sammenheng med alder, slitasje og behov for justering/vedlikehold. Dette medfører redusert bruksmessig funksjon og økt risiko for luftlekkasjer ved balkongdør.

Justering av entredør anbefales. Pakninger på balkongdør bør skiftes.

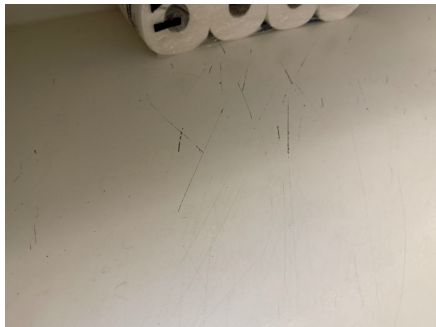
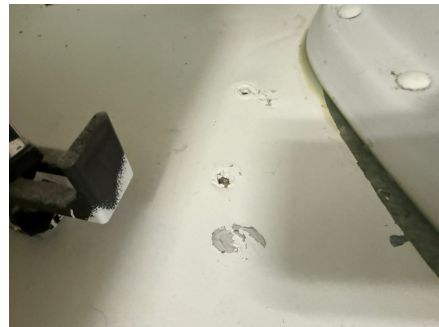
Det er registrert hull etter tidligere innfestninger i gulvet, samt slitasje i maling. Hull i våtromsgulv svekker overflatens tetthet og medfører økt risiko for fuktinntrengning i underliggende konstruksjoner. Slitasje i maling medfører også redusert beskyttelse av gulvoverflaten.

Hull etter tidligere innfestninger bør tettes med egnet våtromsprodukt. Slitte malte overflater bør vedlikeholdes.

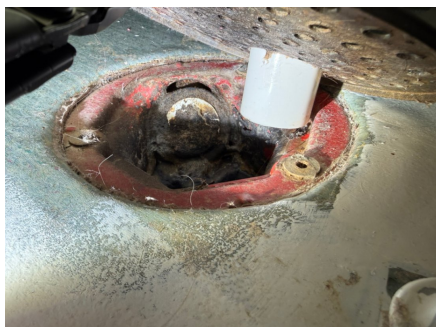
Mer enn halvparten av forventet brukstid er passert på membran- og slukløsningen. Det er i tillegg registrert mangelfull tetting rundt rørgjennomføringer. Det henvises også til punkt for overflater gulv, hvor det er registrert hull etter tidligere innfestninger. Forholdene medfører svekket fuktsikring og økt risiko for fuktinntrengning i konstruksjoner ved videre bruk av våtrommet.

Tetting rundt rørgjennomføringer og hull etter tidligere innfestninger anbefales. Videre anbefales fortsatt bruk av dusjkabinett, slik at gulv og vegger i mindre grad utsettes for vann ved dusjing. På grunn av alder på sluk- og membranløsningen bør oppgradering av våtrommet påregnes.

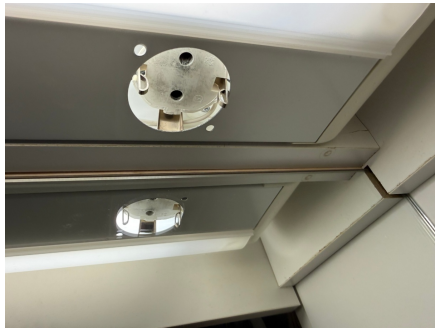
Stikkontakt har løsnet fra lysarmatur over servant. Forholdet medfører redusert sikkerhet ved bruk og økt risiko for skade på elektrisk komponent, særlig i et våtromsmiljø.

Utbedring anbefales utført av registrert elektroinstallatør.

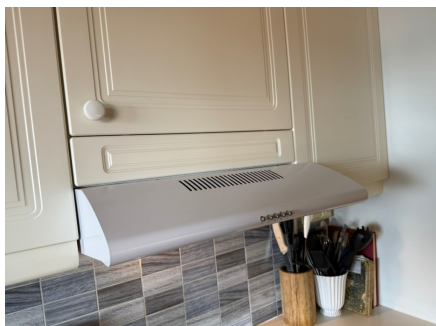
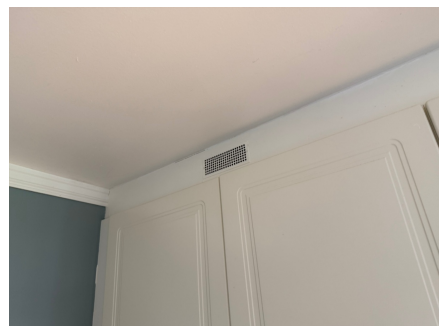
Det kunne ikke verifiseres at kjøkkenet har tilstrekkelig avtrekk i en brukssituasjon. Forholdet medfører økt risiko for mangelfull bortledning av matos, fettpartikler og fukt fra matlaging.

Ventilasjonsløsningen på kjøkkenet bør undersøkes nærmere og utbedres dersom avtrekket ikke har tilfredsstillende funksjon.

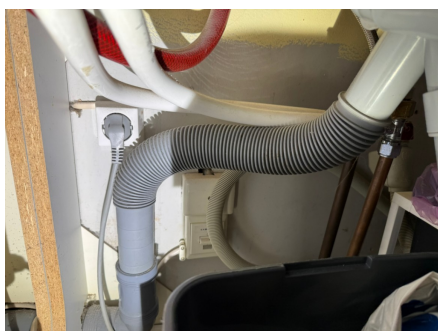
Mer enn halvparten av forventet brukstid er passert på innvendige avløpsrør. Forholdet medfører økt risiko for lekkasjer, redusert avrenning og behov for utskifting over tid.

Utskifting av innvendige avløpsrør bør påregnes ved fremtidig oppgradering.

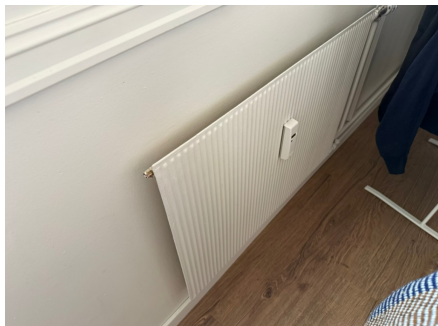
Mer enn halvparten av forventet brukstid er passert på anlegg for vannbåren varme. Anlegget fungerer på befaringsdagen, men alder medfører økt risiko for lekkasjer, funksjonssvikt og plutselige skader over tid.

Det er ikke behov for konkrete utbedringstiltak så lenge anlegget fungerer som forutsatt. Utskifting eller større vedlikehold bør påregnes når anlegget får funksjonssvikt eller ved fremtidig oppgradering.
