# Tilstandsrapport

Boligbygg med flere boenheter

Skiveien 51 B, 4848 ARENDAL

Befaringsdato: 18.06.2025

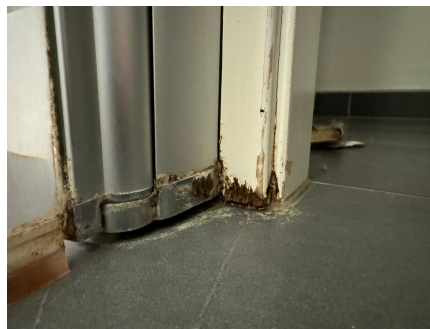
- Det er registrert fuktskader i karmlisten på skyvedøren, men dette kan nok ganske enkelt forklares ved at søl fra dusjing som har rent til sides for dusjdøren, har fuktet opp karmlisten mot flisene ved flere anledninger.

Fuktskade i karmlist v/ skyvedør tilstøtende dusjen.

Skifte ut karmlist. Fuge mellom gulv og bunn karmlist, i stedet for at karmlist skal avsluttes mot gulv. Karmlist avsluttet mot flisegulv vil kunne trekke vann.
