Tilstandsrapport - NS 3600

Skiveien 57A

4848 Arendal

Gnr: 445 Bnr: 220 Snr: 1

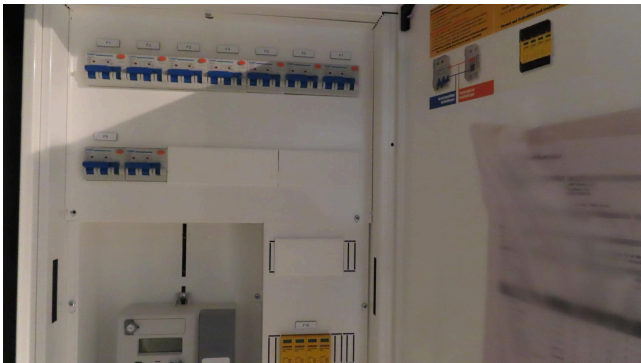
Sikringskap montert i gang på vegg vest ende syd.
Hovedsikring 40 ampere, 9 kurser.

Sikringskapp.
