# Tilstandsrapport

Rekkehus

Myklabergveien 42 , 4314 SANDNES

Befaringsdato: 31.03.2026

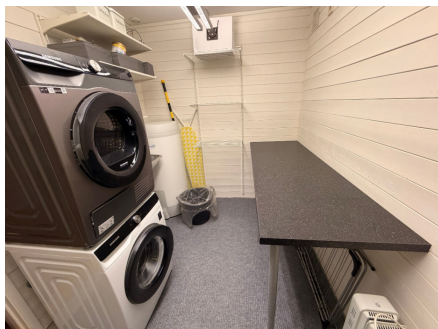
### TG 0 Tilliggende konstruksjoner våtrom

Hulltaking er foretatt uten å påvise unormale forhold. Hulltaking er foretatt ved/i gang. Fuktkvotemåling (vekt%) i konstruksjonen ble målt til 13,9.

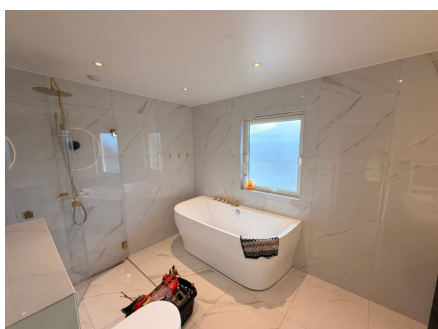
## ! TG 1 Overflater vegger og himling

Veggene har fliser. Taket er malt.  
Overflater i normal stand iht. alder.
